Frolandsveien 181

Innholdsrik eiendom på romslig tomt (3780m²) i spennende område i utvikling - Stort potensiale! - Gode utleiemuligheter!

Tilstandsrapport - NS 3600

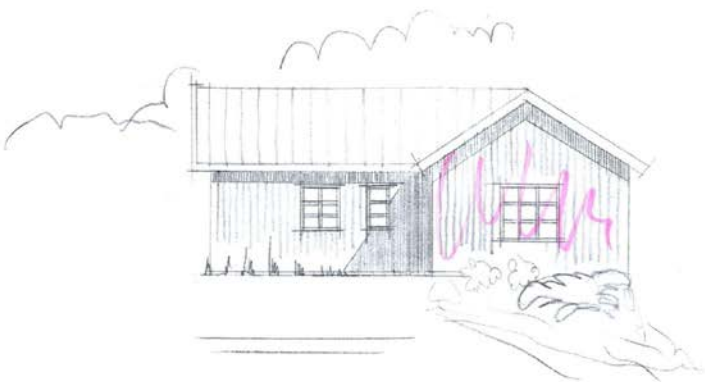
SNITT & PLANER
M=1:100

DRIFTSBYGNING-KONTOR-LAGER
Gnr 444, Bnr 143
FREDEN GÜTTORPSEN, SOLBORG
4800 ÅRENDA
