# Willumstad Terrasse 27

# Innholdsrik familiebolig med garasje og stor tomt på His

# Tilstandsrapport

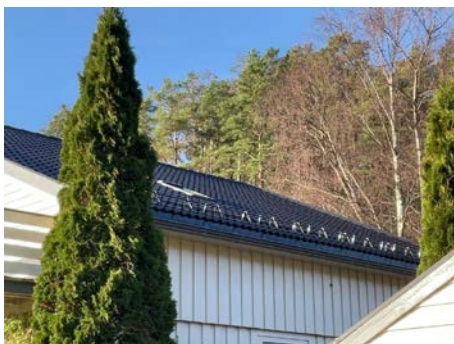
Utvendig taktekking med sementtakstein.  
Befaring er utført fra bakkenivå pga. sikkerhet for undertegnede  
Eier opplyser om fått byttet ut taktekking i 2022

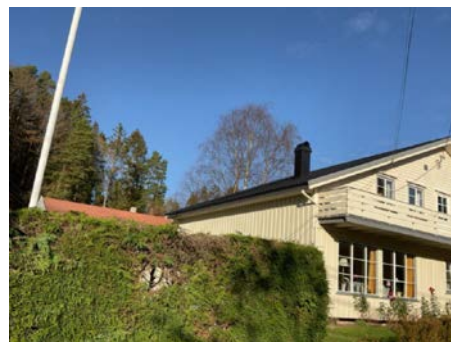
### Nedløp og beslag

Takrenner og nedløp av plastbelagt metall, befaring er utført fra bakkenivå.

**Vurdering av avvik:**  
• Det mangler snøfangere på hele eller deler av taket, noe som var krav på byggemeldingstidspunktet.

**Konsekvens/tiltak**  
• Det må monteres snøfangere for å oppfylle byggeårets krav.

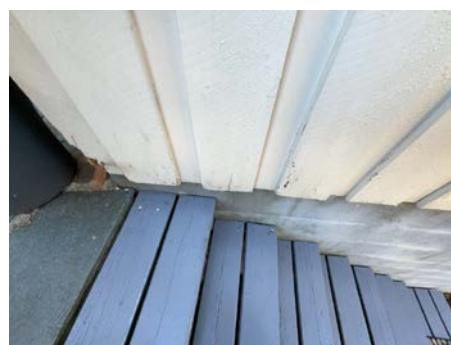
### Veggkonstruksjon

Bindingsverkskonstruksjon med utvendig stående og liggende bordkledning.  
Befaring er utført fra bakkenivå.

- Det er påvist råteskader i veggkonstruksjonen.
- Det er påvist spredte råteskader i bordkledningen.
- Det er avvik:

Det har vært utført sanering av stokkmaur i vegg. Borret hull men ikke utbedret skaden. Ved besiktelse i krypkjeller er det registrert råteskader i svill som relateres til høy relativ luftfuktighet i krypkjeller.

- Råteskadede konstruksjoner må skiftes ut.
- Tiltak:
- Råteskadet trekledning må skiftes ut.

Kledning uten åpen lufting innebærer hyppigere vedlikeholdsbehov da fukt ikke tørker ut på samme måte som med en luftet konstruksjon.  
Utbygging av enkelte bord eller anlegge ny kledning med lufting og museband må vurderes individuelt.  
Estimatet tilsier utbygging av enkelte bord.

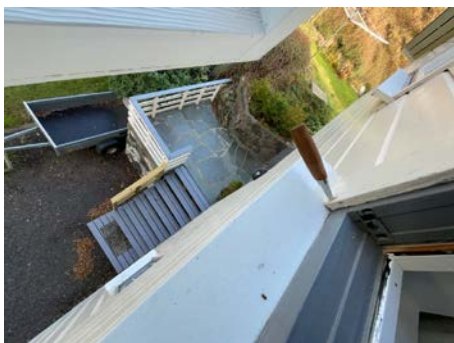
## TG 2 Vinduer

Det ble foretatt kontroll på tilfeldig valgte åpne og lukke mekanismer. Det er ikke utført inngrep i konstruksjoner rundt vinduer og ukjent tetting med hensyn til isolering/vindtetting/taping.

- Det er påvist avvik rundt innsettsdetaljer.

- Karmene i vinduer er slitte og det er sprekker i trevirket.
- Eldre vinduer der nedsatt funksjon med hensyn til tetthet og isoleringsevne må påregnes

- Det må påregnes noe vedlikehold og at enkelte vinduer må skiftes ut.

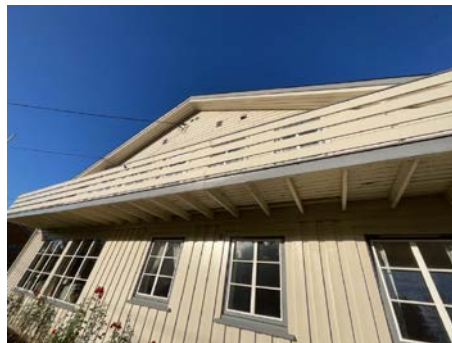
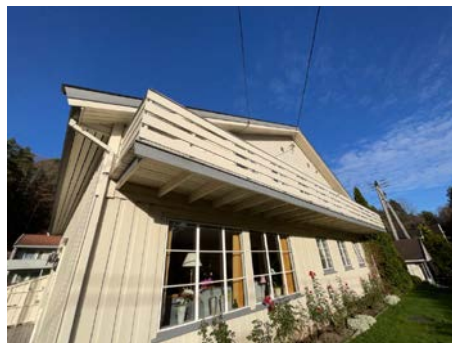
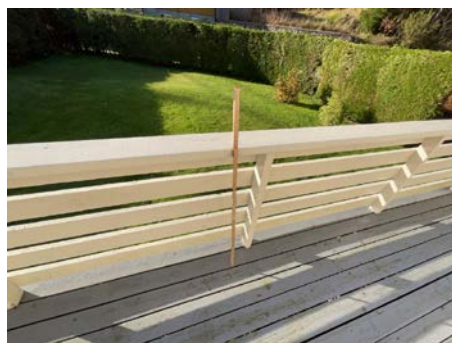
#### TG 2 Balkonger, terrasser og rom under balkonger

Veranda/terrasse/balkong oppført i tre.  
Det er utført enkel visuell undersøkelse med tilfeldig stikktagninger.

- Det er ikke krav om utbedring av rekkverkshøyde opp til dagens forskriftskrav.

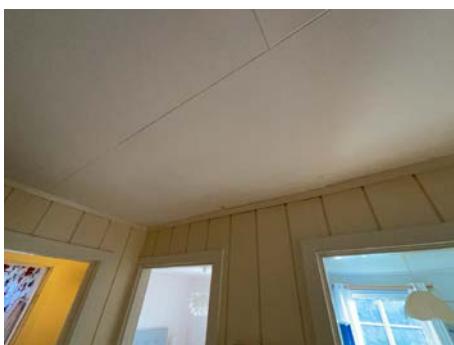
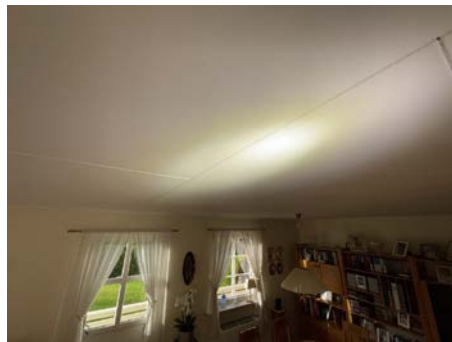
### TG 2 Overflater

Det er utført visuell befarings av innvendige overflater. Visuell befarings er begrenset pga. bebodd og møblert der gjennomgang er utfra tilgjengelige overflater og eiers opplysninger om eventuelle overflateavvik i egenerklæring.

Skader i himling stue og gang som relateres til fuktskader eldre i stue og kan være smålekkasje fra avløp til dusj i gang.

Videre undersøkelser i gang med inngrep anbefales slik at røropplegget under bad kan undersøkes for feil og mangler.

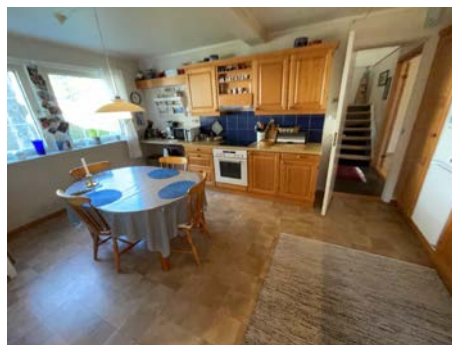
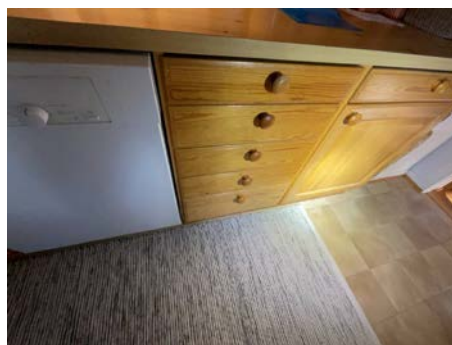
### 1. ETASJE > KJØKKEN

Kjøkken med profilerte fronter, laminat benkplate. Utstyr: kjøleskap, komfyr, platetopp oppvaskmaskin. Ved visuell undersøkelse ble det ikke registrert større avvik utover påregnelig bruksslitasje.

- Det er påvist skader på overflater/kjøkkeninnredning utover normal slitasjegrad.

Eldre kjøkken med småskader etc der grad av oppgraderinger må vurderes individuelt.

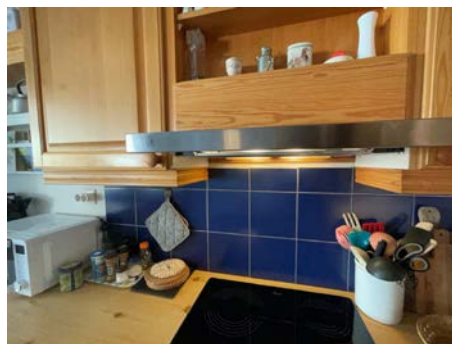
### TG 1 Avtrekk

Kjøkkenventilator, fungerende på befaringsdagen ved enkel funksjonstest.

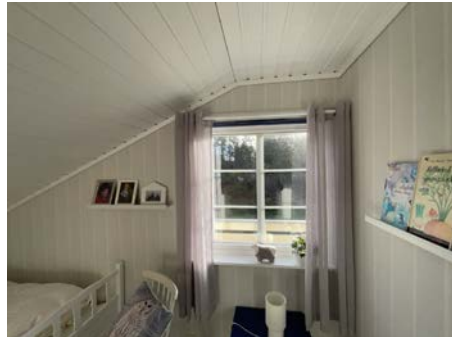
- Det er påvist mangelfull ventilasjon på ett eller flere rom i boligen.

- Det bør etableres veggventiler/vindusventiler i alle oppholdsrom som ikke har det.

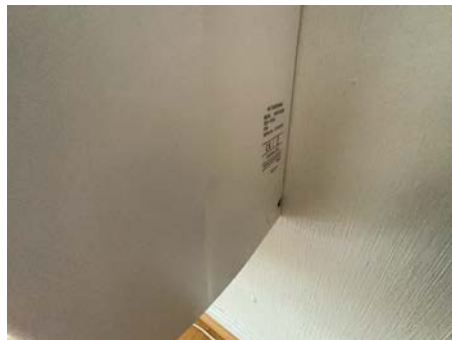
### ! TG 1 Varmesentral

Innstallert 5 år siden.

Service 2024 utført ifølge eier.

Fungerende på befaringsdagen

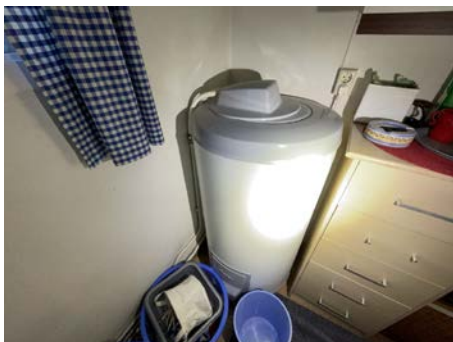
- Det bør etableres tilfredsstillende el-tilkobling etter gjeldende forskrift.

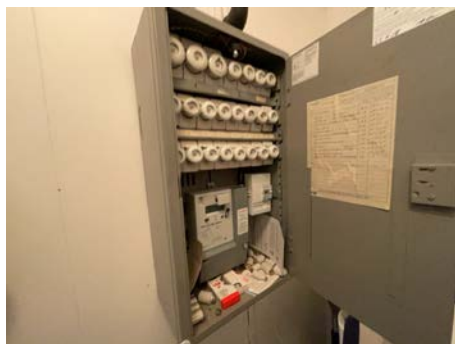
## ⓘ TG 2 Elektrisk anlegg

Anbefaler gjennomgang på det elektriske anlegget med en utvidet el-kontroll før bruk.

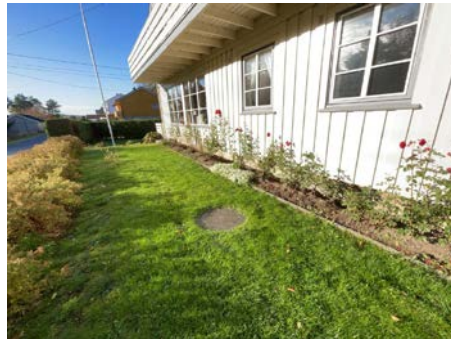
Ved visuelle observasjoner er det ikke avdekket fuktsikring.

Vegger mot terreng skal utformes fuktsikre. Fuktsikre betyr i denne sammenhengen at veggen må ha et kapillærbrytende og vannavvisende sjikt på utvendig side som sikrer at vann som dreneres ned i massene på utsiden av veggen, ikke kan trenge inn til veggen. Utvendig isolering av veggen og god lufttetthet er også viktig med hensyn til veggens fuktsikkerhet.

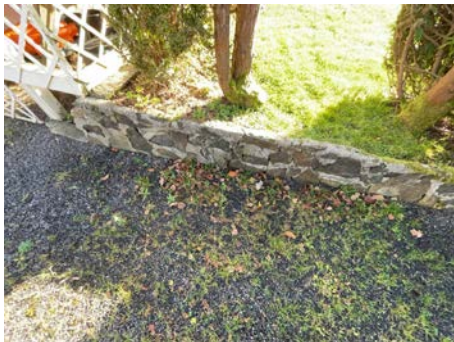
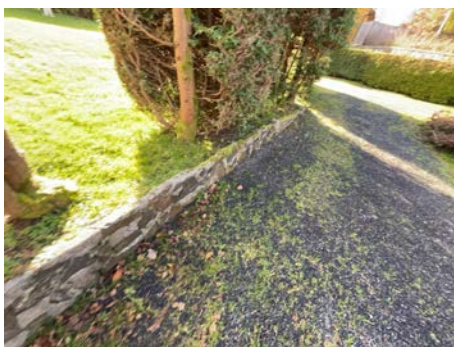
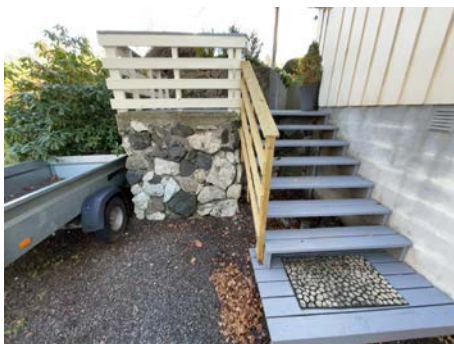
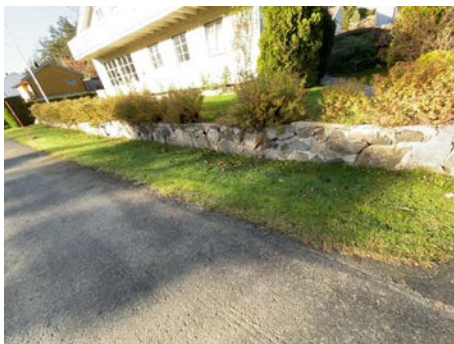
## TG 2 Grunnmur og fundamenter

Betonggrunnmur, blokker

- Det er påvist mindre sprekker og/eller skjevheter i muren.
- Det er påvist større sprekker og/eller skjevheter i muren.

- Påviste skader må utbedres.

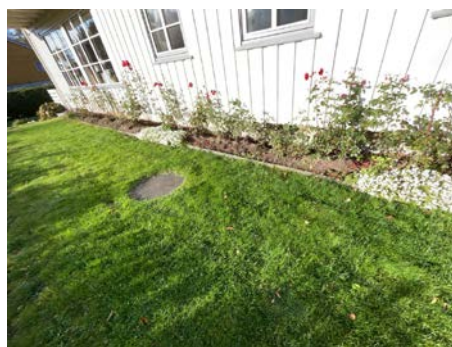
## TG 3 Terrengforhold

Terreng rundt bolig kupert med grus, plen og fjellterreng.

Hvis det ikke er mulig å etablere fall ut fra bygningen, kan man etablere fall langs veggen til lavereliggende terreng dersom forholdene ligger til rette for det. Fallet bør være minst 1 : 50.
