Grimestadveien 41

Hytte i usjenerte og naturskjønne omgivelser. Kort kjøreavstand til Mandal.

Tilstandsrapport

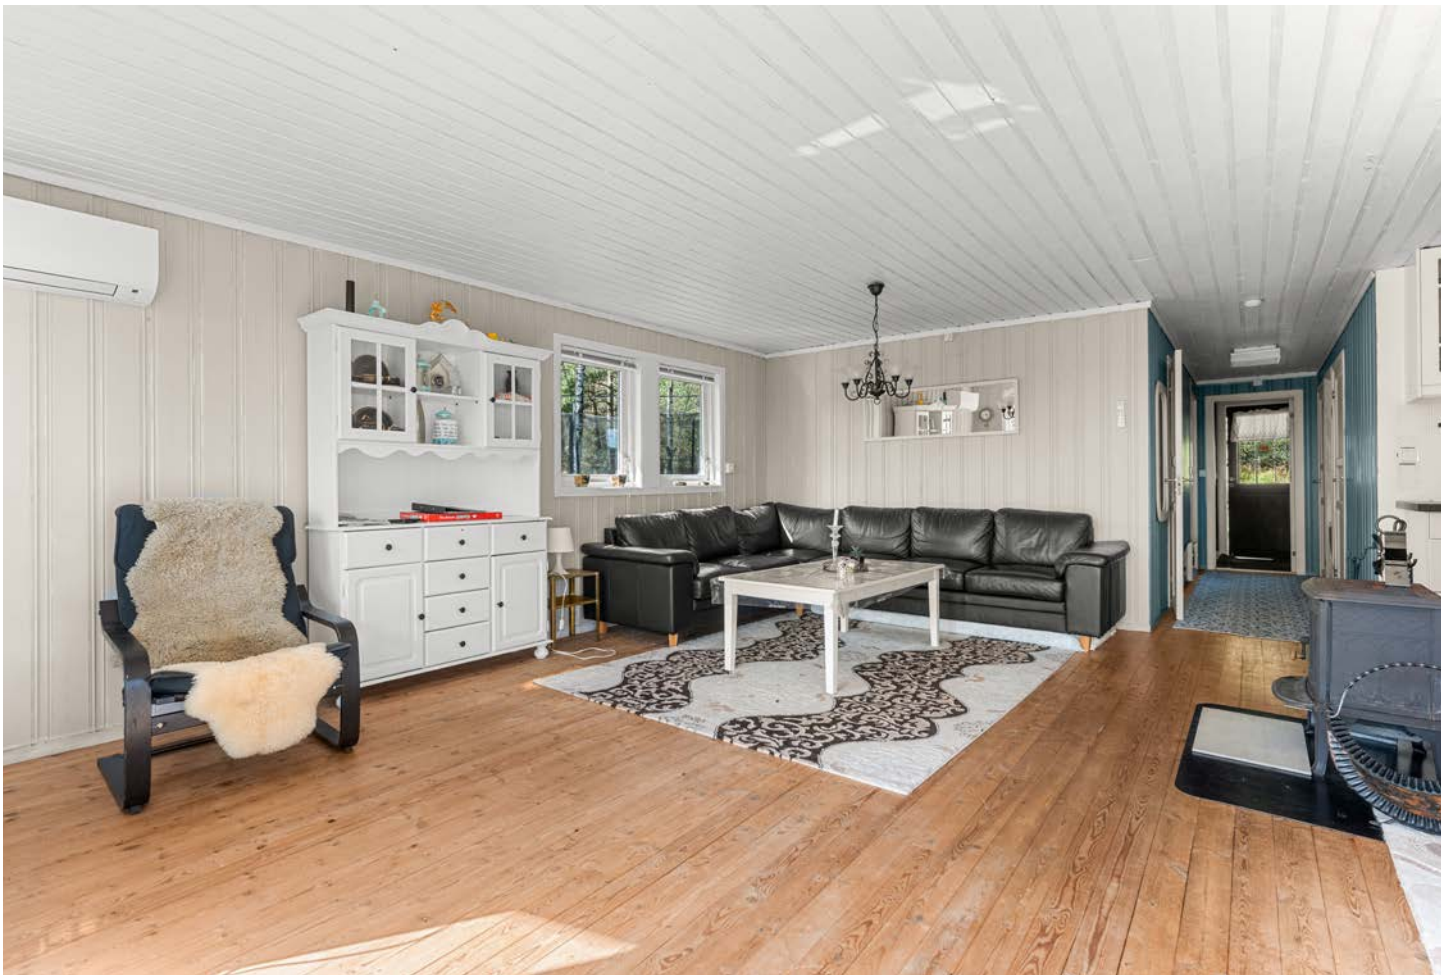
Varmepumpe i stua
