# Nedre Timenesvei 21

# Idyllisk småbruk på 35 daa, pent opparbeidet tomt, dobbel garasje med loft, garasje og hagestue- Store plen og grøntarealer

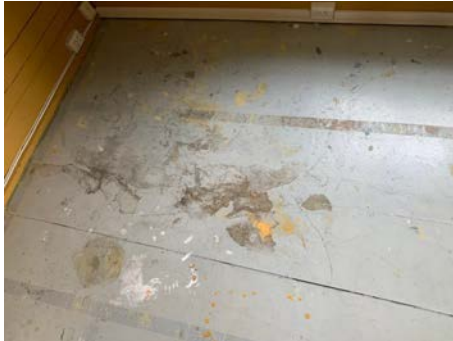
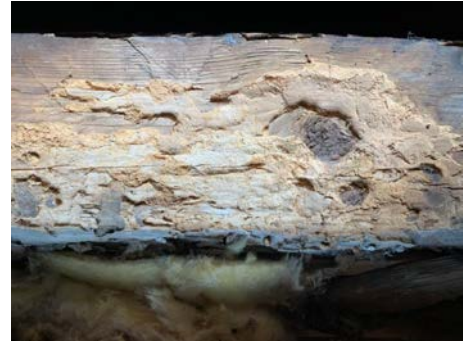
TG 3

## Etasjeskille/gulv mot grunn

Etasjeskillere er oppført i trekonstruksjoner i fra byggeår. Det er synlige, merkbare skjevheter, sig/retningsavvik på vegger, innvendige gulver i begge etasjene som er normalt for gamle boliger. Det ble målt ca. 5-80 mm. sig/avvik med gulvlaser gjennom hele rommet i begge stueene i 1.etasje, og ca. 5-50 mm. sig/avvik med gulvlaser gjennom hele rommet i gang, soverom i loftsetasjen på befaringen. Alle gulver ble ikke kontrollert med laser på befaringen.

Det er spor/merker, råteskader etter murr/borebillere flere steder i treverk i fra byggeår, bla. i 3 krypkjeller/bod, på kaldtloftet og i kott/bodene i loftsetasjen. Vegger i boligen er oppført som massive, laftede trevegger i fra byggeår og flere skader kan påregnes i lukkede konstruksjoner. Ytterlige kontroll anbefales.

Innvendige overflater av varierende, eldre ukjent årgang har div. slitasje, merker, gliper m.m. Etasjeskillere er oppført i trekonstruksjoner i fra byggeår. Det er synlige, merkbare skjevheter, sig/retningsavvik på vegger, innvendige gulver i begge etasjene som er normalt for gamle boliger. Det ble målt ca. 5-80 mm. sig/avvik med gulvlaser gjennom hele rommet i begge stuene i 1.etasje, og ca. 5-50 mm. sig/avvik med gulvlaser gjennom hele rommet i gang, soverom i loftsetasjen på befaringen. Det er spor/merker, råteskader etter murr/borebiller flere steder i treverk i fra byggeår, bla. i 3 krypkjeller/bod, på kaldtloftet og i kott/bodene i loftsetasjen. Vegger i boligen er oppført som massive, laftede trevegger i fra byggeår og flere skader kan påregnes i lukkede konstruksjoner. Det er 3 krypkjeller/bod under boligen med tilgang via 3 kjellerdører utvendig i grunnmuren, og via steintrapp innvendig i luke i gulvet i kjøkken. Grunnmuren er oppført i naturstein i fra byggeår med trebjelkelag og stubbeloftsbord i fra byggeår. Grunnmuren har ikke lufteventiler, men kjeller vinduer i fra byggeår med enkle-glass. Grunnen består av stein/løsmasser, skråfjell mot baksiden av boligen. Eier opplyste at bygget står på grunnfjell som ligger åpent og at det kommer inn vann ved nedbør. Det var fukt i grunnen på befaringen og det ble målt ca. 20 vekt% fukt ved piggmåling i treverk på befaringen. Trebjelkelaget og stubbeloftsbordene har flere merker, misfarging, råteskader bla. etter murr/borebiller. Krypkjellerene er ikke fullstendig kontrollert grunnet lav høyde, vanskelig tilgang og forbehold om andre mangler må tas. Ytterlige kontroll anbefales. Generelt er krypkjellerene en risiko konstruksjon mht. kondens, fukt og jevnlig kontroll og god utlufting anbefales. 2 malt/pusset teglsteins-piper i fra byggeår med feieluker og eldre etasjeovn er montert i begge stuene i 1.etasje, og i soverom i loftsetasjen. Over tak har pipene helbeslag og stigetrinn montert på yttertaket. Innvendig trapp i fra byggeår har normal slitasje med rekkverk montert. Håndløper er ikke montert på vegger, og ikke på steintrappen i fra byggeår til kjeller boden via luke i gulvet i kjøkken.

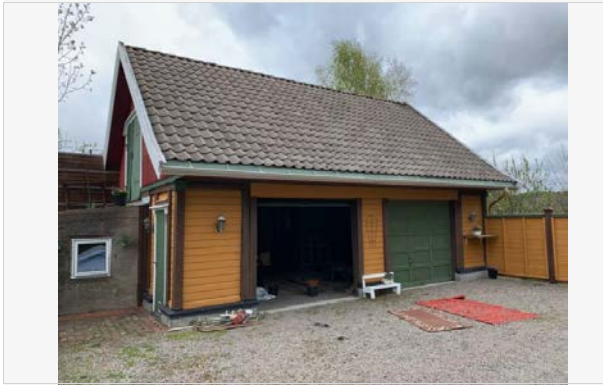
## Garasje/uthus

Frittliggende garasje/uthus fremstår i normal stand ut i fra alder, og vedlikehold kan påregnes på utsatte bygningsdeler ut i fra alder. Bygningen er kun lett besiktiget, ikke fullstendig kontrollert. TG 1
