# Markeveien 3

Farsund Sentrum

# Sentralt beliggende tomannsbolig på stor tomt med utsikt.

Boligtype: Tomannsbolig

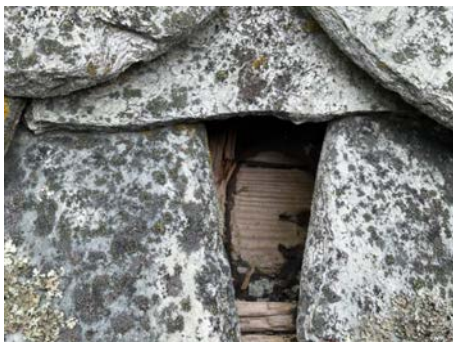
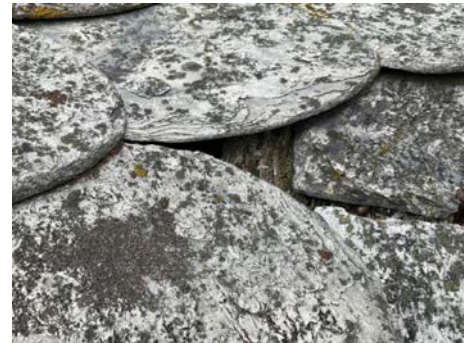
**Konsekvens/tiltak**  
• Taktekkingen må skiftes eller utbedres.

- Det er påvist skader eller avvik på selve taktekkingen.

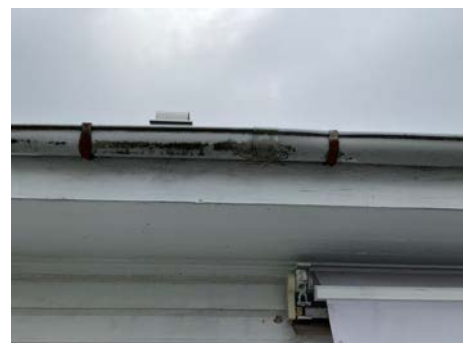
### TG 2 Nedløp og beslag

Takrenner, nedløpsrør og beslag er av plast/metall og er fra byggeåret.

Det anbefales å skifte ut takrenner og nedløp i forbindelse med å legge ny taktekking.

- Mer enn halvparten av forventet brukstid er passert på renner/nedløp/beslag.
- Takrenner har punktvis lekkasjer.
- Det er rustutslag på takrennekroker.

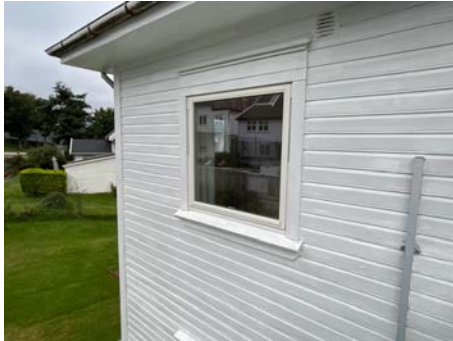
## TG 2 Vinduer - 2

Vinduene i kjelleren består av tre karmmer med enkle glass, trolig fra byggeår. Noen av vinduene er byttet tidligere, trolig på 1970 tallet

- Det er påvist at enkelte vinduer er vanskelig å åpne/lukke.
- Det er påvist avvik rundt innsetningsdetaljer.
- Det er påvist tegn på innvendig kondensering av enkelte vindusglass.
- Karmene i vinduer er slitte og det er sprekker i trevirket.

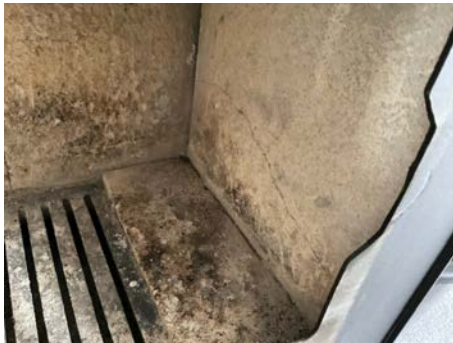
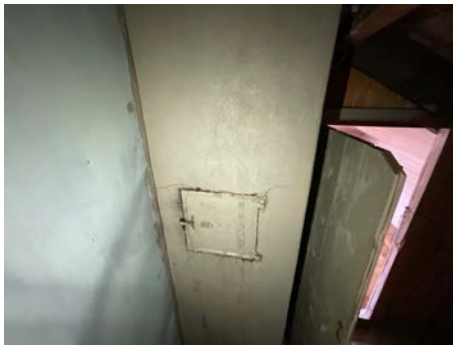
## TG 2 Rom Under Terreng

- Det er påvist indikasjoner på noe fuktgjennomtrenging i kjellergulv.
- Det er påvist indikasjoner på noe fuktgjennomtrenging inn i kjellermur.

Det ble målt høye fuktverdier i treverk ned mot bakken. Kjelleren er ikke tilfredsstillende ventilert.

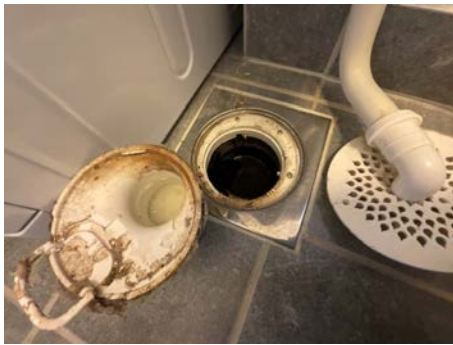
### TG 1 Sanitærutstyr og innredning

Rommet har innredning med nedfelt servant, toalett, dusjvegg/hjørne og opplegg for vaskemaskin. Fremstår med normal bruksslitasje.

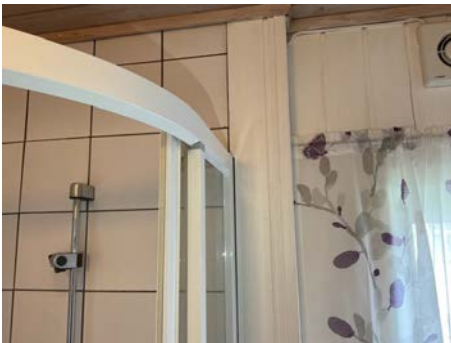
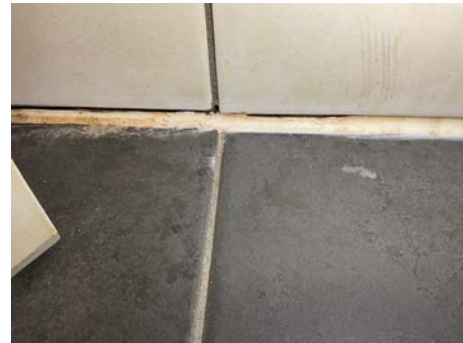
## 2.ETASJE > BAD/VASKEROM

## TG 3 Overflater Gulv

- Det er påvist at flisfuger har riss/sprekker.
- Det er påvist at noen fliser har bom (hulrom under).
- Det er påvist avvik i fallforhold til sluk i forhold til krav i forskrift på byggetidspunktet.

- Det må foretas utbedring av fallforhold.
- Andre tiltak:
- Fuger bør skiftes ut.
- Slike riss/sprekker kan indikere bakenforliggende fuktskader, og konstruksjonen bør observeres jevnlig for å vurdere utvikling.

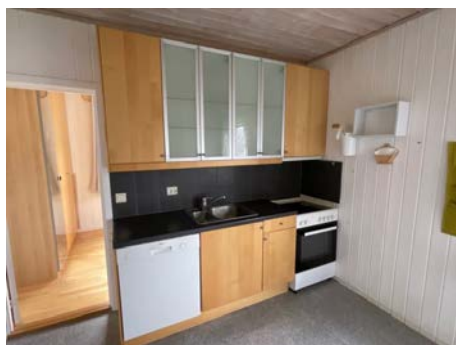
### TG 2 Avtrekk

- Det er avvik:  
Eldre kjøkkenvifte.

Det må påregnes å butte ut kjøkkenviften på sikt.

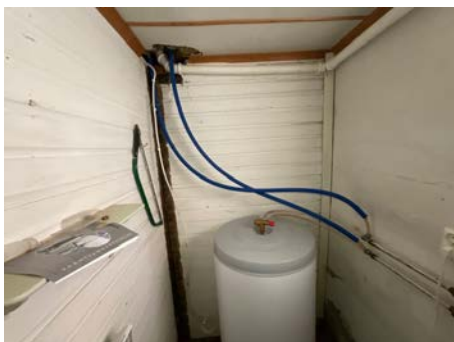
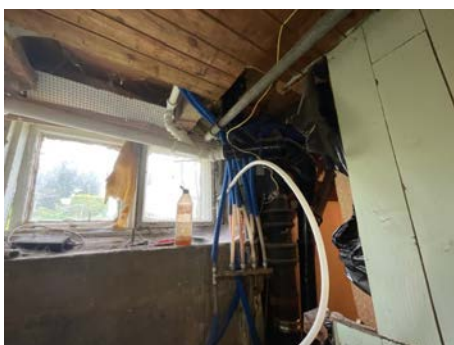
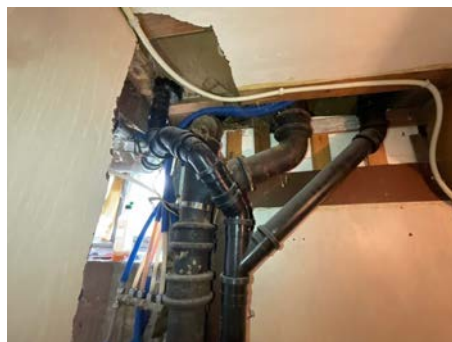
## TG 2 Ventilasjon

Boligen har mekanisk avtrekk fra våtrom og tillufts-ventiler i flere av vinduene. Ventilasjonen er normalt for byggetiden.

- Det er påvist mangelfull ventilasjon på ett eller flere rom i boligen.

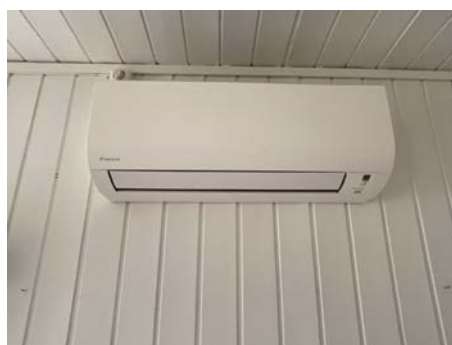
## TG 1 Varmesentral - 2

Det er i 1. etasje installert varmepumpe i 2016.

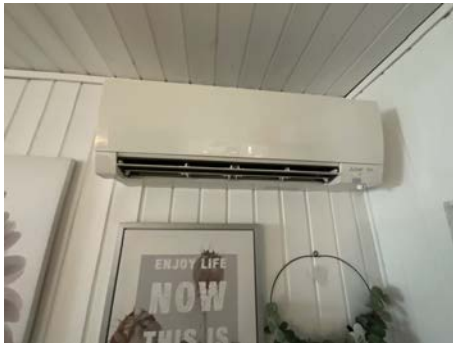
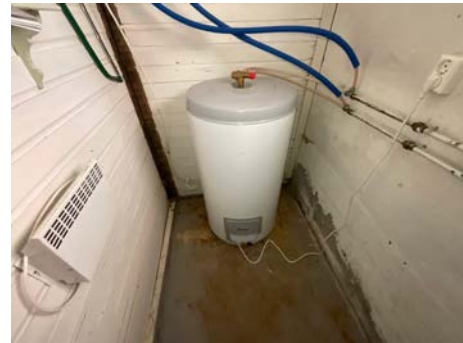
## TG 2 Varmtvannstank

Varmtvannstanken til 2. etasje er plassert i kjelleren og er på ca. 120 liter fra 1993.

- Det er ikke behov for utbedringstiltak siden tanken fungerer i dag, men ut ifra alder kan skader plutselig oppstå på eldre tanker.
- Det bør etableres tilfredsstillende avrenning eller lekkasjesikring ved varmtvannstank.

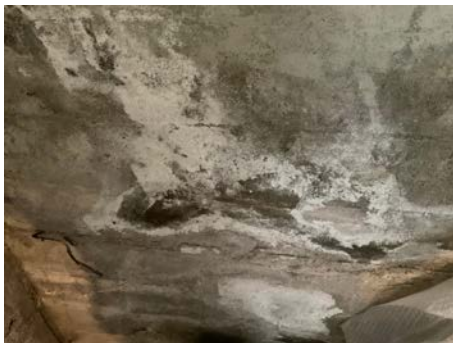
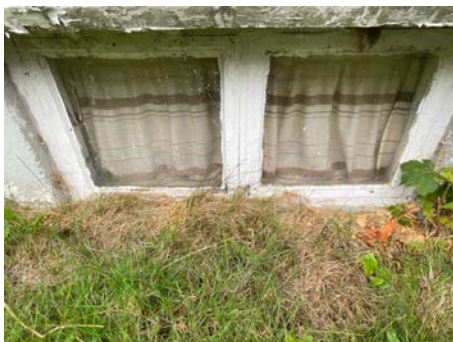
### TO 2 Grunnmur og fundamenter

Boligen er oppført med grunnmurer av betong.

- Grunnmuren har sprekkeformasjoner.

Utbedringer av små sprekker og riss i grunnmur vil være å tette igjen med egnet masse og pusse og male over.

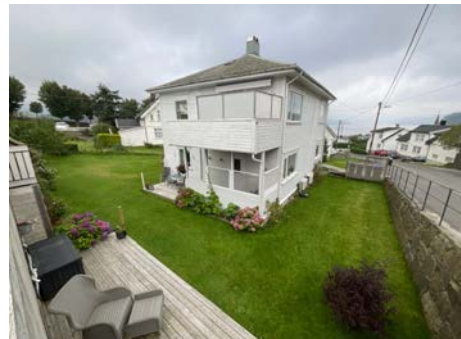
### TO 2 Utvendige vann- og avløpsledninger

Utvendige avløpsrør er av keramiske rør. Det er offentlig avløp via private stikkledninger. Utvendige vannledninger er av plast (PEL). Det er offentlig vannforsyning via private stikkledninger.

Det har nylig vært skader på avløpsrør. Dette ble utbedret inn i kjellergulvet. Ifølge eier ble rørene kontrollert med kamra etterpå, og funnet i orden.

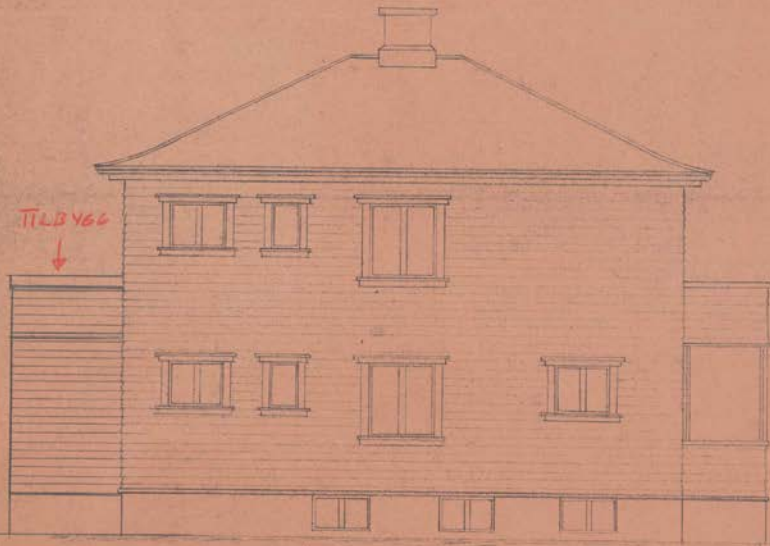
FAÇADE - NORD

FAÇADE - VEST
