Marcus Thranes gate 17

Lekker og innholdsrik nyrenovert (2018) enebolig med hybel - Barnevennlig - Garasje - Solrik flott opparbeidet tomt

MARCUS THRANES GATE 17

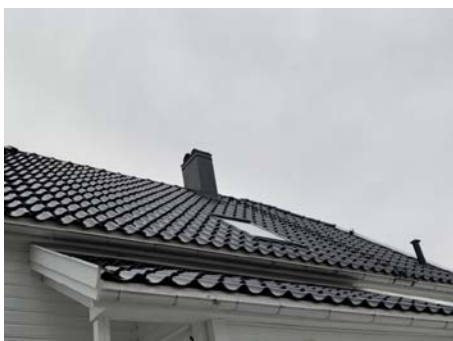
Eier opplyste at utvendig taktekke ble skiftet ut i 2017 med nye glaserte tegl-takstein, ny sperreduk, sløyfer og takleker. Utvendig taktekke fremstår i normal god stand og normalt vedlikehold kan påregnes. Besiktigelse er foretatt i fra bakkenivå og taktekke er ikke kontrollert.

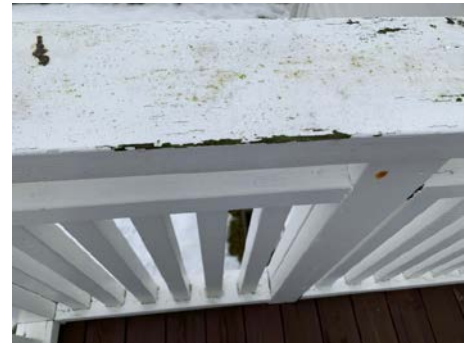
Litt flass etc. på topprekke, normal værslitasje

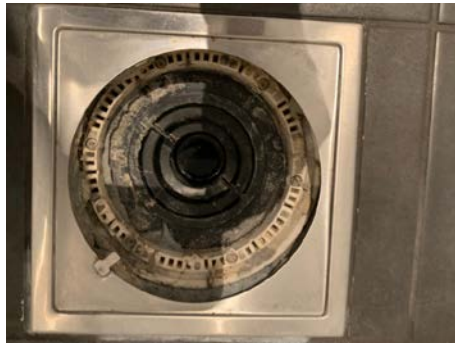
KJELLER > VASKEROM

Plast-sluk med stålrister i gulvet i dusjen med klemring, mansjett. Det ble ikke målt unormale fuktverdier med fuktindikator på overflater i vaskerommet på befaringen.

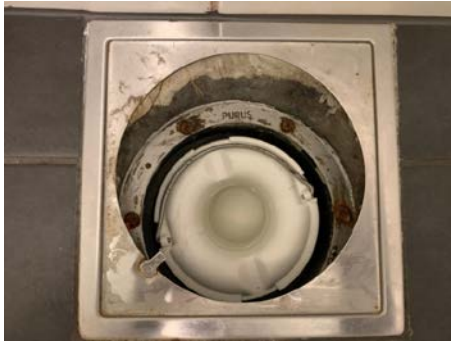
KJELLER > BAD

Plast-sluk med stålrist i gulvet i dusjen med klemring, mansjett. Det ble ikke målt unormale fuktverdier med fuktindikator på overflater i baderommet på befaringen.

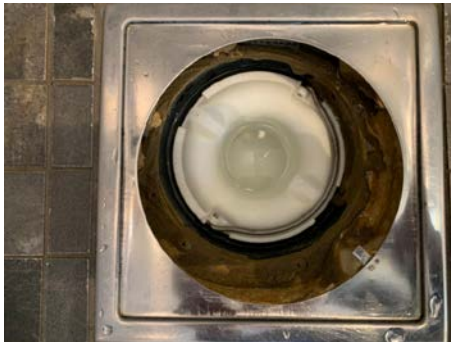
2. ETASJE > BAD

Plast-sluk med stålrister i gulvet i dusjen, og i gulvet under innredningen med klemring, mansjett. Det ble ikke målt unormale fuktverdier med fuktindikator på overflater i baderommet på befaringen.

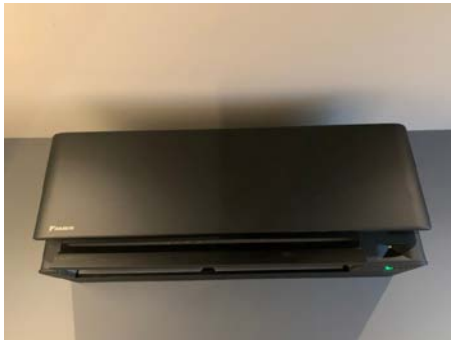
Boligen varmes opp med vedfyring og elektrisk og Daikin varmepumpe ble installert i vindfanget i 2023 av ACsenteret AS.

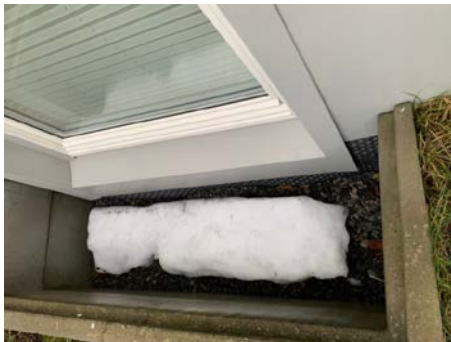
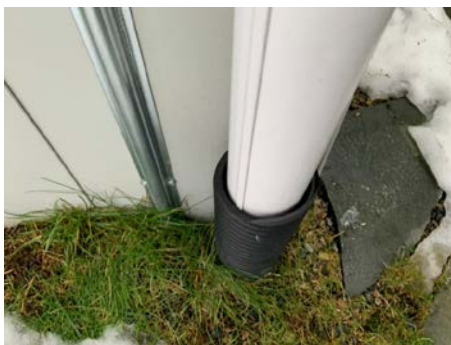
Drenering og utvendig fuktsikring av grunnmuren er ikke kontrollert av undertegnede. Grunnmursplate er synlig i lysgravene ved kjeller vinduene og taknedløpene er ført i drenerør til overvannskum. Eier opplyste at det i 2017 ble gravd opp langs utvendig grunnmur rundt boligen og at ny drenering ble utført av Aateigen AS, videre ble grunnmuren senket, understøpt i forbindelse med senking av gulvene i kjelleren. Sålen har dobbelt bunn med pumpesystem som ekstra sikring mot fukt, pumpekum er montert i gulvet i teknisk rom i kjelleren. Arbeider ble utført av Byggsør Kristiansand, Byggmester Oddleif Henriksen, FS Mur AS i 2017.

Grunnmuren i fra byggeår er oppført i betong og er ikke synlig for kontroll av evt. sprekker, grunnmuren ble kledd med beslag utvendig i 2017 i forbindelse med oppgraving, senking, understøping av grunnmuren, ny drenering m.m.

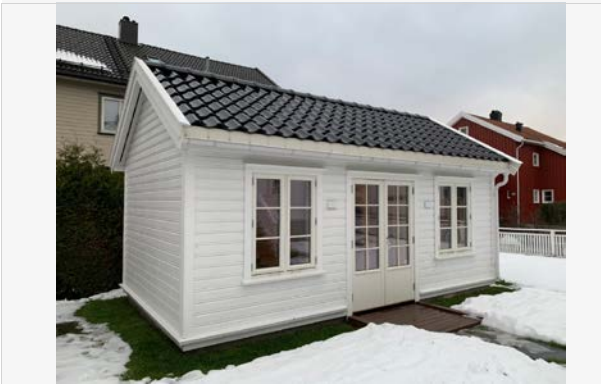
Hagestue

Hagestuen ble oppført i 2023 av Byggmester Liane AS og fremstår i normal god stand.
