Glapsalen 16

Spangereid

Enebolig m/båthus og båt plass | Sjø nær og idyllisk beliggenhet | Nydelig utsikt | Solrik tomt | Dobbel garasje |

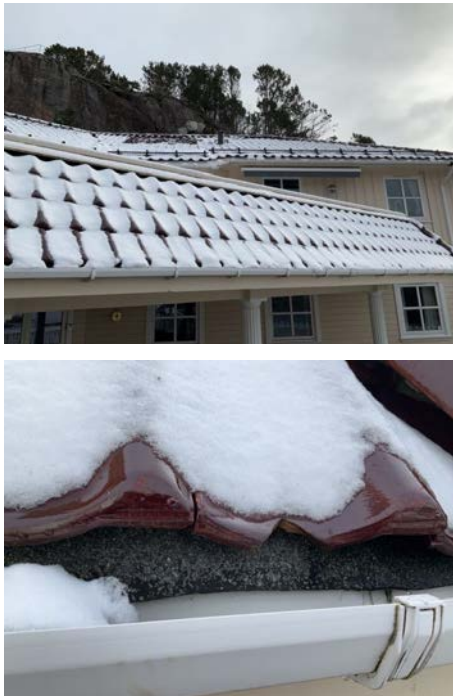
📍 TG 2 Nedløp og beslag

Takrenner, nedløpsrør og beslag fra byggeår.

- Oppgradering på sikt.

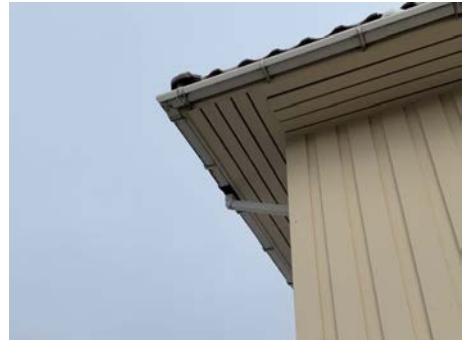
📍 TG 3 Veggkonstruksjon - avvik

Vurdering av avvik:

- Det er påvist andre avvik:
 - Lokale råteskader mot vest.

- Det må foretas tiltak for å lukke avviket.

- Oppgraderinger er påregnelig.

- ! Utvendig > Veggkonstruksjon - avvik [Gå til side](#)
- ! Våtrom > Underetasje > Bad > Overflater Gulv [Gå til side](#)

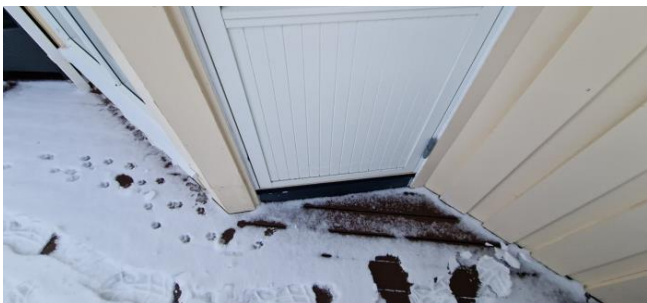
Betongtrapper fra oppføringsåret.

Vurdering av avvik:

- Det er avvik:
 - Trapper mangler tosidig rekkverk.

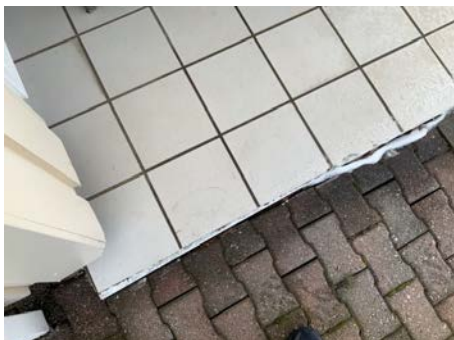
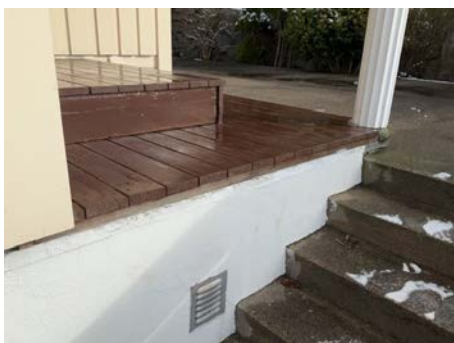
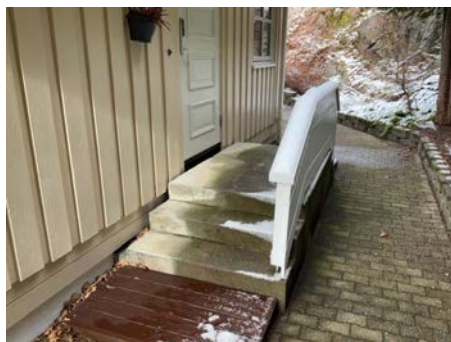
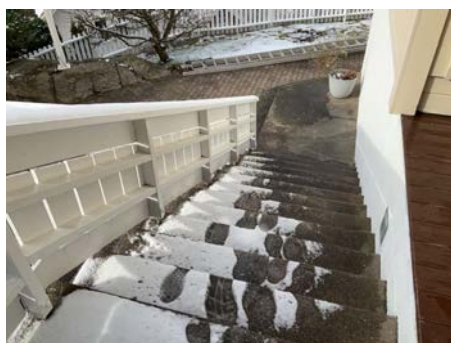
TG 2 Balkonger, terrasser og rom under balkonger - avvik

Vurdering av avvik:

- Det er avvik:
 - Rekkverk mangler ved steder det høyde er over 0,5 m.
 - Sprekker i noen fliser.

- ! Utvendig > Balkonger, terrasser og rom under balkonger - avvik [Gå til side](#)
- ! Våtrom > Underetasje > Bad > Overflater vegger og himling [Gå til side](#)
- ! Våtrom > Underetasje > Bad > Sluk, membran og tettesjikt [Gå til side](#)
- ! Våtrom > Underetasje > Bad > Sanitærutstyr og innredning [Gå til side](#)
- ! Våtrom > 1. etasje > Bad > Sanitærutstyr og innredning [Gå til side](#)
- ! Tomteforhold > Drenering [Gå til side](#)
- ! Tomteforhold > Utvendige vann- og avløpsledninger [Gå til side](#)

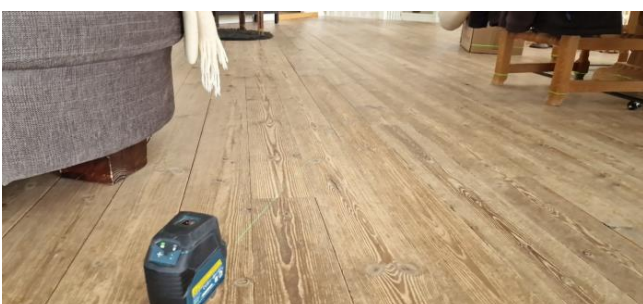
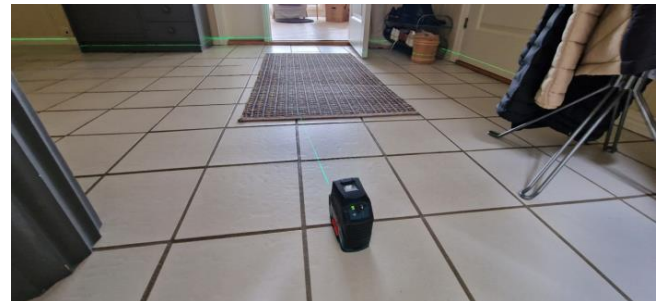
Vurdering av avvik:

• Målt høydeforskjell på over 15 mm gjennom hele rommet. Tilstandsgrad 2 gis med bakgrunn i standardens krav til godkjente måleavvik.

- Det er målt høydeforskjell på 15 gjennom stue. I entre er det målt avvik i høyde på 30 mm.

• For å få tilstandsgrad 0 eller 1 må høydeforskjeller rettes opp. Ytterligere undersøkelser må foretas for å få kartlagt omfanget for utbedring.

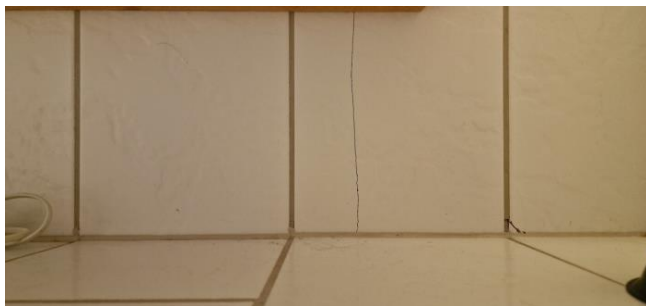
TG 3 Overflater Gulv

Vurdering av avvik:

- Det er avvik:
- Flere fliser har skader.
- Noen av flisene har hulrom. Årsaken skyldes manglende limdekning under fliser. Aktuelle fliser vurderes som avvik ettersom de er særlig utsatt for støt.

- Tiltak:
- Oppgradering anbefales grunnet påviste forhold.

Kostnadsestimat: 50 000 - 100 000

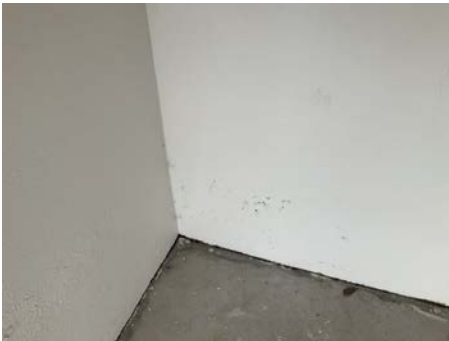
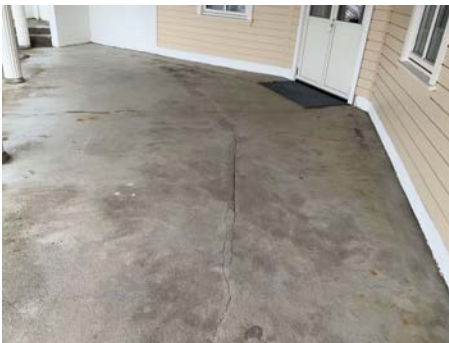
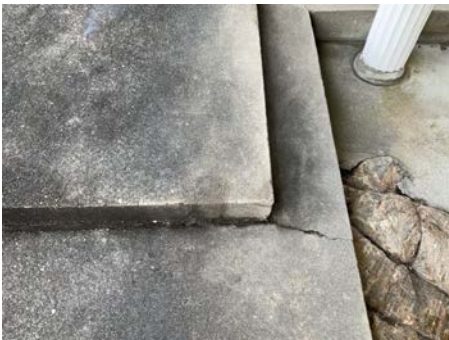
TG 1 Grunnmur og fundamenter

Grunnmurer er oppført med lettklinkerblokker (LECA).
