Vestre Spindsvei 255

Spindsfjorden - Birkenesbukta

Sørlandsidyll - Flott enebolig med egen strandlinje på sørvendt tomt.

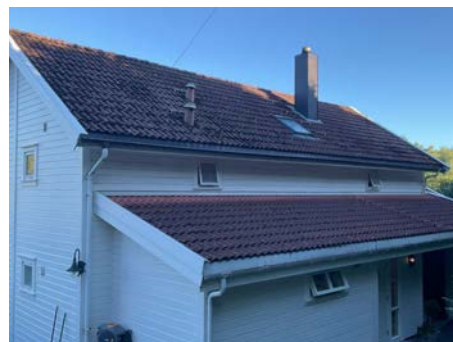
! TG 2 Nedløp og beslag

Takrenner, nedløpsrør og beslag er av plast/metall og er fra 1987 og fra 2015.

Det er rustdannelser på enkelte nedløp og takrennekroker.

- Det er ikke krav om utbedring opp til dagens krav.
- Det bør lages system for bortledning av vann fra taknedløp ved grunnmur.
- Overvåk tilstanden jevnlig. For å få tilstandsgrad 0 eller 1 må beslag/renner/nedløp skiftes ut, men tidspunktet for når dette er nødvendig er vanskelig å si noe om.

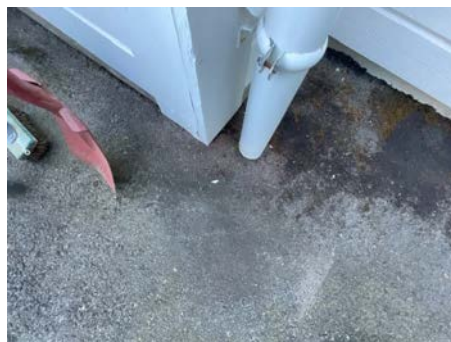
! TG 2 Veggkonstruksjon

Veggene har bindingsverkskonstruksjon fra 1987 og 2015. Fasade/kledning har liggende bordkledning.

- Det er påvist spredte råteskader i bordkledningen.

Det er registrert enkelte råteskader på hjørnebord, vindskier, kledningsbord under kjøkkenvinduet, vannbordbord over kjøkkenvinduet og i gavlen over tilbygget.

- Råteskadet trekledning må skiftes ut.

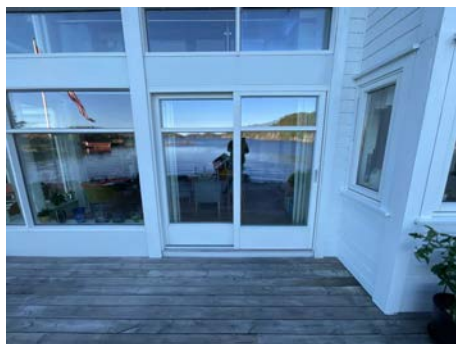
TG 1 Balkonger, terrasser og rom under balkonger

Terrassene/verandaen er bygd i tre. Fremstår med normal slitasje.

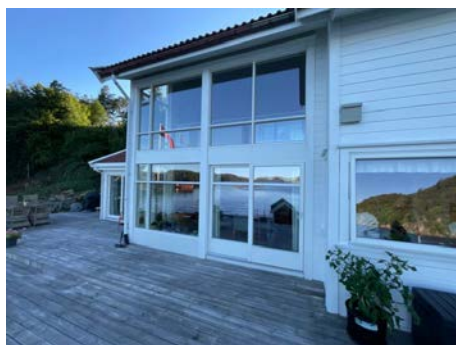
TG 3 Balkonger, terrasser og rom under balkonger - 2

Rekkverk.

Om ønskelig montere rekkverk.

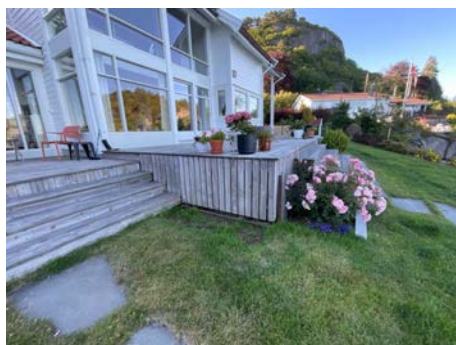
TG 1 Utvendige trapper

Det er utvendige trapper av tre.

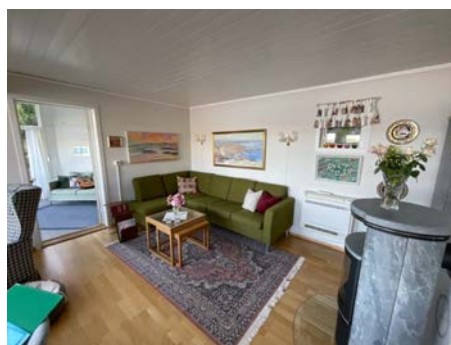
TG 2 Etasjeskille/gulv mot grunn

- Målt høydeforskjell på over 15 mm gjennom hele rommet. Tilstandsgrad 2 gis med bakgrunn i standardens krav til godkjente måleavvik.

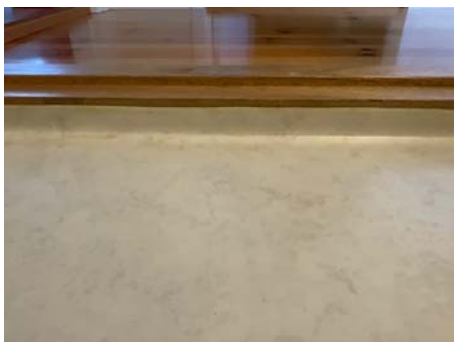
TG 2 Sluk, membran og tettesjikt

- Overvåk tilstanden jevnlig. For å få tilstandsgrad 0 eller 1 må tettesjiktet skiftes ut, men tidspunktet for når dette er nødvendig er vanskelig å si noe om.

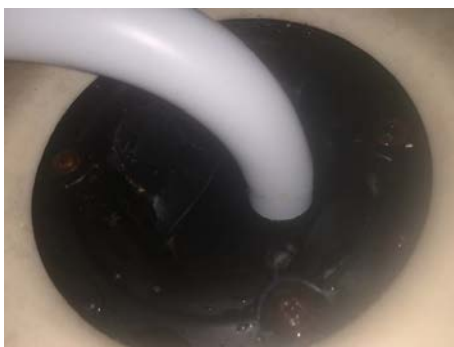
TG 1 Sanitærutstyr og innredning

Rommet har innredning med nedfelt servant, toalett fra 2015 og badekar fra 1987.

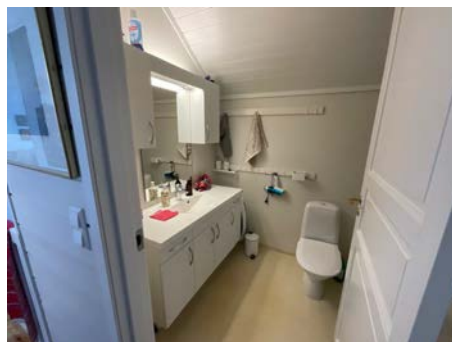
TG 2 Ventilasjon

- Elektrisk avtrekksvifte bør monteres for å lukke avviket.

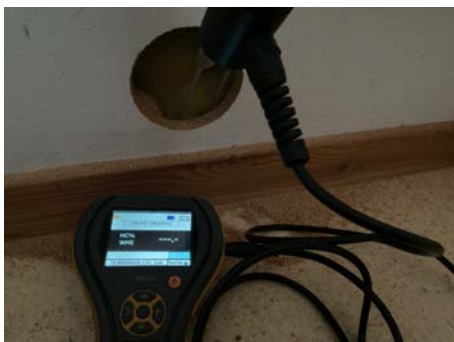
TG 1 Overflater Gulv

Det er gulvbelegg og elektriske varmekabler i gulvet. Gulvet har fall mot slukene på vaskerommet.

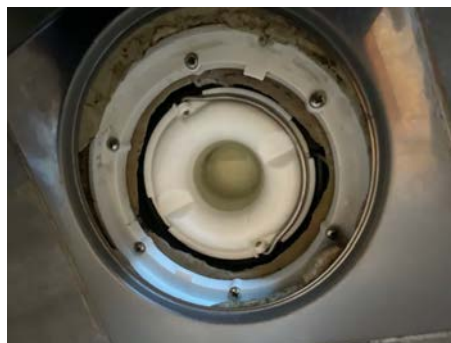
TG 1 Sanitærutstyr og innredning

Rommet har innredning med nedfelt servant, toalett og dusjvegger/hjørne.

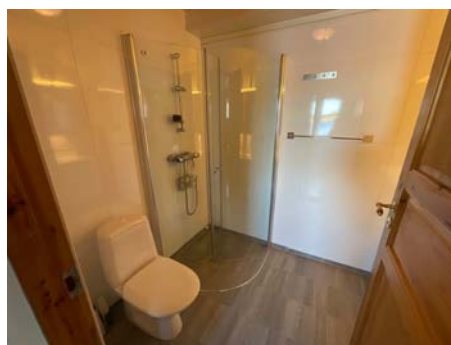
TG 1 Ventilasjon

Rommet er ventilert med mekanisk/elektrisk avtrekksvifte og tilluft i forbindelse med døren.

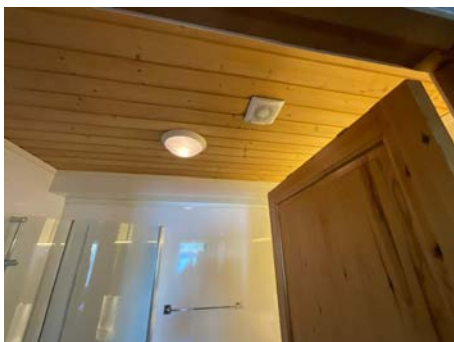
TG 1 Tilliggende konstruksjoner våtrom

Hulltaking er foretatt uten å påvise unormale forhold. Det ble målt etter fukt i gangen rett bak dusjnisen og veggen mot vaskerommet.

Hulltaking er foretatt uten å påvise unormale forhold. Det ble målt etter fukt i gangen rett bak dusjnisen og veggen mot vaskerommet.

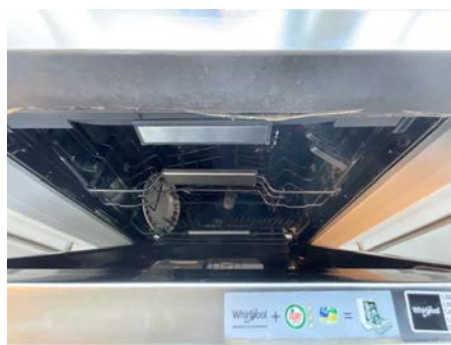
Det er registrert merker i benkeplaten ved vasken. Fuktsvelling i benkeplaten rett over oppvaskmaskinen.

Montere ny benkeplate om ønskelig.

Fuktskade i kjøkkenbenk over oppvaskmaskin.

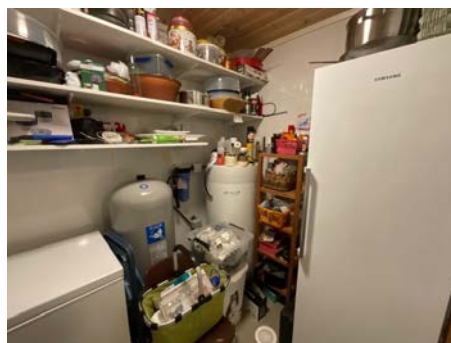
TG 2 Elektrisk anlegg

Dette er en forenklet kontroll begrenset til de spørsmål og undersøkelser som forskrift til avhendingslova (tryggere bolighandel) § 2-18 inneholder. Dette kan ikke sammenlignes med en kontroll utført av offentlig myndighet (Det lokale eltilsyn) eller registrert elektrovirksomhet, og en bygningssakkyndig har verken kompetanse eller lov til å foreta en slik kontroll.

Det anbefales en gjennomgang av det elektriske anlegget av en EL-fagmann, da jeg ikke har elektrofaglig kompetanse.

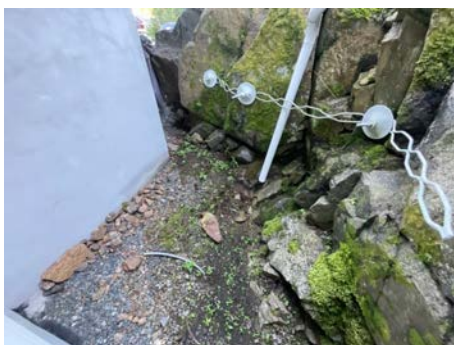
TO 2 Utvendige vann- og avløpsledninger

Utvendige avløpsrør er av plast Det er slamavskiller med overløp til felles avløpsnett sammen med 3 naboer. Utvendige vannledninger er av plast (PEL) Det er privat grunnboret brønn sammen med 3 naboer. Iløpet av 2 år blir det kun 2 brukere av borehullet.

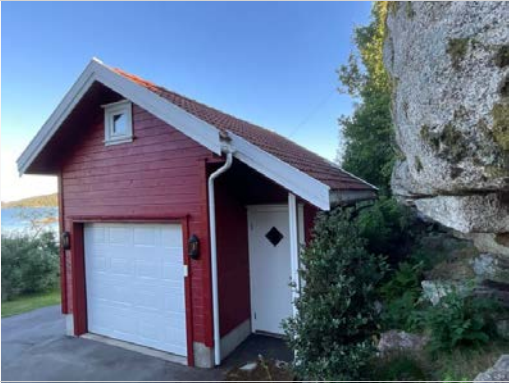
Garasje

Garasjen er jevnlig vedlikeholdt og fremstår i god stand. TG 1
