Dypvågveien 122

Dypvåg

Flott beliggende enebolig med nydelig utsikt over Ulevågkilen - romslig tomt med garasje og strandparsell

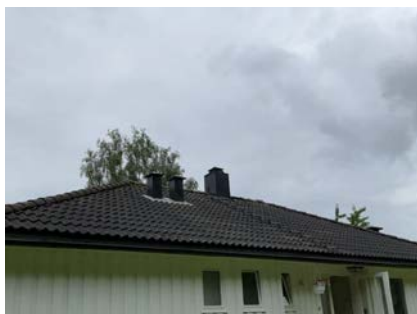
Snøfangere

- Det må monteres snøfangere for å oppfylle byggeårets krav.

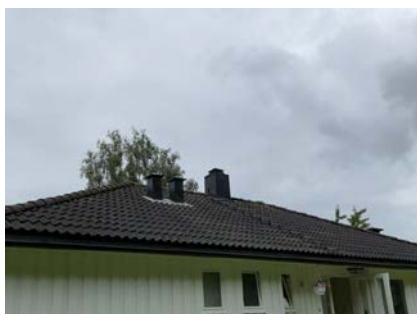
Nedløp og beslag

Takrenner og nedløp i stål eller aluminium.

- Overvåk tilstanden jevnlig. For å få tilstandsgrad 0 eller 1 må beslag/renner/nedløp skiftes ut, men tidspunktet for når dette er nødvendig er vanskelig å si noe om.

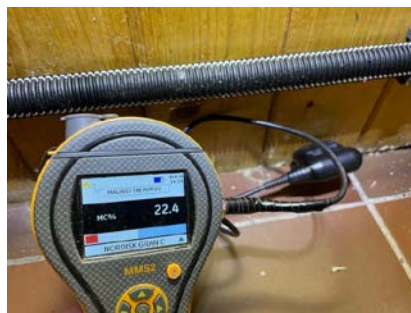
Oppfuktet trepanel mot gulv.

Det ble registrert synlige symptomer på fuktvandring i tilknytning til rom med åpne murkonstruksjoner. Videre ble det registrert forhøyede fuktverdier i tilknytning til paneloverflater og feil teknisk konstruksjonsutførelse, hvor det er benyttet to lag med diffusjonsplast. Asfaltimpregnert papp mot yttervegg medfører økt risiko for soppvekst ved oppfukting.

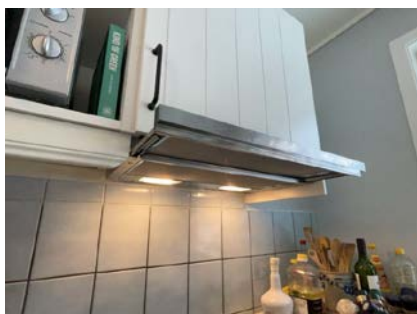
TG 1 Avtrekk

Kjøkkenventilator med avkast ut. Installasjonen var funksjonell og i bruk på befaringstidspunktet.

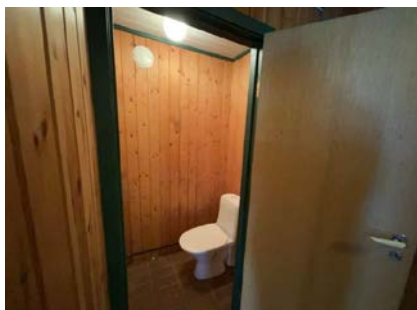
Toalettrom - Underetasje.

Toalettrommet mangler tilluft og mekanisk avtrekk. Det ble registrert fuktmerker i nedre kant av trepanel på veggflatene.

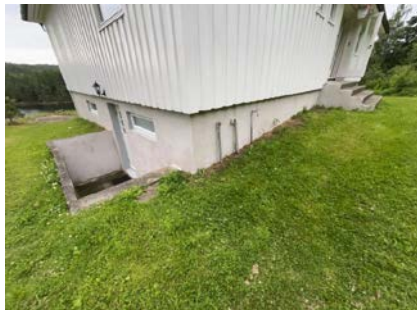
TG 2 Grunnmur og fundamenter

Synlige deler av grunnmuren er oppført i blokker av lettklinkerbetong. Støpt betongplate mot terreng i underetasjen. Det er nylig utført utvendig overflatevedlikehold av murverket.

- Grunnmuren har sprekkdannelse.

Det ble registrert spenningsriss / sprekker i deler av murverket. Det ble registrert sprekker i deler av betonggulvet, mot terreng.

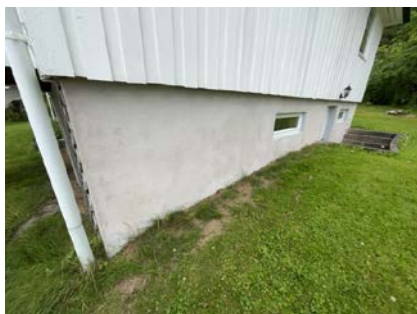
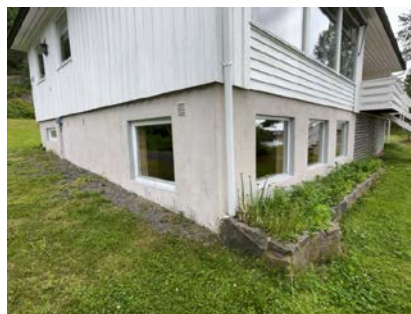
Riss eller sprekker i grunnmurer må observeres over tid for å se eventuelle endringer. Normalt vedlikehold må for øvrig påregnes. I forbindelse med en eventuell fremtidig renovering anbefales etterkontroll / boreprøve av betong mot grunnen for å undersøke om det er etablert tett / kapillærbrytende plastsjikt mot grunnen.

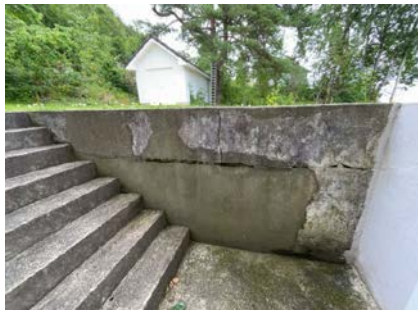
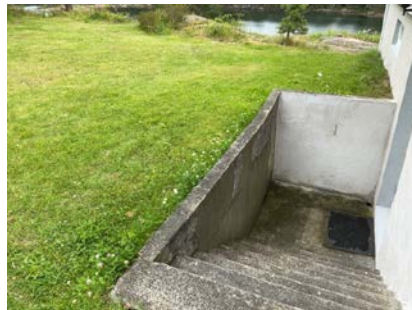
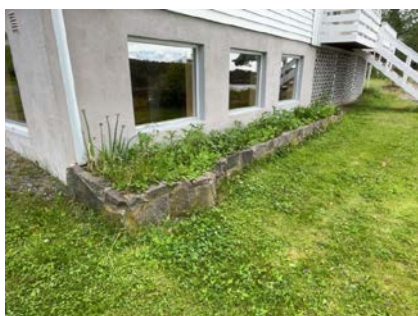
TG 3 Forstøtningsmurer

Forstøtningsmur av betong i tilknytning til utvendig trappenedgang til underetasjen. Enkel natursteinsmur i tilknytning til blomsterbed ved grunnmur.

- Det er påvist større sprekker og/eller skjevheter i muren.
- Det mangler rekkverk/annen sikring på forstøtningsmuren(e) ut ifra dagens krav.

- Rekkverk/annen sikring på forstøtningsmur må settes opp/utbedres.
- Påviste skader må utbedres.

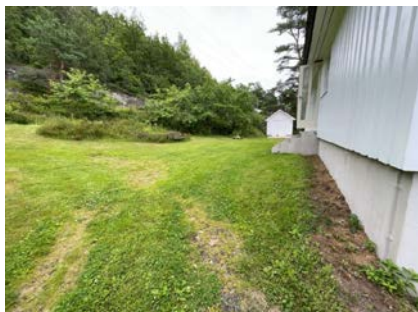
Terrenforhold

Tomten er opparbeidet i skrånende terreng.

Terrenngforholdene må holdes under oppsikt. Eventuelle tiltak må vurderes over tid, i forhold til overvannstilsig i nedbørsperioder og perioder med overganger mellom frost og snøsmelting.

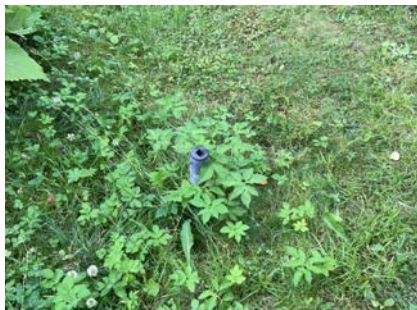
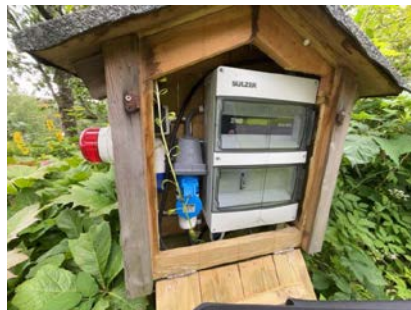
Utvendige vann- og avløpsledninger

Boligen blir forsynt med forbruksvann fra borebrønn. Forbrukskapasiteten er ikke vurdert. I følge eier er det ytterligere 2 naboeiendommer som er tilknyttet borebrønnen. Videre blir det opplyst at det er klargjort for bruk av forbruksvann fra Krokvåg vannverk.

- Det er ikke behov for utbedringstiltak siden anlegget fungerer i dag, men ut ifra alder kan skader plutselig oppstå på eldre anlegg.
- Innhent dokumentasjon, om mulig.

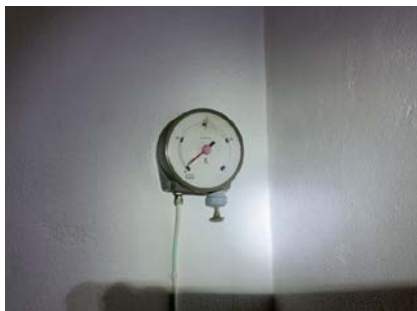
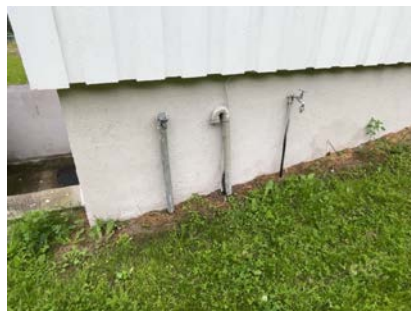
TG 3 Oljetank

Det er etablert nedgravet brenselteknikk for oljefyring ved det nordøstlige ytterhjørnet. Datidens byggemåte tilsier at det er etablert glassfibertank. Det foreligger ingen tilgjengelige kontrollrapporter. Innvendig måler indikerer at brenselteknikken er tømt eller tilnærmet tømt.

Det må påregnes sanering av brenselteknikken eller konvertering til biobrensel, som følge av varslet utfasing av oljefyringsanlegg innen 01.01.2020. Anbefaler å kontakte godkjent / sertifisert saneringsselskap for utfyllende informasjon om tanken kan saneres på stedet. Tiltaksestimatet omfatter ikke eventuelle forurensninger i grunnen, forårsaket av lekkasje fra tanken.

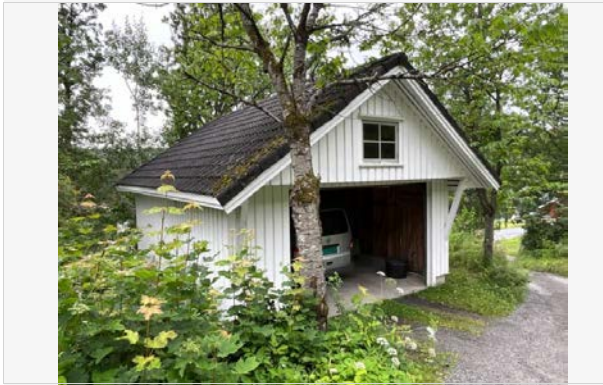
Garasje

Støpt betongsåle mot grunnen og ringmursoppkant av pussede lettklinkerblokker. Det ble registrert noe riss / sprekkssymptomer i deler av murverket og det er noe setninger / utras i pukkmasser på den sydlige siden. Utvendig terreng har helning mot portsiden. Den vertikale ytterkonstruksjonen over grunnmuren er oppdørt i uisolert bindingsverk av tre. Det ble registrert noe loddavvik i deler av konstruksjonen. Utvendige overflater er utført med stående malt tømmermannskledning. Taket er en plassbygget saltakskonstruksjon med lett undertak av trefiberplater. Yttertaket er tekket med betongtakstein. Det mangler snøfangere, fluenetting og takrenner ved utstikkene. Det ble registrert noe ujevnheter / retningsavvik i takutstikkene. Undertaksplatene er montert feil vei. Bygningen er utført med leddport i tre, tilknyttet elektrisk portåpner. Installasjonen har passert sin forventede brukstid. Det må påregnes kommende etterjusteringer og rekalkibreringer. Det er innlagt vann til enkel utslagsvask i plast. Opplegget er frostutsatt og må tømmes / konserveres før den kalde årstiden. Videre må det påregnes kommende oppgradering av veggmontert tavle med tradisjonelle keramiske skrusikringer. Bygningen er utført med innvendig enkel plassbygget tretrapp mellom hovedetasje og loft. Trappeløpet har smal gangbredde og det mangler håndløper og rekke.

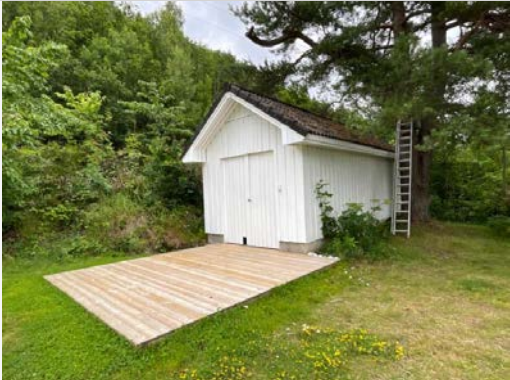
Uthus / Bu

Støpt betongsåle mot grunnen og ringmursoppkant av pussede lettklinkerblokker. Det ble registrert noe riss / sprekk symptomer i betongsålen. Den vertikale ytterkonstruksjonen over grunnmuren er oppdørt i uisolert bindingsverk av tre. Utvendige overflater er utført med stående malt tømmermannskledning. Taket er en plassbygget saltakskonstruksjon med lett undertak av trefiberplater. Det ble løse plater i tilknytning til omleggskjøt. Yttertaket er tekket med betongtakstein. Det mangler snøfangere og takrenner ved utstikkene. Bygningen er utført med enkel plassbygget tredør. Det er nylig oppført ny treplattning mot terreng. Konstruksjonen ligger i umiddelbar kontakt med terreng og utsettes for ekstra fuktbelastning med påregnelig raskere nedbrytning av trematerialene.
