# Arendalsvegen 277 & 279

# Småbruk med hel tomannsbolig, grillbu og låve | snaue 40 mål tomt | flere garasjeplasser og carporter på eiendommen

ADRESSE  
**Arendalsvegen 277 & 279, 4735  
EVJE**

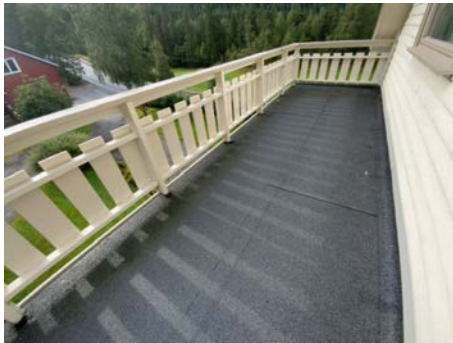
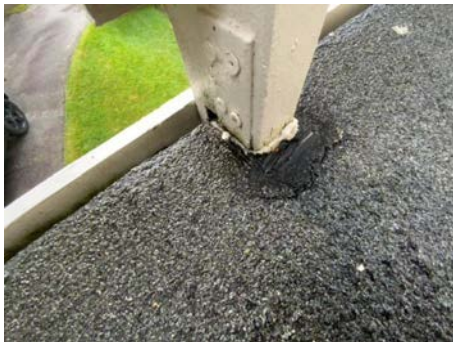
Sprekker i taktekket rundt stolper.

Undertak og taktekket har snart brukt opp sinn naturlige levetid (30 år) Sprekker i taktekket rundt stolper.

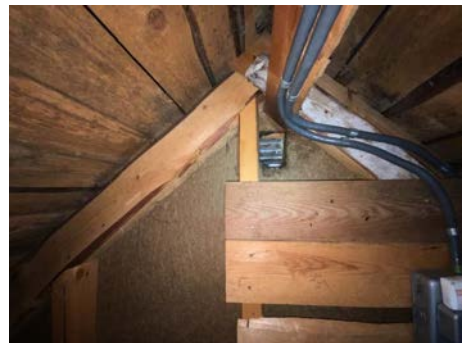
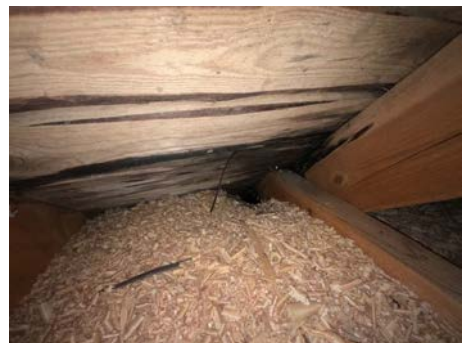
Noe råteskader i takbord på nedsiden av pipe.

Noe synlige avvik på undertaket oppe på loftet.

Området med synlige fuktskader og tagjennomføringer bør kontrolleres nærmere og utbedres etter behov.

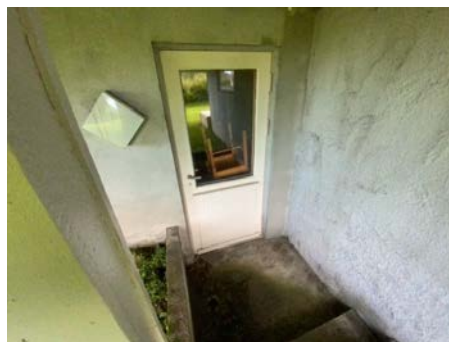
Kjellerdør av eldre dato.

Kjellerdør med noe avvik, resten av dører av grei kvalitet

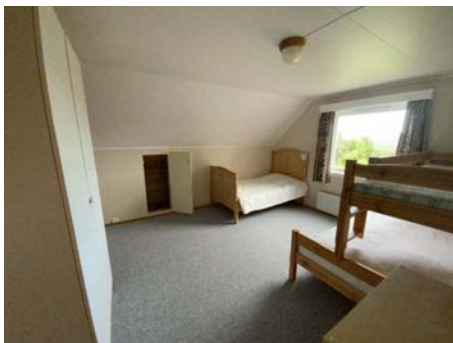
### TG 2 Etasjeskille/gulv mot grunn

Støpt dekke av betong og etasjeskillere er utført av bjelkelag i tre.

- Målt høydeforskjell på over 15 mm gjennom hele rommet. Tilstandsgrad 2 gis med bakgrunn i standardens krav til godkjente måleavvik.

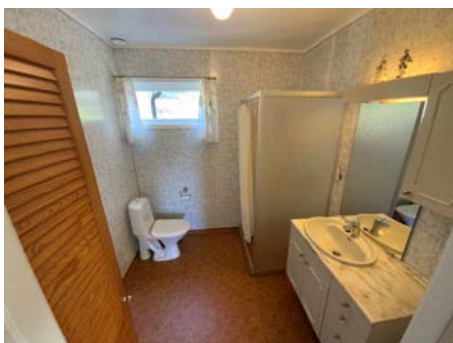
### ETASJE > BAD/VASKEROM

#### **TG 1** Tilliggende konstruksjoner våtrom

Hulltaking ikke nødvendig da det meste av røropplegg er synlig under badet.

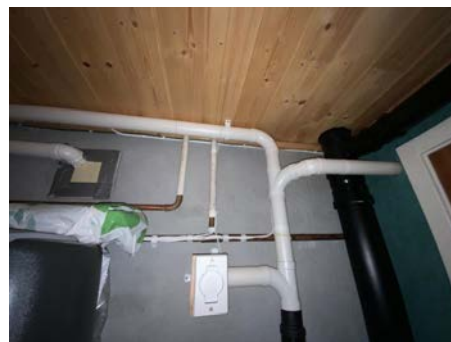
## KJELLER > VASKEROM

Vaskerommet fungerer greit med dagens standard, men det må påregnes og oppgradere rommet etter behov.

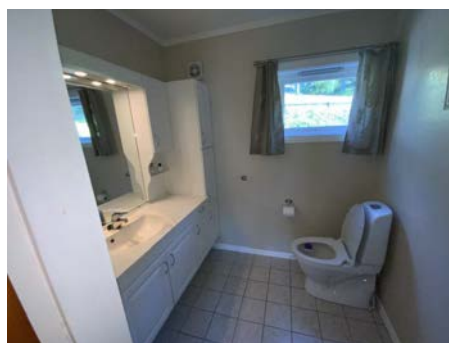
### ! TG 1 Overflater og konstruksjon

Toalettrom med wc, vask og vifte i yttervegg.

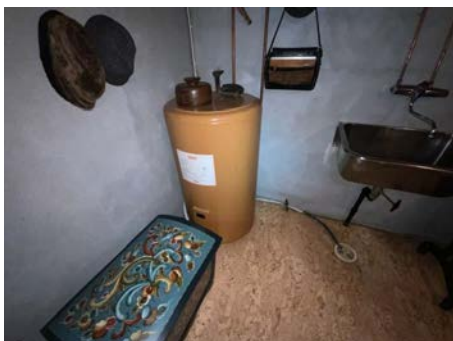
## TG 2 Varmtvannstank - 2

Varmtvannstanken står i kjelleren.

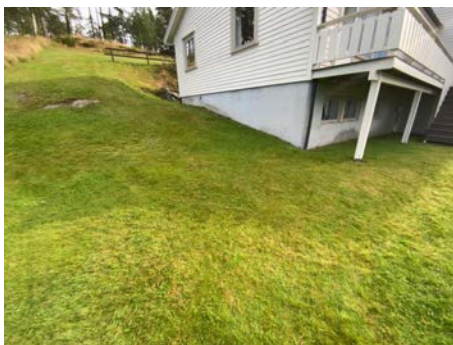
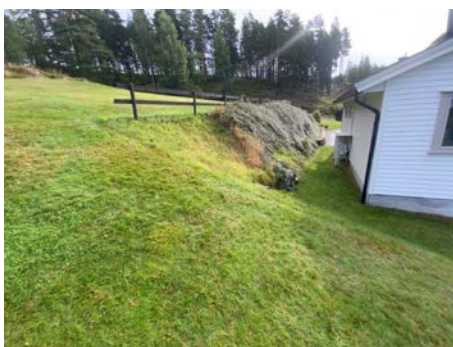
## TG 2 Grunnmur og fundamenter

Grunnmur av betong og antatt lettklinkerblokker direkte på støpt såle.

- Det er registrert horisontalriss som er symptom på jordtrykk.
- Det er registrert skråriss som er symptom på setninger.
- Grunnmuren har sprekkdannelser.

Det er noe sprekker i grunnmuren.
