Lumber brygge 34

Amalienborg Brygge/ Vågsbygd

Lumber brygge 34, 4621
KRISTIANSAND S

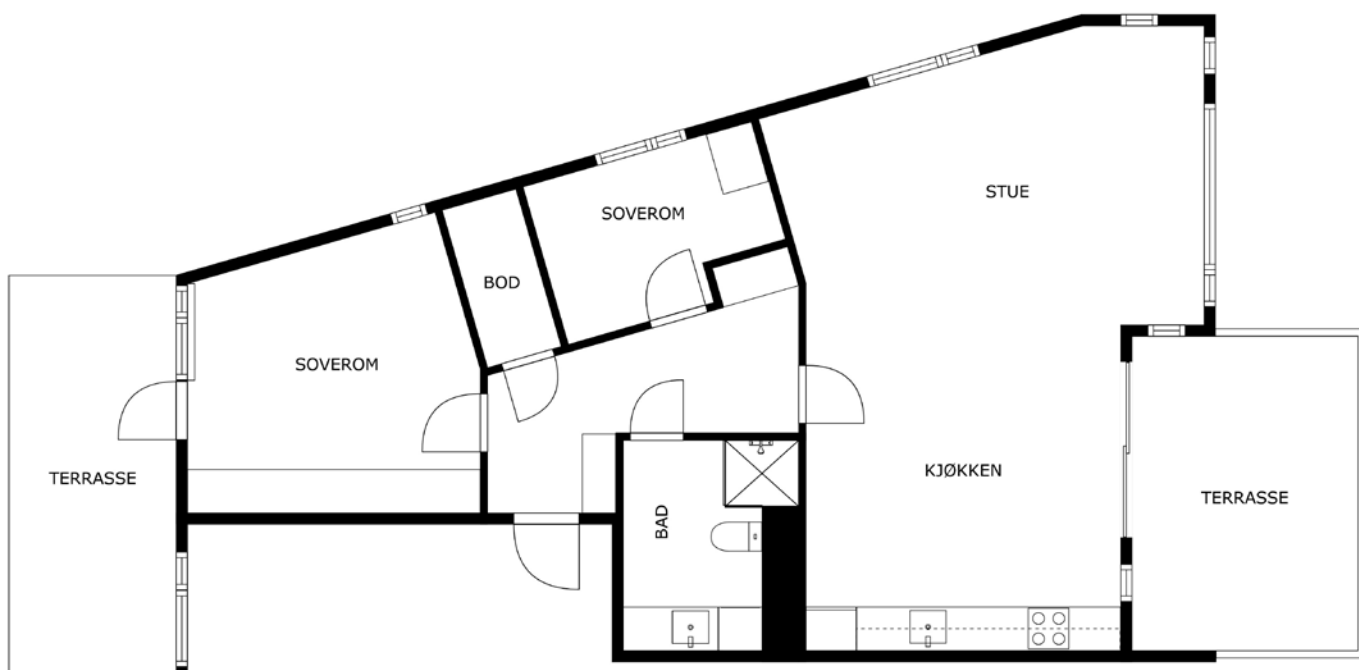
PLANTEGNINGEN ER IKKE MÅLBAR OG AVVIK KAN FOREKOMME

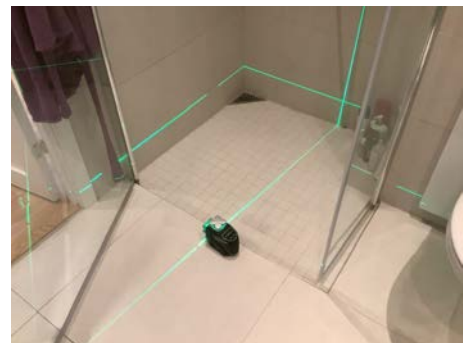
2. ETASJE > BAD

Gulv i dusjhjørnet er nedsenket, og det er etablert fall til gulvsluket.

Kontroll av fallforhold til gulvsluket ble utført med Elma 360-linjelaser.

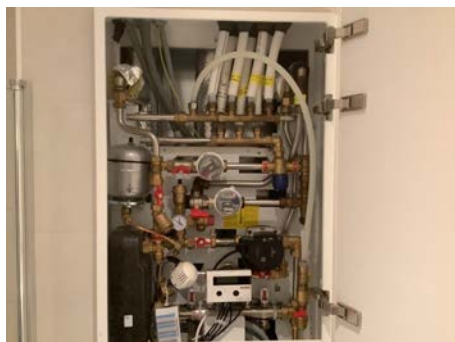
Kontrollskap for røropplegget.

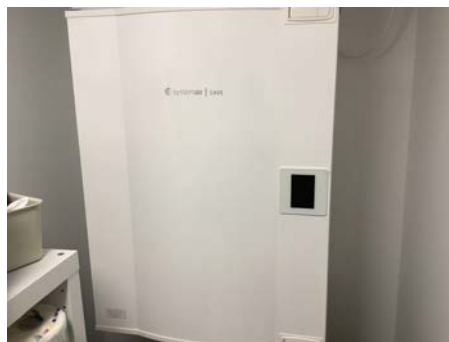
Systemair boligventilasjon er montert, vanlig vedlikehold bør beregnes. Anlegget ble ikke kontrollert under befaringen da undertegnede takstmann ikke har denne fagkunnskap.

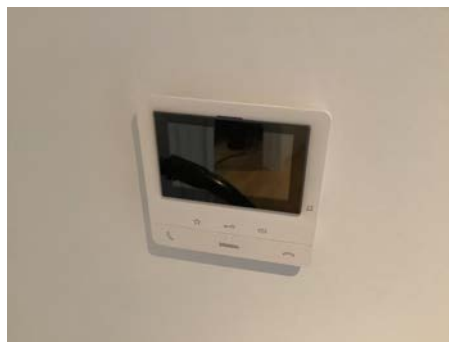
Dørtelefon er montert.

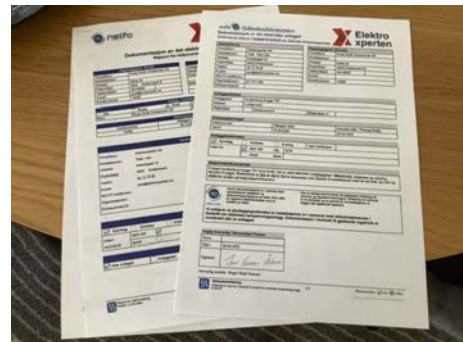
Dokumentasjon på utførte el-arbeider.

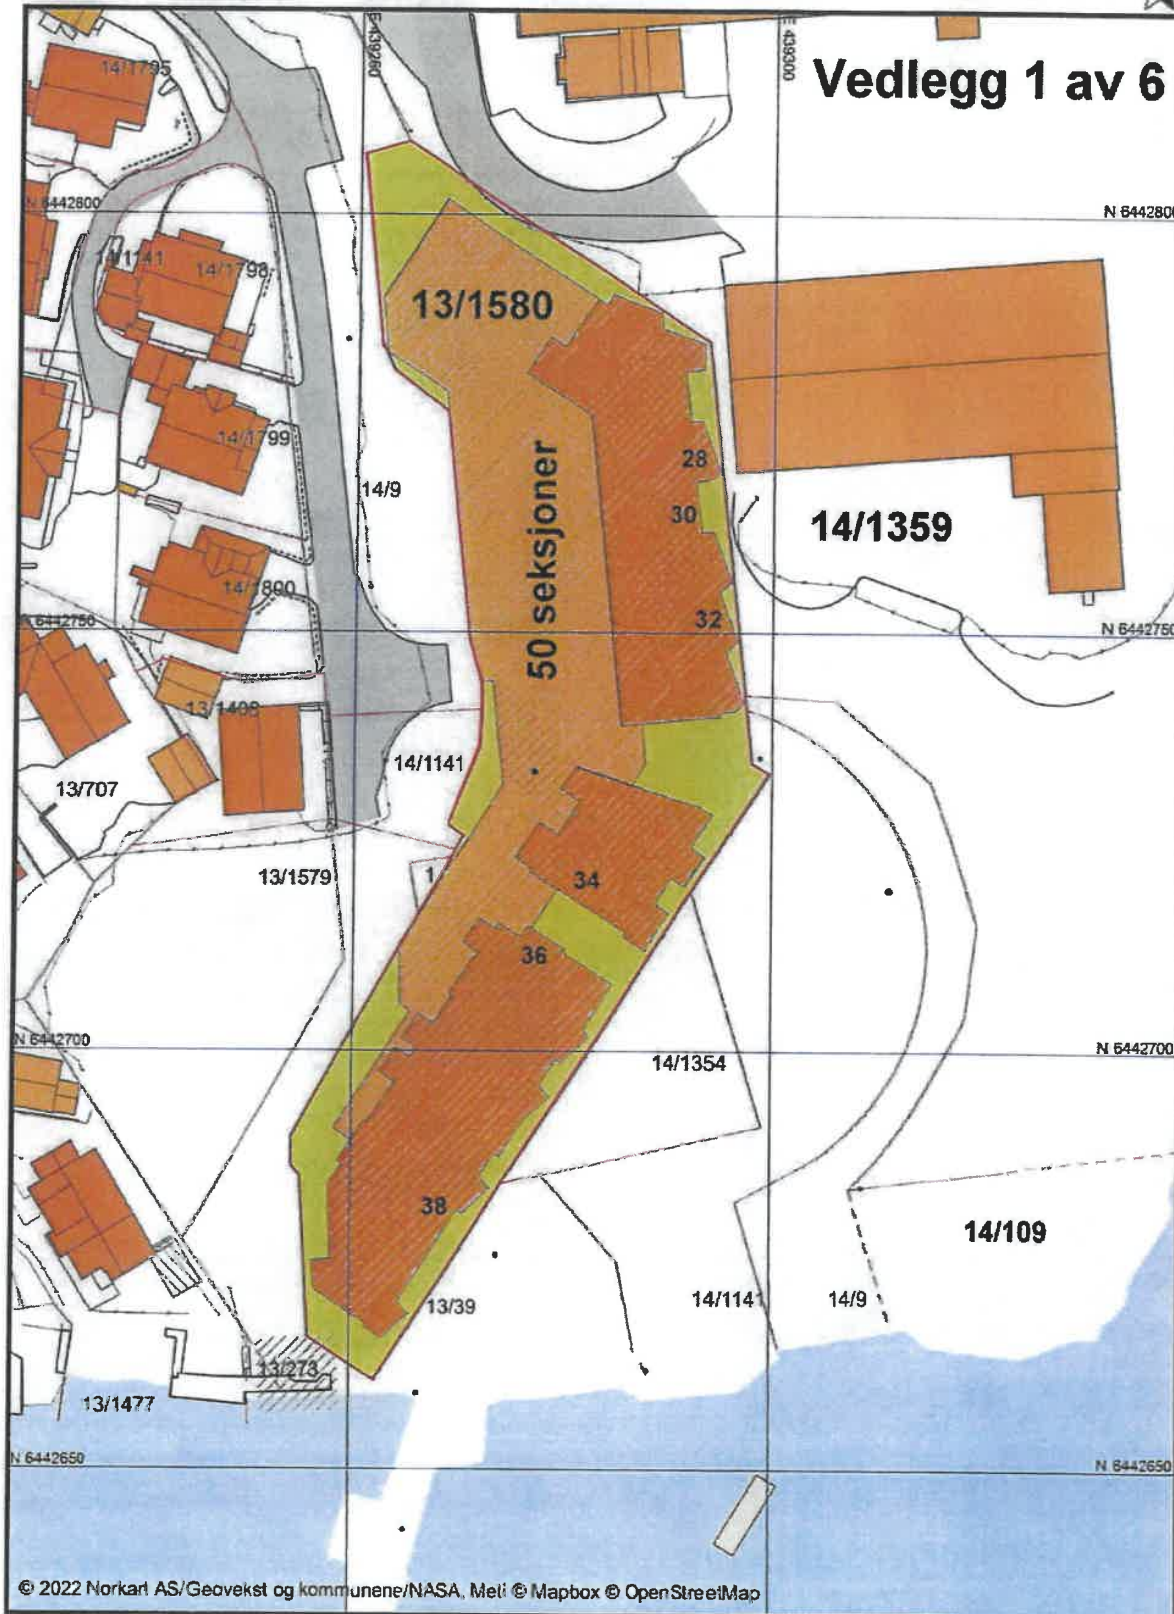
Vedlegg 1 av 6

Plantegning over 1. etasje ved seksjonering av
Lumber brygge 28-38, 4621 Kristiansand.
Gnr 13, bnr 1580 i Kristiansand kommune.
50 seksjoner i sameie.
