Kristian IVs gate 21

Kvadraturen/Byhaven

Befaringsdato: 09.01.2025

Rapportdato: 10.01.2025

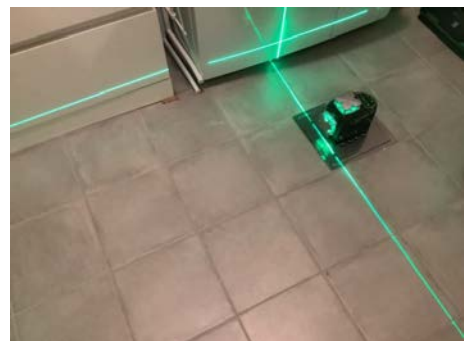
2. ETASJE > VASKEROM

Det er etablert fall til gulvsluket.

Kontroll av fallforhold til gulvsluket ble utført med Elma 360-linjelaser.

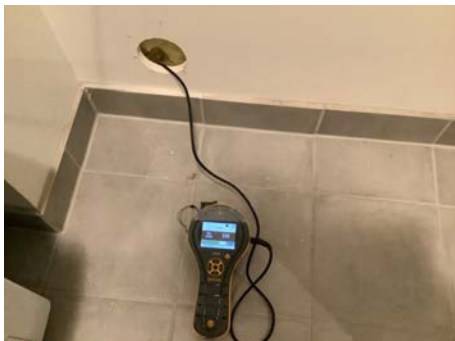
2. ETASJE > BAD

Hulltaking ble utført i vegg i vaskeromsvegg mot kjøkken, ingen synlig eller målbar fuktighet ble registrert.

Det ble benyttet Protimeter MMS 3 til fuktsøking i konstruksjonen.

Det ble laget ett 73 mm hull i veggen hvor det ble utført fuktsøkt/visuell kontroll.

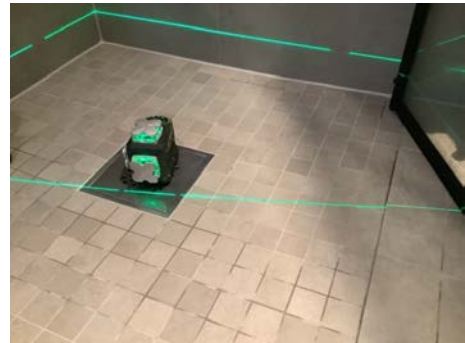
2. ETASJE > BAD

Gulv i dusjhjørnet er nedsenket, og det er etablert fall til gulvsluket.

Kontroll av fallforhold til gulvsluket ble utført med Elma 360-linjelasere.

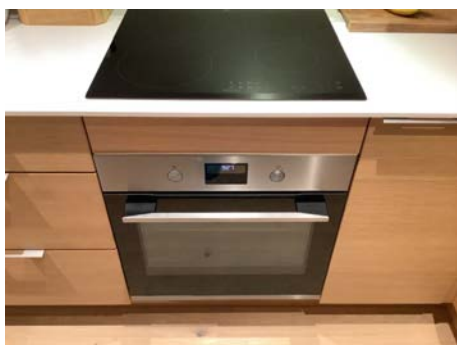
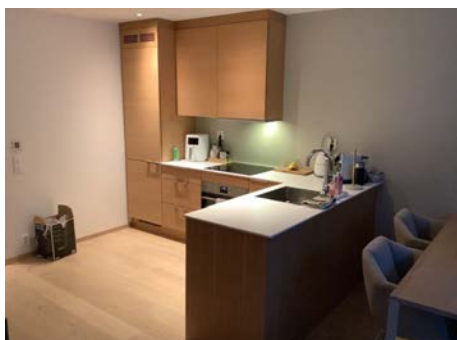
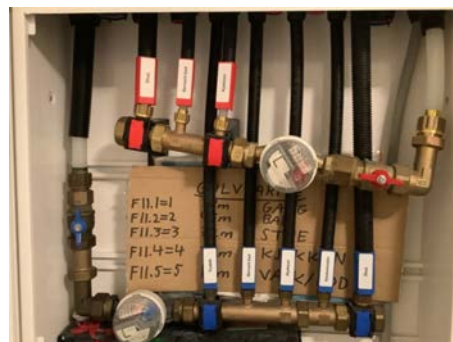
Induksjon platetopp er montert.

Lekkasjevarsler er montert.

Fordelerskap.

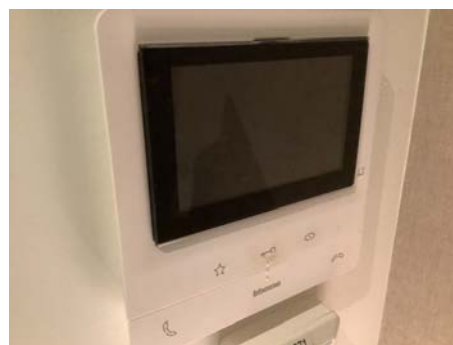
Dørtelefon er montert.

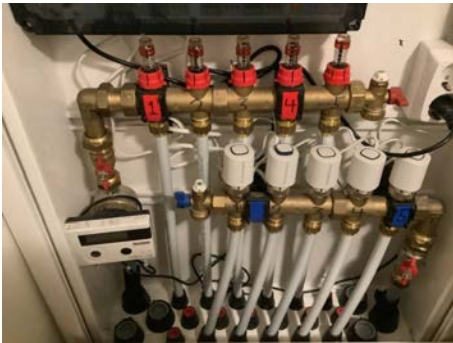
Fordelerskap til vannbåren varme.
