Pinnsvinveien 43

Moderne 3-roms fra 2023 - Høy standard og fin planløsning - Sjøutsikt - Solrik balkong - Carport m/sportsbod og billader

PINNSVINVEIEN 43

Tilstandsrapport

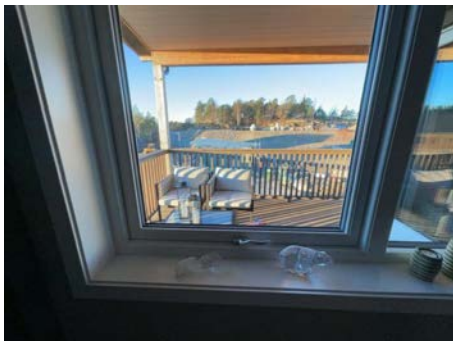
Det ble foretatt kontroll på tilfeldig valgte åpne og lukke mekanismer, vurderes å være i normal stand. Vinduer består av åpningsvinduer og fastkarmsvinduer.

Det er ikke utført inngrep i konstruksjoner rundt vinduer og ukjent tetting med hensyn til isolering/vindtetting/taping

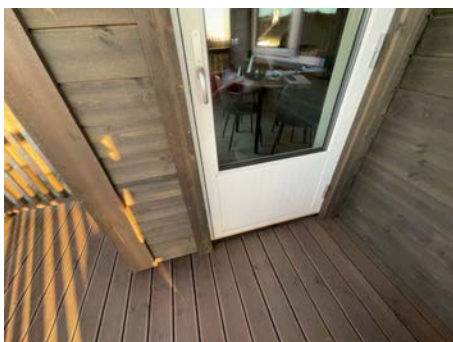
TG 1 Dører

Enkel funksjonstest av dører, det er ikke utført vurderinger av vindtetting/tetthet da dette innebærer inngrep i konstruksjoner. Fungerende ved enkelt funksjonstest

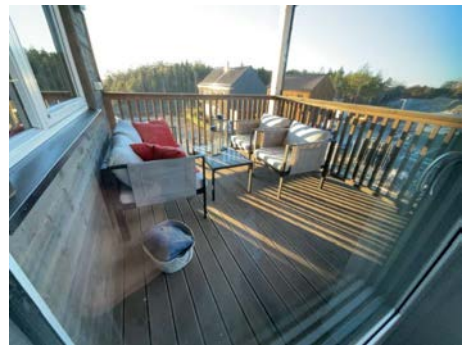
TG 1 Balkonger, terrasser og rom under balkonger

Utvendig terrasse med terrassebord. Ved visuell undersøkelse ble det ikke registrert avvik på befaringsdagen.

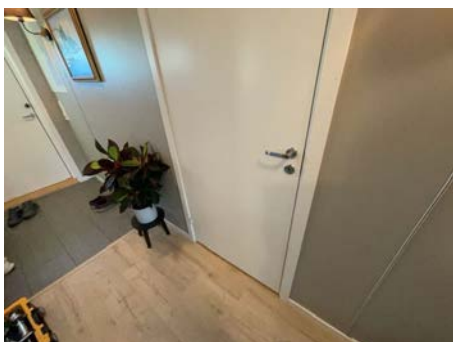
! TG 1 Innvendige dører

Slette dører, ved enkel funksjonstest av tilfeldig valgte dører ble det ikke registrert skader utover påregnelig bruksslitasje.

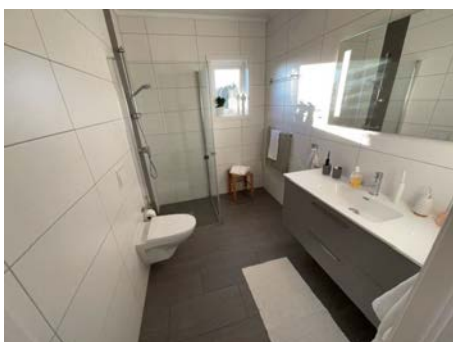
Generell

Bad, ingen dokumentasjon på utførelse fremlagt

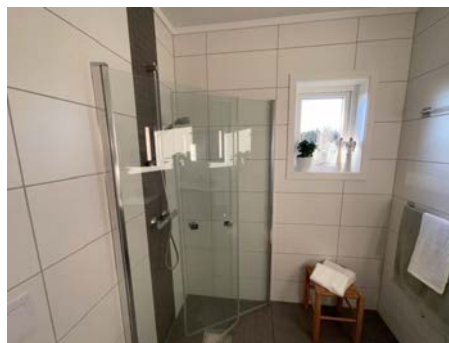
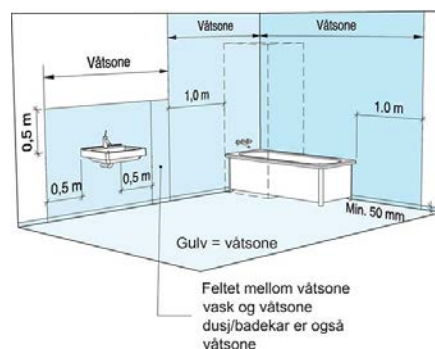
! TG 2 Overflater vegger og himling

- Det er vindu/dør med ikke fuktbestandige materialer i våtsonen (ved vask, dusj, badekar, osv.), løsningen eller byggematerialet er uegnet Glassdører som tar imot vann.

Visuell befaring av tilgjengelige flater som ikke er tildekket viser ikke større avvik på befaringsdagen.

- Det er vindu/dør med ikke fuktbestandige materialer i våtsonen (ved vask, dusj, badekar, osv.), løsningen eller byggematerialet er uegnet

- Uegnede materialer må fuktbeskyttes/utskiftes.

Vær oppmerksom ved bruk slik at ikke fukt skader oppstår.

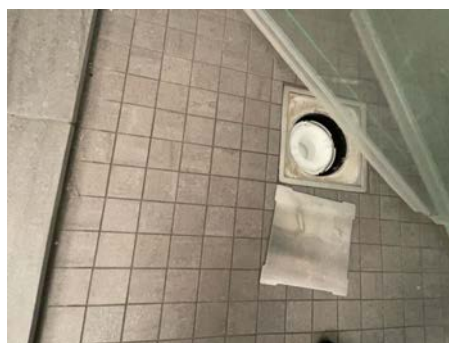
! TG 1 Overflater Gulv

Noe hulrom registrert men ikke synlig skader i fuger og vurderes ikke hulrom over større områder.

Plastsluk, synlig slukmembran klemt til klemring.

Dokumentasjon fremlagt med sjekkliste, bilder

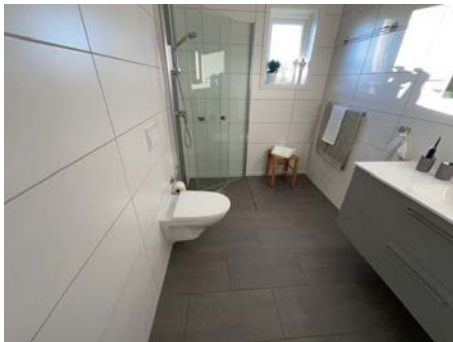
! TG 1 Sanitærutstyr og innredning

Innredning med nedfelt servant, toalett, dusjvegger
Visuell befaring viser ikke større avvik utover påregnelig bruksslitasje.

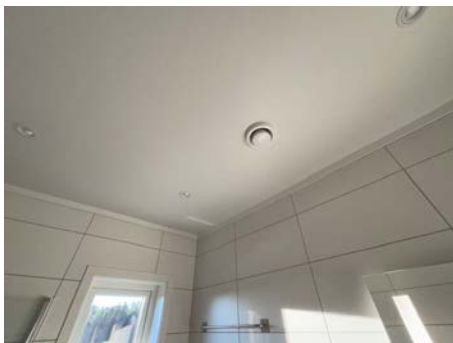
TG 1 Ventilasjon

Avtrekk, fungerende på befaringdagen.
Enkel funksjonstest med papir for av sug.

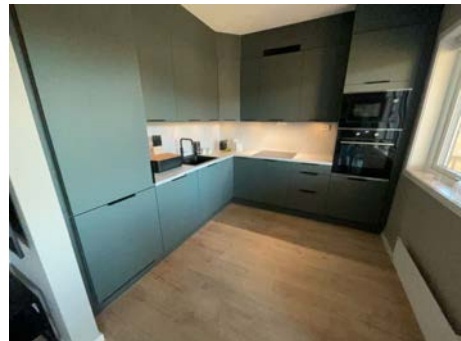
TG 1 Overflater og innredning

Kjøkken med glatte fronter, laminat benkplate.
Utstyr: kjøleskap, komfyr, platetopp oppvaskmaskin.
Ved visuell undersøkelse ble det ikke registrert større avvik utover påregnelig bruksslitasje.

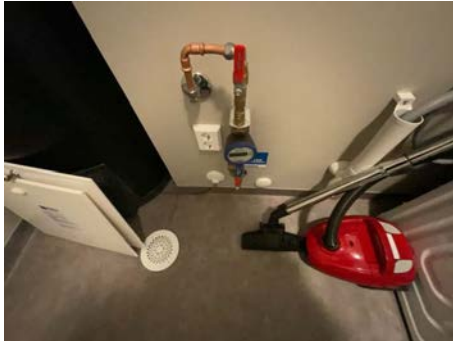
! TG 1 Avløpsrør

Avløpsrør av plast som er synlig.
Det er ikke synlig stakeluke innvendig men sluk/avløp til toalett vil normalt kunne brukes til formålet.
Det fremkommer ikke opplysninger om problematikk med avløpsanlegget på befaringsdagen.

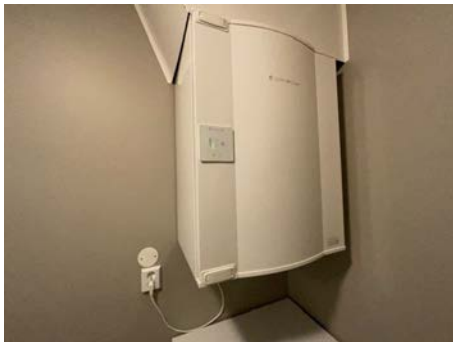
! TG 1 Ventilasjon

Balansert ventilasjon, fungerende på befaringsdagen.
Tilstandsgrad settes utfra fungerende og at det ikke fremkommer opplysninger om problematikk.

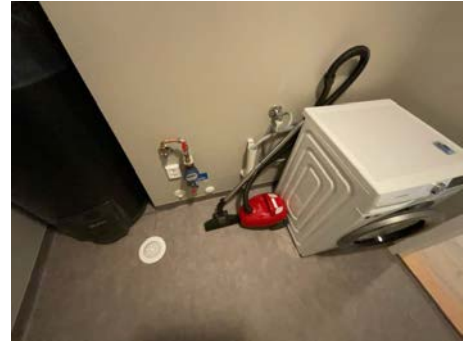
! TG 1 Andre VVS-installasjoner

Opplegg for vaskemaskin i bod.
Belegg på gulv med oppkant og sluk.
Vurderes å være fungerende løsning utfra bruken.
Det fremkommer ikke opplysninger om bruken er omsøkt.

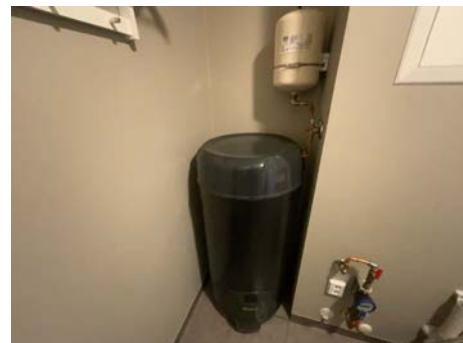
! TG 1 Varmtvannstank

Ca. 200 liters varmtvannstank.
Visuell undersøkelse viser ikke avvik.

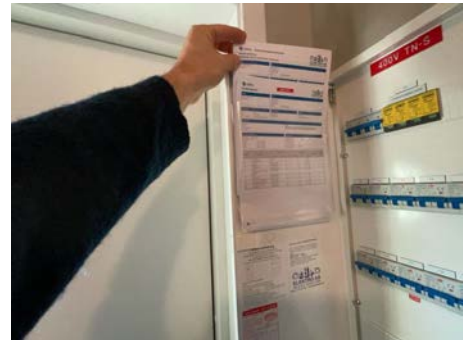
! TG 1 Elektrisk anlegg

Det er fremlagt dokumentasjon på anlegget. Undertegnede har ikke elektrofaglig kompetanse og tilstandsvurdering beror på dokumentasjon og visuell undersøkelse av tilfeldig komponenter i boligen.

Ved eventuell videre undersøkelser på det elektriske anlegget må det innhentes autorisert elektriker/el-takstmann med en utvidet el-kontroll (NEK 405 Elkontroll)
