# Borgehaven 8

Porsgrunn - Hovenga

# Praktisk 3-roms leilighet i 2.etasje i attraktivt område på Hovenga. Ettermiddagssol - Heis - Livsløpsstandard - IN-ordning - Garasje.

# Tilstandsrapport

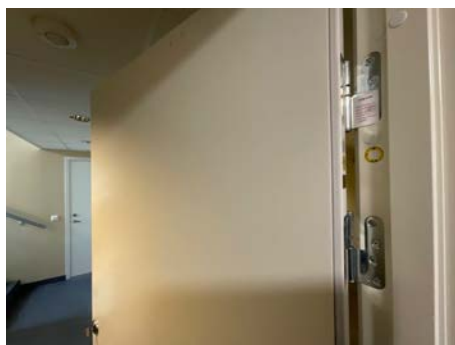
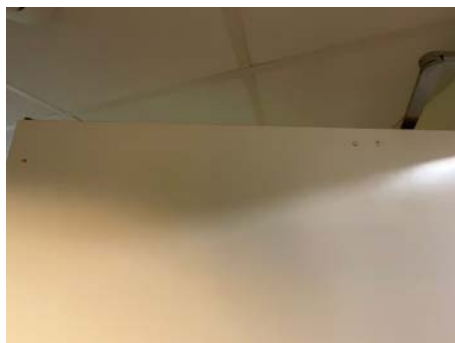
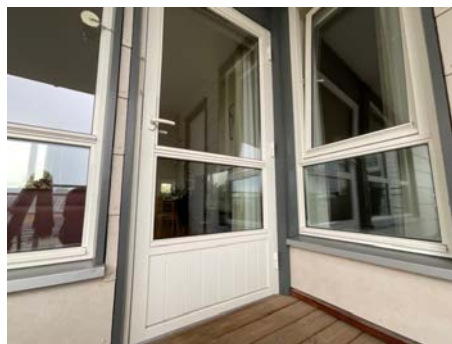
### TG 1 Dører

Leilighetens ytterdører er brannklassifisert hoveddør og verandadør samt boddør ved adkomst fra veranda.

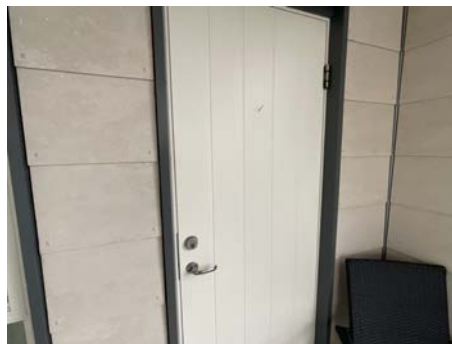
### TG 2 Balkonger, terrasser og rom under balkonger

Veranda (9m2) oppført i betong med terrassebord. Rekkverk av stål med glass.

- Det er ikke krav om utbedring av rekkverkshøyde opp til dagens forskriftskrav.

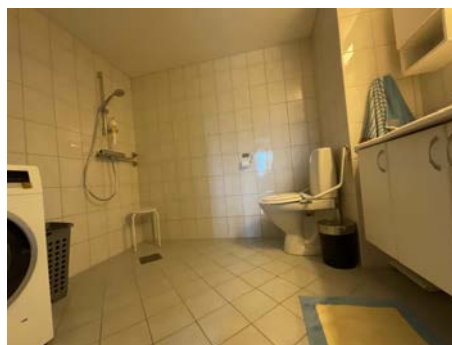
### 2. ETASJE > BAD

- Det er påvist at høydeforskjell fra topp slukrist til gulv/synlig topp membran ved dørterskel er mindre enn 25 mm.
- Det er påvist avvik i fallforhold til sluk i forhold til krav i forskrift på byggetidspunktet.
- Det er avvik:

Fungerer med dagens tilstand.

For å lukke avviket må det etableres membran(fuksikring) ved dør.  
Konsekvensen av avviket vil være at vann kan trekke ut i entré ved en eventuell lekkasje.

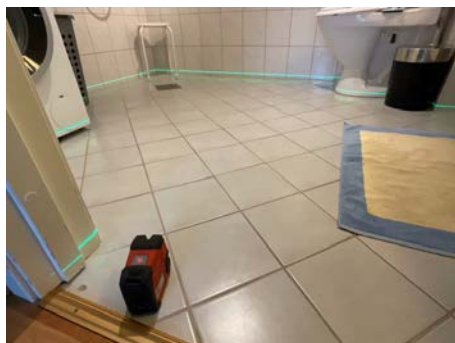
## 2.ETASJE > BAD

### 1 TG 2 Sluk, membran og tettesjikt

- Installering av tett dusjkabinett anbefales.
- Overvåk tilstanden jevnlig. For å få tilstandsgrad 0 eller 1 må tettesjiktet skiftes ut, men tidspunktet for når dette er nødvendig er vanskelig å si noe om.

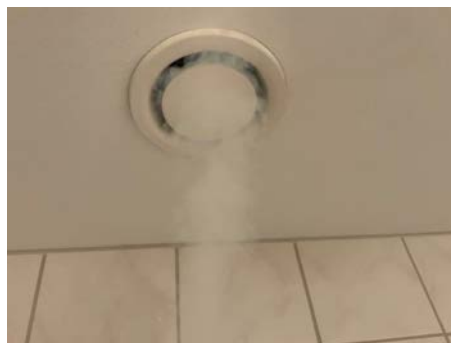
## 2.ETASJE > BAD

### 1 TG 0 Tilliggende konstruksjoner våtrom

Hulltaking er foretatt uten å påvise unormale forhold. Hulltaking er foretatt i bod/garderobe.

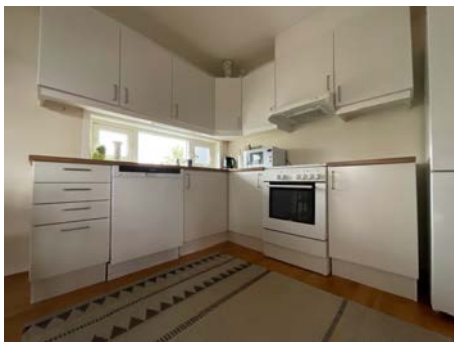
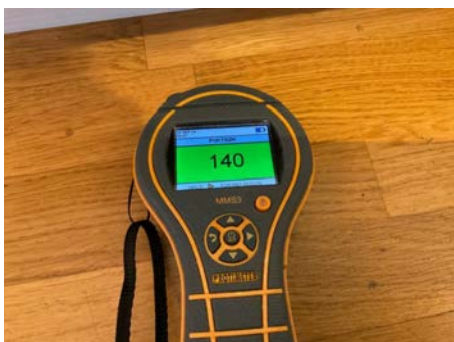
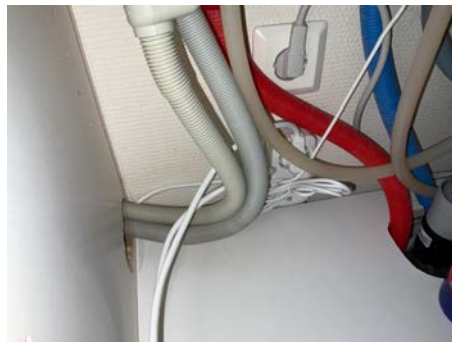
Det ble ved bruk av fuktindikator ikke registrert unormale fuktvariasjoner.

Innredningen har normal bruksslitasje.

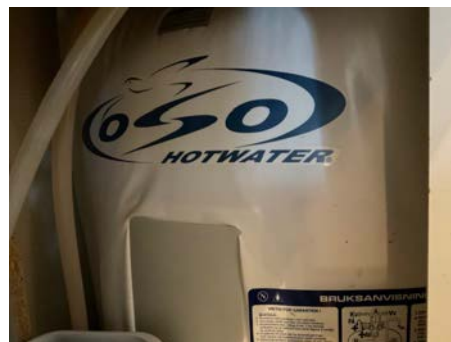
## TG 2 Varmtvannstank

Varmtvannstank på 120 liter av type benkebereder, plassert i hjørne i kjøkkeninnredning.

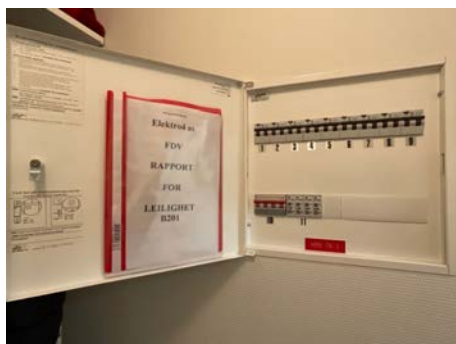
## Inntak og sikringsskap

10. Er det tegn på at kabelinnføringer og hull i inntak og sikringsskap ikke er tette, så langt dette er mulig å sjekke uten å fjerne kapslinger?  
**Nei**
11. Finnes det kursfortegnelse, og er den i samsvar med antall sikringer?  
**Ja**
12. Foreta en helhetsvurdering av det elektriske anlegget, dets alder, allmenne tilstand og fare for liv og helse. Bør det elektriske anlegget ha en utvidet el-kontroll?  
**Nei**
