# Fabriciusgata 8

Porsgrunn – Osebakken

## OM EIENDOMMEN

# Andelsnummer 5784

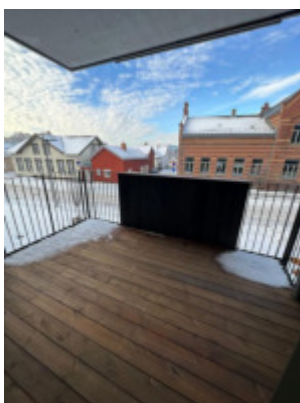
TG 0

Veranda oppført i betongkonstruksjoner med rekkverk av stål. Gulvet er dekket med terrassebord

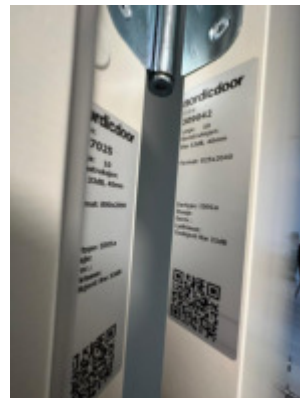
TG 0

Innvendig har boligen fabrikkmalte glatte dører. Til bod er det slett lyddør, denne har noe behov for justering da den tar i terskel, dette vil være naturlig å utføre i forbindelse med ett års befarings.

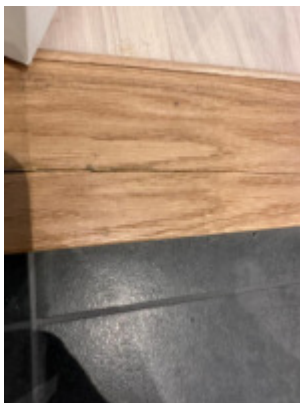
## Innvendige dører - 2

TG 2

Dør til bad.

- Det er avvik:

Døren har sprekk i terskel.

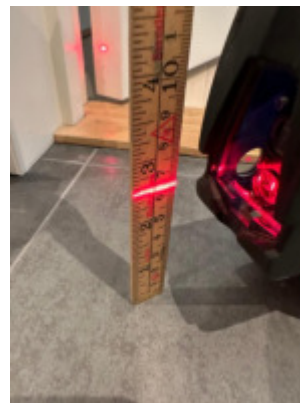
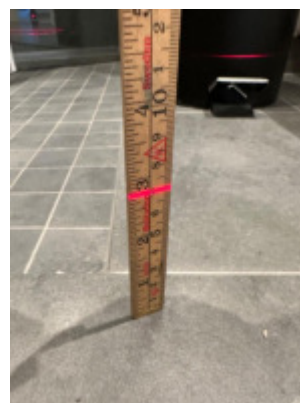
TG 2

Gulvet er flislagt og har elektriske varmekabler.

- Det er påvist avvik i krav til høydeforskjell/fall-løsning på våtrommet.

- Våtrommet fungerer med dette avviket.

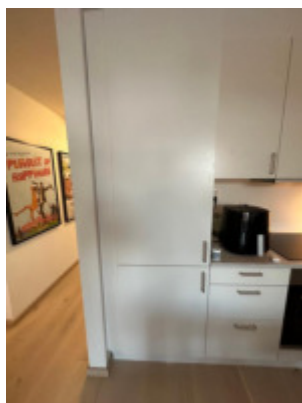
Hvitevarer er integrert kjøleskap/frys, oppvaskmaskin, stekeovn og nedfelt koketopp.

Det er forskriftsmessig montert komfyrvakt og automatisk vannstopper.

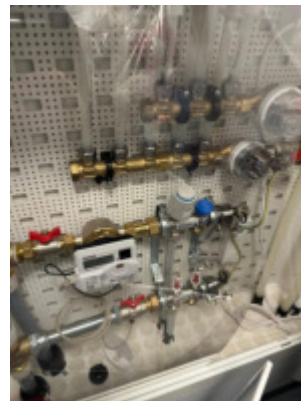
TG 0

Innvendige vannledninger er av plast (rør i rør). Det er besiktiget i rørskap som er plassert i bod.
