# DOKUMENT- VEDLEGG

Kvitefossvegen 31, 4540 Åseral

# gnr. 9, bnr. 475

**Areal (BRA): Fritidsbolig 110 m<sup>2</sup>**

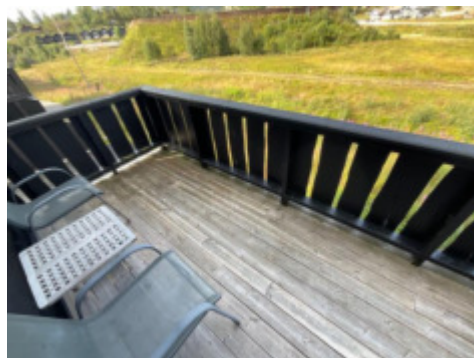
Balkong/terrasse med dekke av terrassebord.

Treverk og terrassebord fremstår med normal vær- og aldersslitasje. Normalt vedlikehold av terrassebord må påregnes. Med dette menes en årlig vask/rens av bord for å fjerne grønske og evt oppdatering av beis/maling mm.

- Rekkverket er for lavt i forhold til dagens krav til rekkverkshøyder.

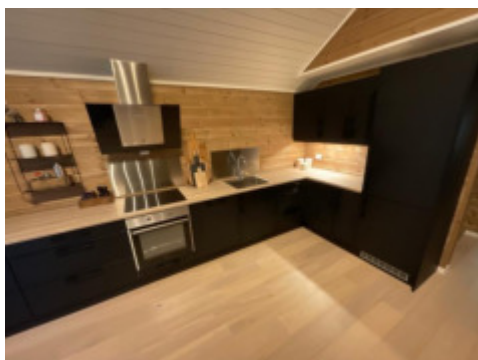
Lekkasjesensor montert. Denne skal fungere slik at den stenger vann til oppvaskmaskin dersom den føler lekkasje på sensorledninger.

Komfyrvakt montert. Denne skal fungere slik at den slår av strøm steketopp ved evt brann.

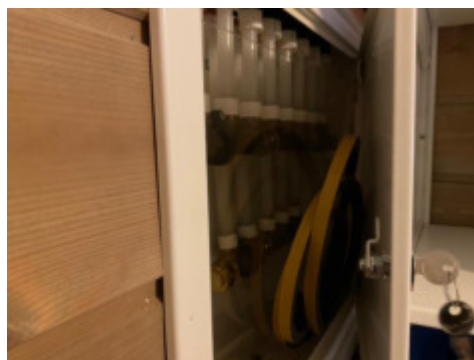
Stoppekran plassert i omkleddingsrom.

Vannledninger av rør i rør. Fordelerskap plassert i omkleddingsrom og har synlig drenerør i skap og ved gulv.
