# Strandveien 20

# Tilstandsrapport

# gnr. 36, bnr. 371

## ENE BOLIG

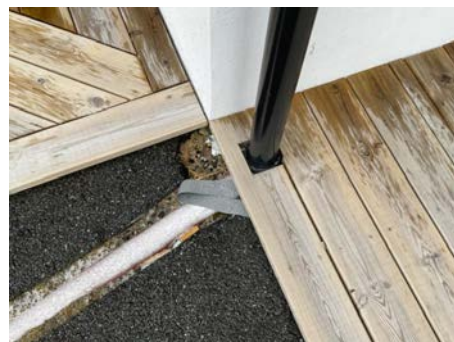
### TG 3 Snøfangere

Det er ikke montert snøfangere på taket.

Utvendig > Snøfangere: Det er ikke montert snøfangere på taket. Vurdering av avvik: • Det mangler snøfangere på hele eller deler av taket, noe som var krav på byggemeldingstidspunktet. Konsekvens/tiltak: Det må monteres snøfangere for å oppfylle byggeårets krav. Kostnadsestimert: 10 000 - 50 000.

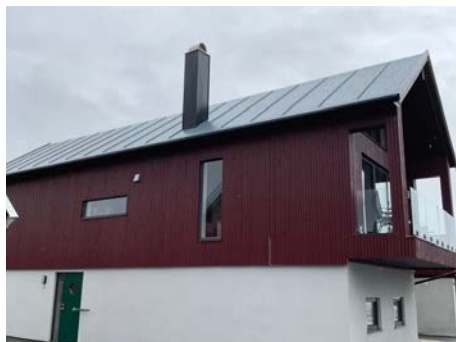
### TG 1 Taktekkning

Taktekkingen er av pvc-duk. Taket er besiktiget fra bakkenivå og balkong.

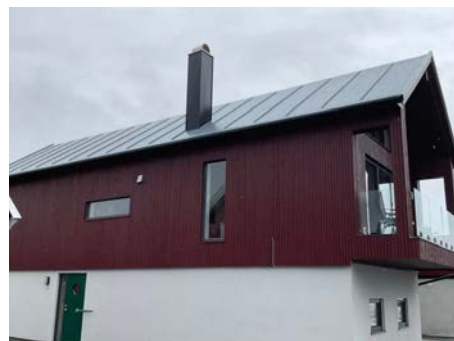
### TG 1 Veggkonstruksjon

Veggene har bindingsverkskonstruksjon fra byggeår. Fasade/kledning har stående bordkledning.

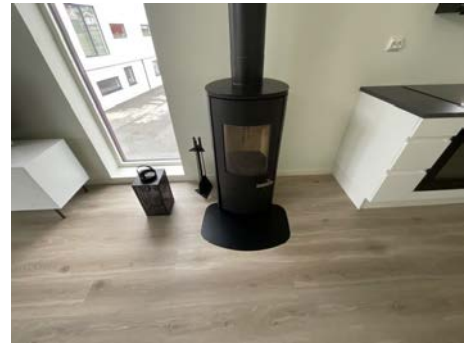
### **Pipe og ildsted**

Boligen har isolert stålpipes og vedovn.

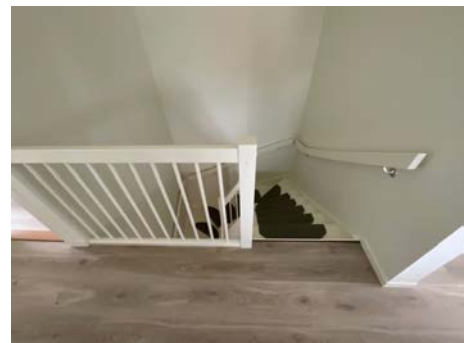
### **Innvendige trapper**

Trappene har vanger, trinn og rekkverk av tre.

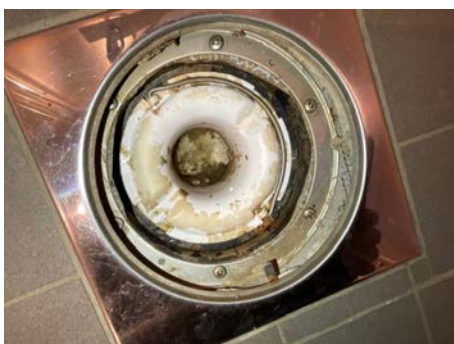
### TG 1 Sluk, membran og tettesjikt

I sluket er det synlig mansjett under klemring, øvrige deler av membranen ligger skjult bak flisene.

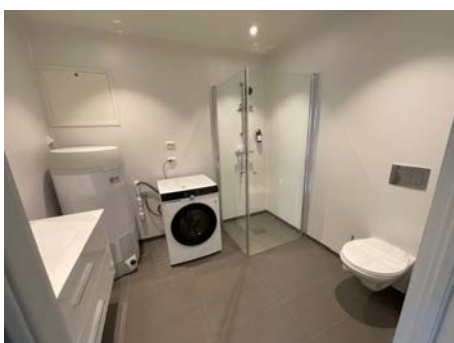
### TG 1 Sanitærutstyr og innredning

Rommet har innredning med nedfelt servant, veggmontert toalett, dusjvegger/hjørne og opplegg for vaskemaskin.

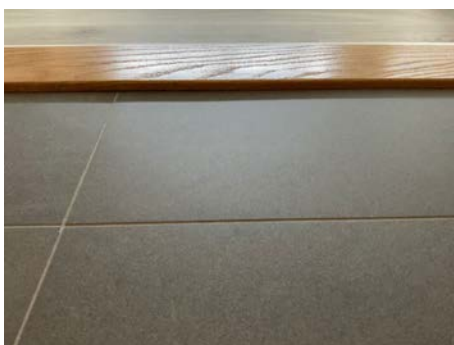
- Det er påvist avvik i fallforhold til sluk i forhold til krav i forskrift på byggetidspunktet.
- Det er påvist avvik i krav til høydeforskjell/fall-løsning på våtrommet.
- Det er mulighet for at det kan forekomme vannlekkasje på våtrommet hvor vann ikke vil gå til sluk.

Etablere membranoppkant som er 25 mm over slukristen i dusjnisen.

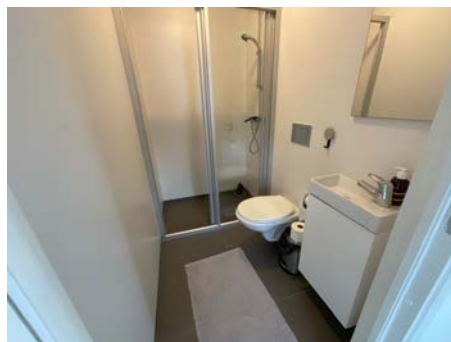
### TG 1 Sanitærutstyr og innredning

Rommet har innredning med nedfelt servant, veggmontert toalett og dusjvegger/hjørne.

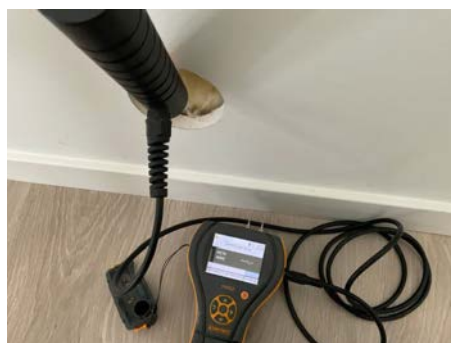
### TG 1 Tilliggende konstruksjoner våtrom

Hulltaking er foretatt uten å påvise unormale forhold. Det ble boret hull i veggen mot stuen i veggen bak dusjhjørne. Hulltaking er foretatt uten å påvise unormale forhold. Hulltaking er ingen garanti for at det ikke er fukt eller svikt i konstruksjoner, men en indikasjon på at det fremstår normalt i området der hulltaking er utført.

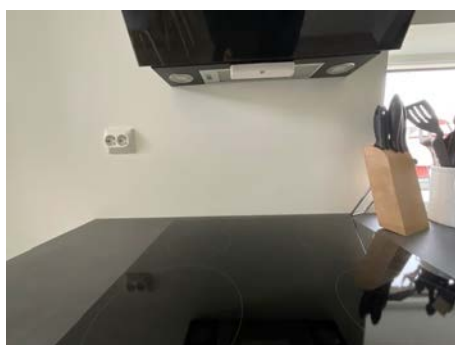
## TG 1 Avtrekk

Det er kjøkkenventilator med avtrekk ut.

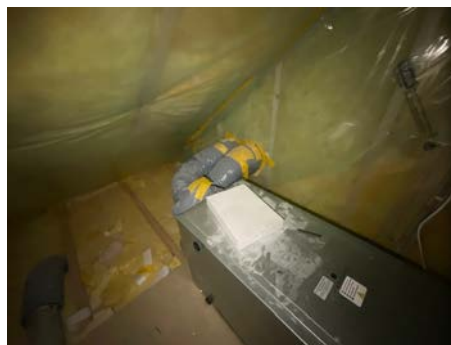
## TG 1 Varmtvannstank

Varmtvannstanken er på ca 200 liter, fra 2021.
