Sentrumsvegen 49

Sentrumsvegen 49, 4700
VENNESLA

Tilstandsrapport

BOLIGBYGG MED FLERE BOENHETER

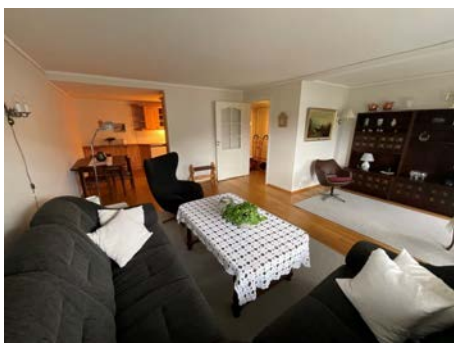
Stue/ kjøkken.

Innvendige overflater består av:
Vegger: Malt tapet.
Himling: Malte slette overflater.
Gulv: Parkett og belegg.

Overflater med normale bruksslitasjer.
Det nevnes at dette er en brukt leilighet og at slitasje må forventes. Skruehull etter oppheng og normal bruks- og aldersslitasje mm er normalt. Noe fargeforskjeller på gulv og veggflater er også normalt etter oppheng av bilder, teppe på gulv etc.
Boligen var delvis møblert på befaringsdagen. Alle flater var ikke tilgjengelig for inspeksjon.

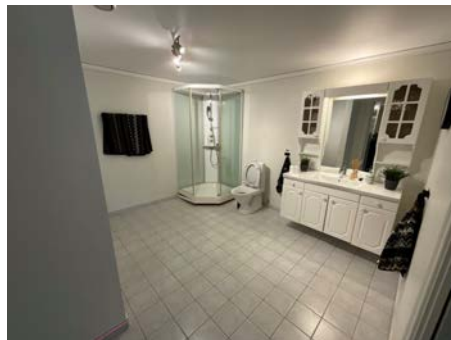
ETASJE 2 > BAD/VASKEROM

Rommet har fliser m/ oppkant på gulv. Varmekabler i gulv.
17 mm fall mot sluk.
Det er målt 17 mm høydeforskjell på gulv fra topp fuktsikring v/
dørterskel til topp slukrist.

Vurdering av avvik:

Det bør etableres en oppkant med vanntett sjikt på 15 mm i døråpningen slik at ikke lekkasjevann renner ut i gang.

Overvåk tilstanden jevnlig. For å få tilstandsgrad 0 eller 1 må tettesjiktet skiftes ut, men tidspunktet for når dette er nødvendig er vanskelig å si noe om.

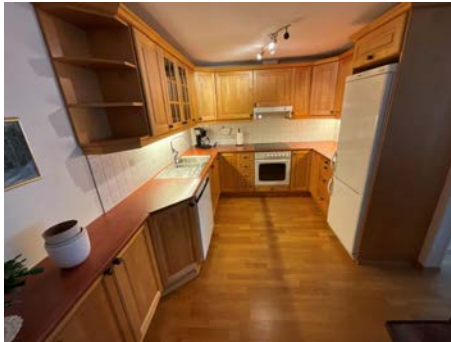
ETASJE 2 > STUE/KJØKKEN

Parkett på gulv.
Malt tapet på vegger.
Malte gipsplater i himling.
Kjøkkeninnredning med profilerte fronter av eik.
Laminerte benkeplater.
Fliser over kjøkkenbenk.
Integrert stekeovn og platetopp.
Opplegg for oppvaskmaskin.

! TG 1 Avtrekk
