Skipperveien 28

Kjørestad

SKIPPERVEIEN 28

Beskrivelse av eiendommen

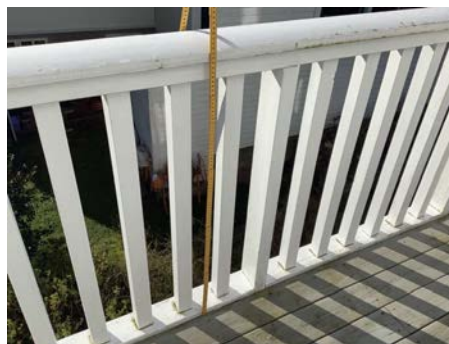
Rekkverk er lavere enn dagens krav.

- Det er ikke krav om utbedring av rekkverkshøyde opp til dagens forskriftskrav.
- Det er ikke behov for utbedringstiltak.

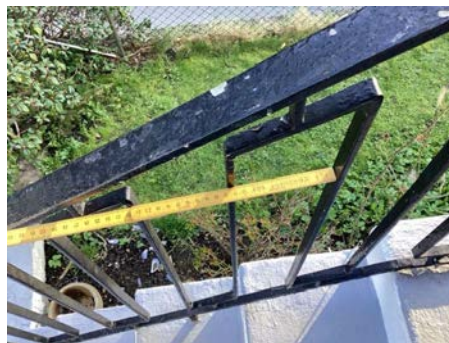
Åpninger er noe større enn dagens krav

- Det er ikke krav om utbedring av åpninger i rekkverk til dagens forskriftskrav.
- Det er ikke krav om utbedring av rekkverkshøyder opp til dagens krav.

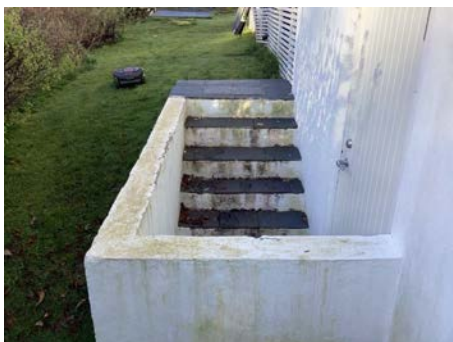
- Det er ikke montert rekkverk.
- Det er avvik:

Trapp har ikke rekkverk

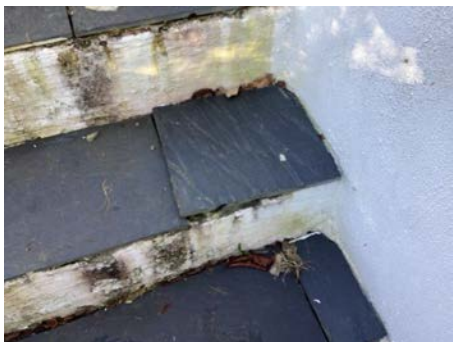
Løse fliser trinn

Lime fliser

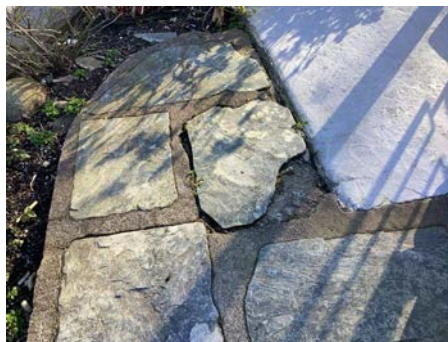
Enkelte fuger har sprekker eller mangler.

Løs skiferhelle

Fuge mellom heller

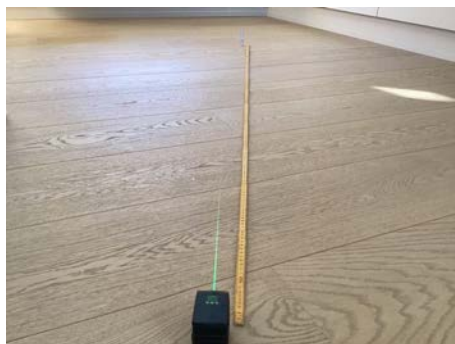
kjøkken

- Målt høydeforskjell på mellom 10 - 20 mm innenfor en lengde på 2 meter. Tilstandsgrad 2 gis med bakgrunn i standardens krav til godkjente måleavvik.

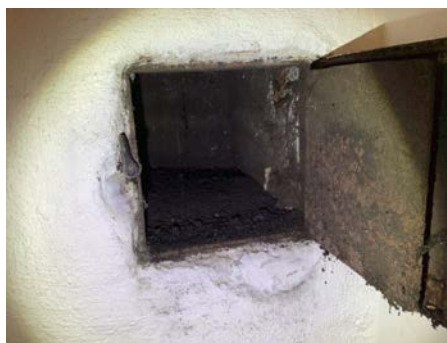
- Tidspunkt for piperehabilitering nærmer seg.

Eldre pipe uten foring

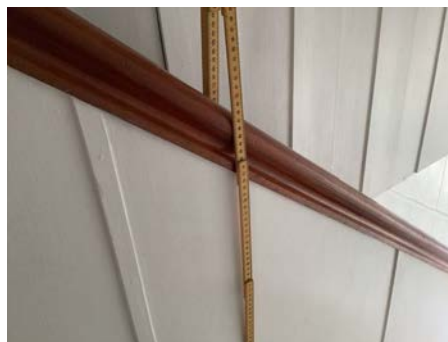
Lavt rekkverk

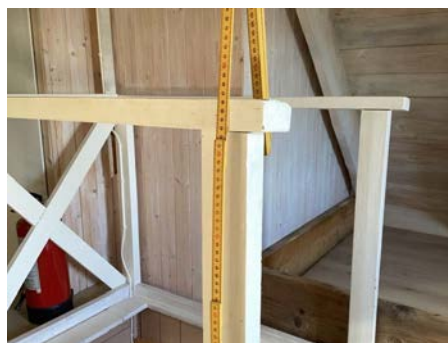
Lavt rekkverk

Man bør vurdere sikkerhetstiltak for å unngå skader som fall.

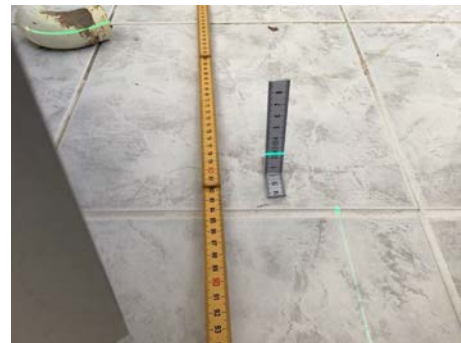
- Det er mulighet for at det kan forekomme vannlekkasje på våtrommet hvor vann ikke vil gå til sluk.
- Det er påvist at flisfuger har riss/sprekker.
- Det er påvist at høydeforskjell fra topp slukrist til gulv/synlig topp membran ved dørterskel er mindre enn 25 mm.
- Det er påvist at noen fliser har bom (hulrom under).
- Det er påvist avvik i fallforhold til sluk i forhold til krav i forskrift på byggetidspunktet.

Måling 20 cm fra sluk

- Slike riss/sprekker kan indikere bakenforliggende fuktskader, og konstruksjonen bør observeres jevnlig for å vurdere utvikling.
- Det må foretas utbedring av fallforhold.
- Det bør etableres avrenning inn til sluk for hele våtrommet.
- Påviste skader må utbedres.

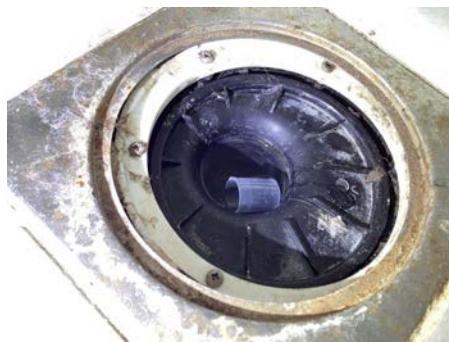
Ukjent membran / tettesjikt i sluk under badekar

- Det må gjøres nærmere undersøkelser.
- Overvåk tilstanden jevnlig. For å få tilstandsgrad 0 eller 1 må tettesjiktet skiftes ut, men tidspunktet for når dette er nødvendig er vanskelig å si noe om.

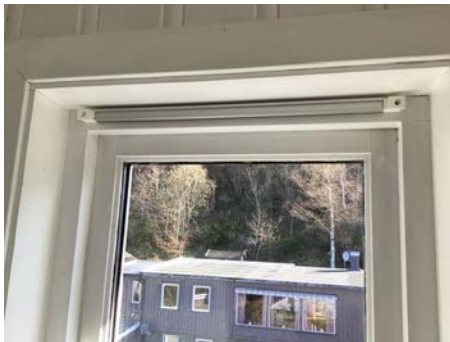
Ventil i vindu

TG 1 Fukt i tilliggende konstruksjoner

Hulltaking er foretatt, uten å påvise unormale forhold.
Hulltaking er utført i vegg i gang mot bad.
Målinger har gitt følgende resultater.
RF måling på 38% ved 20 grader.
Måling med pigg har påvist under 8Vekt%
Tørt under 11,9% vekt %
Akseptable 12 - 15,9 vekt %
Fuktig 16 - 19,5 vekt %
Meget fuktig 19,6 - 27 vekt %
Vått / fritt vann over 27 vekt %

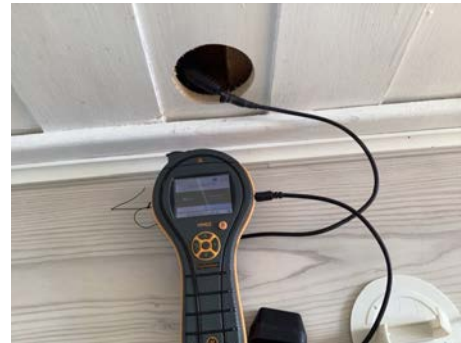
Måling med pigg

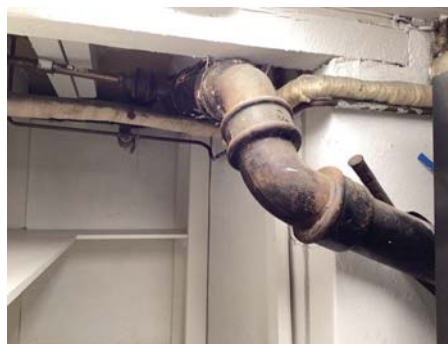
! TG 2 Avløpsrør

Eldre støpejernsrør

- I forbindelse med oppgradering av våtrom vil det være naturlig med utskiftning av rør.
- Tidspunkt for utskiftning av avløpsrør nærmer seg.
- Det er ikke behov for utbedringstiltak siden anlegget fungerer i dag, men ut ifra alder kan skader plutselig oppstå på eldre anlegg.

Rørinspeksjon kan anbefales

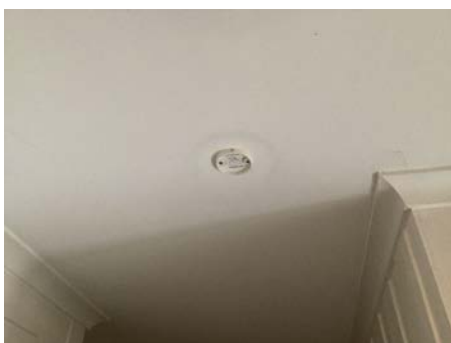
3. Er det mangler på røykvarsler i boligen iht. forskriftskrav på søknadstidspunktet, men minst Byggeforskrift 1985?
Ja Det mangler røykvarsler i 2 etg
4. Er det skader på røykvarslere?
Nei

2. etg mangler varsler

Kostnadsestimat: Under 10 000

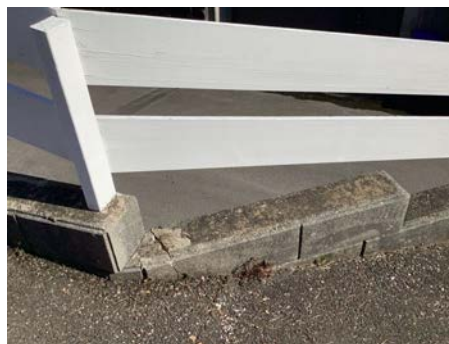
Sporadisk med store åpninger
