Huvtjønnleiken 15

Kyrkjebygdheia

Tilstandsrapport

Befaringsdato: 11.12.2024

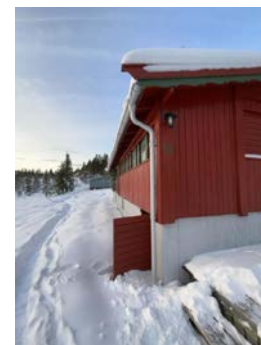
Utsnitt renner og nedløp.

Nedløpsvann som slippes ned ved grunnmur må ledes bort bedre.

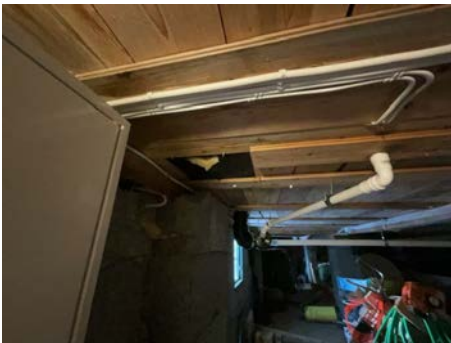
Utsnitt stubbegulv.

Utettheter må utbedres og tettes på undersiden av stubbegulv.

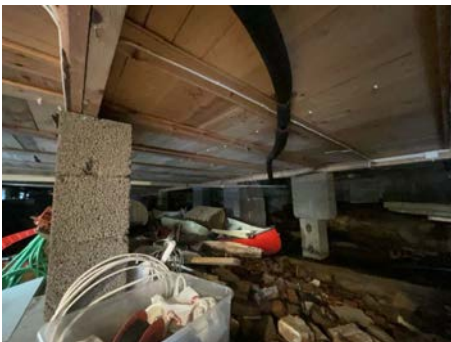
Utsnitt stubbegulv.

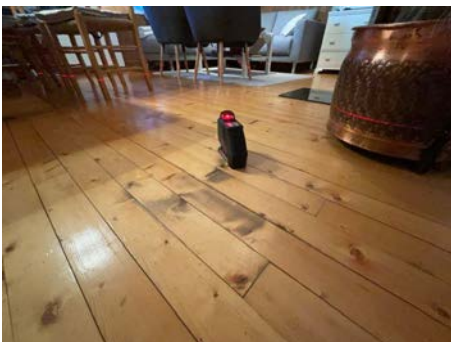
- Det er målt høydeforskjell på mellom 15-30 mm gjennom hele rommet. Tilstandsgrad 2 gis med bakgrunn i standardens krav til godkjente måleavvik.

Høydeforskjeller kontrollert.

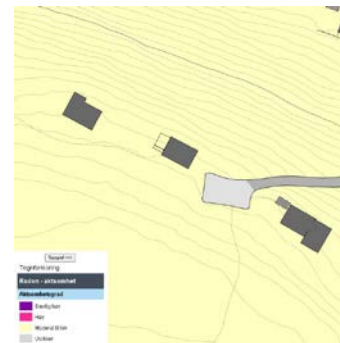
Radon aktsomhet.

Innhent dokumentasjon på radonmåling eller tiltak mot radon. Kan det ikke innhentes dokumentasjon bør det utføres en radonmåling.

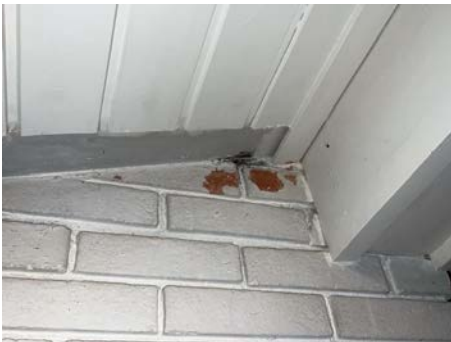
Misfarge og maling som flasser på pipe.

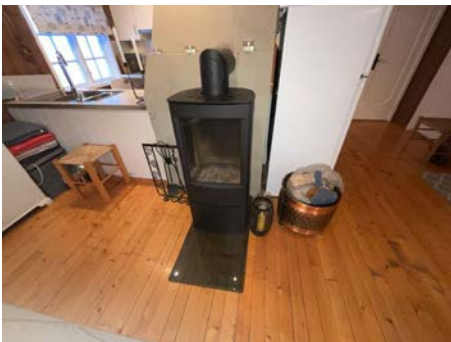
Ildsted.

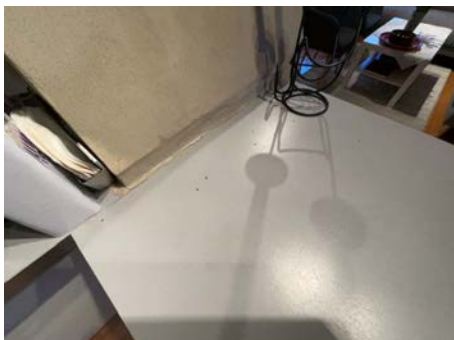
Det er registrert muselort i senger, på kjøkkenbenk, gulv og andre innredninger.

Dette er nok en kombinasjon av lite bruk og dårlig musesikring, som er oppgitt under andre punkter.

Registrert muselort.

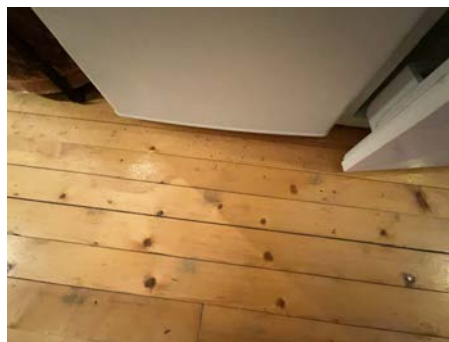
Registrert muselort.

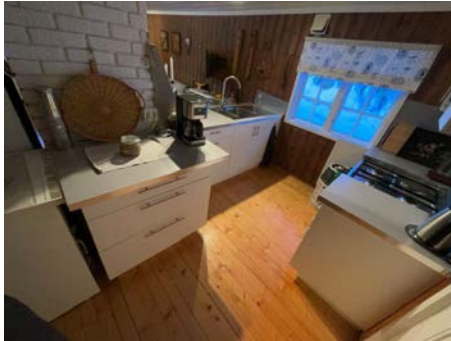
Utsnitt kjøkkenet.

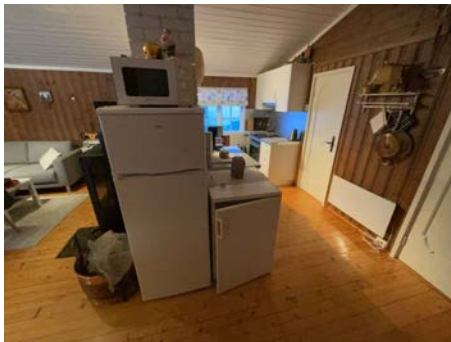
Utsnitt kjøkkenet.

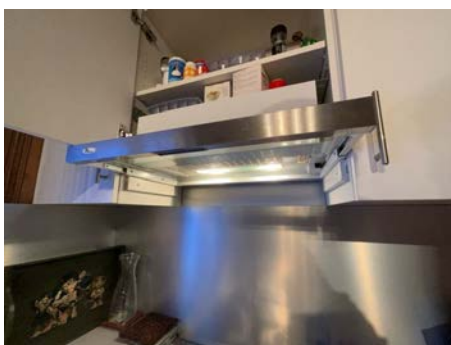
TG 1 Avtrekk

Det er kjøkkenventilator med avtrekk ut.

Avtrekk kjøkkenet.

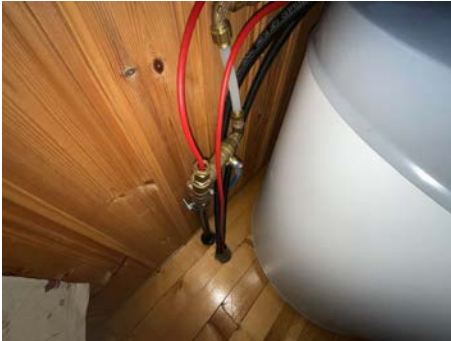
Stoppekran.

Da vannrør er montert uten rørskap og et sluk som eventuelt lekkasjevann kan ledes mot, og vannrør mot kjøkken er montert under stubbegulv og utsatt for frost, så anbefales det å stenge vannet når fritidsboligen ikke er i bruk.

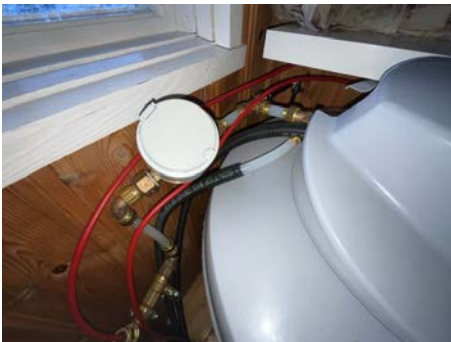
Vannmåler og utsnitt rør-i-rør.

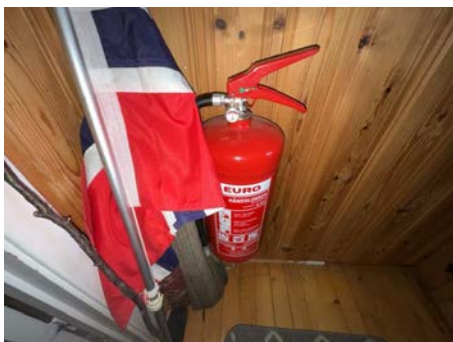
Brannslukningsapparat.

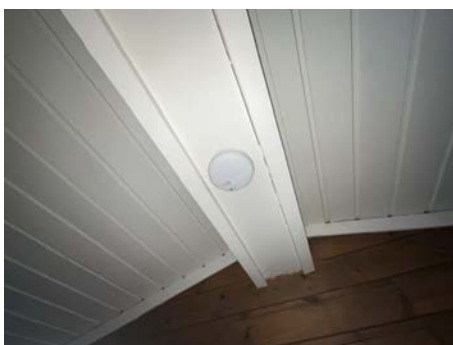
Røykvarsler.

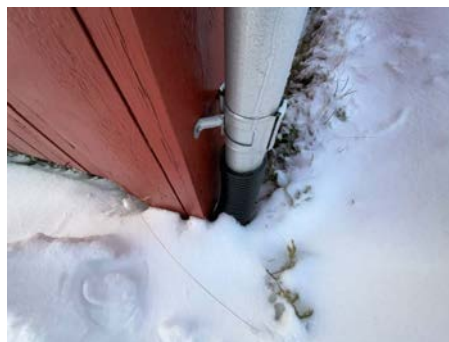
Det er registrert samlinger av vann på eiendommen, men dette er kommentert under krypkjeller og terrengforhold.

Drensør i plast.

Drensør i plast må overvåkes og utbedres etter behov.

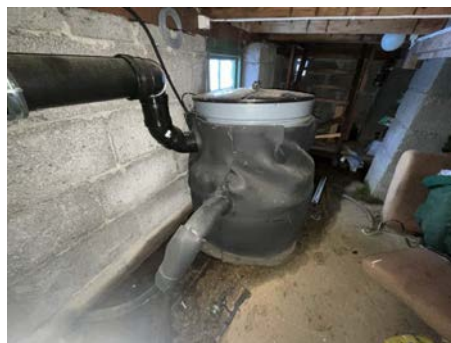
Avløpspumpe står i krypkjeller og har kontrollpanel på vegg i gang.

Avløpspumpe.
