# Landeskogvegen 5

## Grendi

# LANDESKOGVEGEN 5

# gnr. 57, bnr. 20

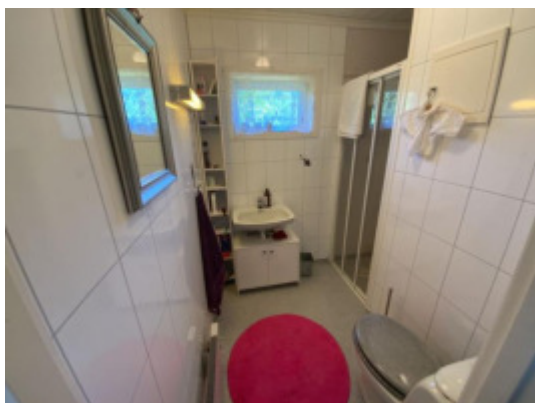
Bad med belegg på gulv og vegger med baderomsplater og belegg, ventilasjon fra ventil i taket.

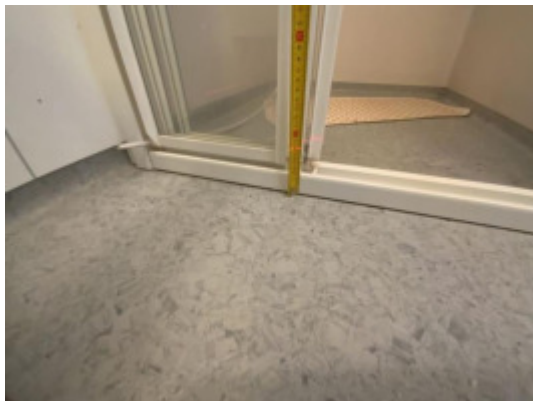
TG 2

Tilnærmet slett gulv med litt lokalt fall ved sluk i dusjen, oppkant på dusjveggen inn til sluken.

Det er tett inn til sluken.

- Det er mulighet for at det kan forekomme vannlekkasje på våtrommet hvor vann ikke vil gå til sluk.

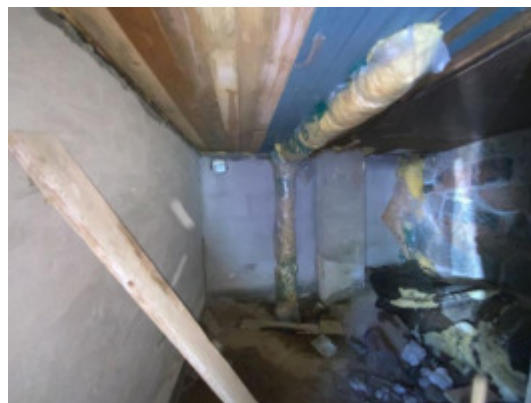
TG 1

Hulltaking ikke nødvendig da noe av røropplegg er synlig i krypkjeller under badet.

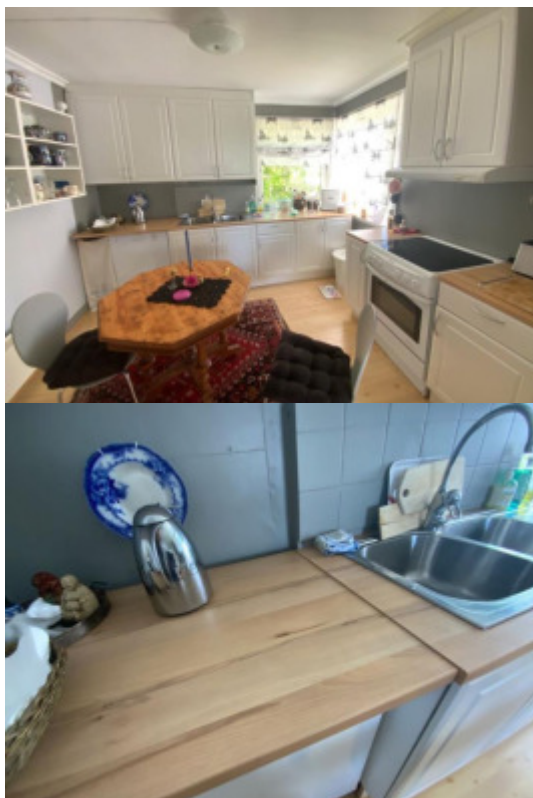
TG 1

Kjøkkeninnredning med hvite folierte fronter og laminat benkeplate. Frittstående hvitevarer og ventilator i skap.
