Olstø 9

Søgne/Mandal - Tånevig/ Olstø

Tånevigkilen / Olstø - Enebolig m stor utleiedel -Stort båthus/sjøbu og 2 garasjer -Solrikt og landlig -Ingen boplikt!

Tilstandsrapport

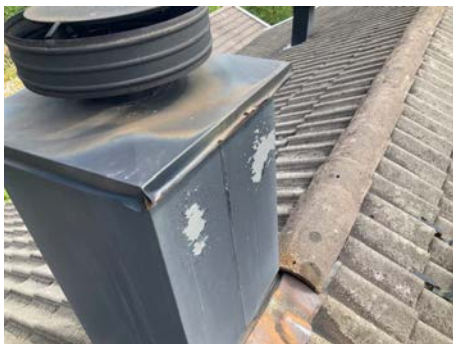
Beslag har oppnådd høy alder. Dette gjelder spesifikk på beslag fra opprinnelig byggetid, 1981. Her er det slitasje i form av rust på oppheng og avskalling av plastbelegg på overflater.

Slitasje i form av avskalling av plastbelegg

Det bør påregnes diverse utskiftinger i nær tid. Forhold må uansett holdes under jevnlig oppsyn siden det kan være potensielle punkter for lekkasje.

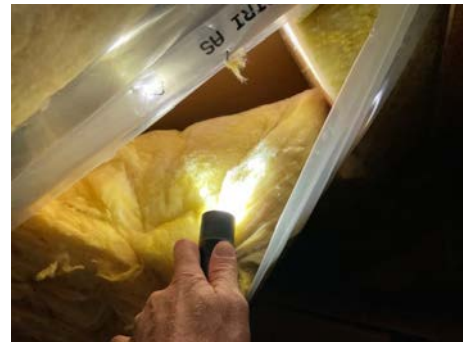
Stikk kontroll fra ene knekott i utleiedel

Det er registret muselort på loft og knekott som indikerer at boligen ikke er musetett.

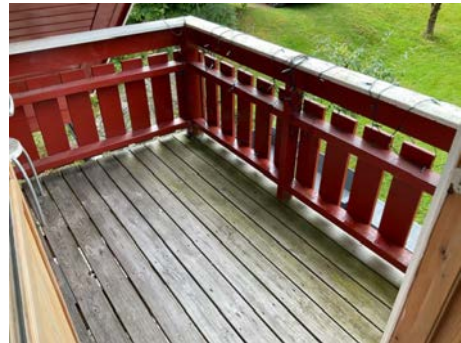
Balkong utleiedel

Terrassedekke som har utgang fra utleiedel har noe skjevt/ujevnt dekke. Bord som grenser inn mot fjell eller kledning er ekstra utsatt for slitasje

Vanlig vedlikehold må påregnes. Dårlige bord skiftes ved behov.

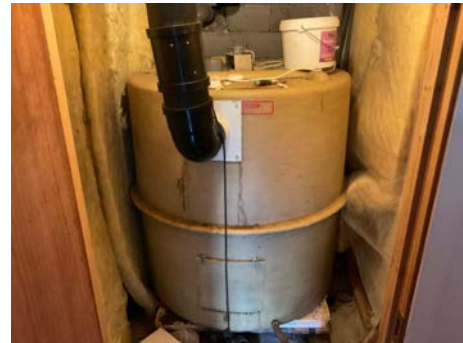
I bodrom er det gammel tank fra tidligere snurredo. Denne er ikke fjernet.

Det vil være naturlig å fjerne denne tanken siden den ikke lengre er i bruk.

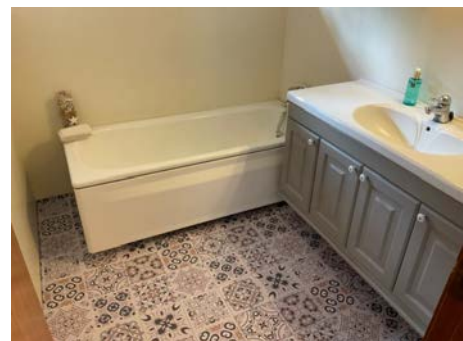
1 ETASJE > BAD

- Alder som tilsier at normal levetid er oppnådd. Videre bruk gjøres dermed på egen risiko.
- Avvik på fallforhold.
- Vindu plassert i dusjsone er en uheldig løsning

Baderom anbefales full oppgradering. Det må likevel bemerkes at det ikke ble registrert tegn til funksjonssvikt ved befaringen. Videre bruk med dagens stand er likevel på eget ansvar.

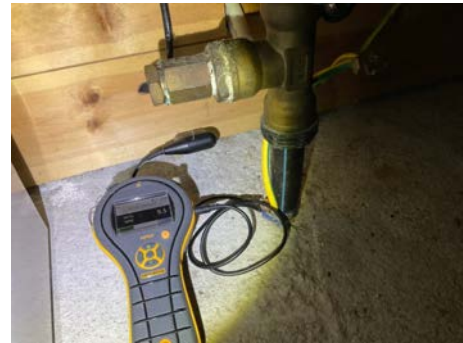
På bakside av dusjkabinett fra tilstøtende rom var det synlig tilgang til bunnsvill. Det ble utført fuktmåling med piggelektroder for kontroll av tilliggende konstruksjon. Ingen unormale forhold ble registrert.

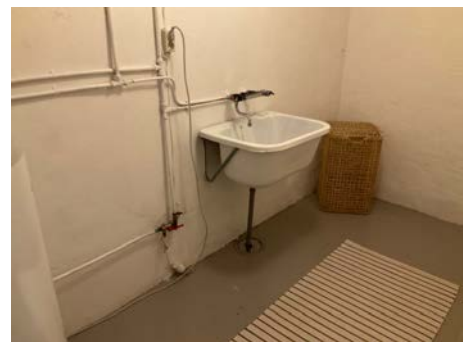
Vaskerom vil kunne fungere med dagens løsning/standard, men det innebærer risiko grunnet manglede membran/tettesjikt ved en eventuell lekkasje.

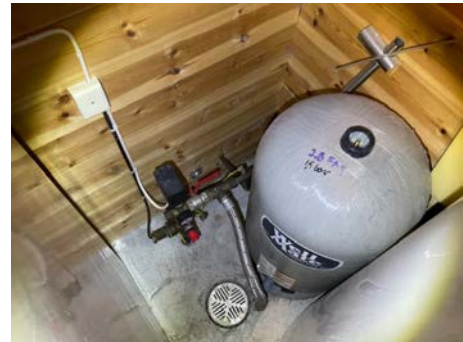
Stoppekran og trykktank i utleiedel

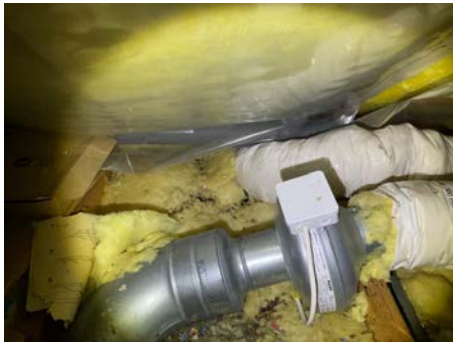
Flexit avtrekksvifte i knekott. Det gjøres oppmerksom på alder.

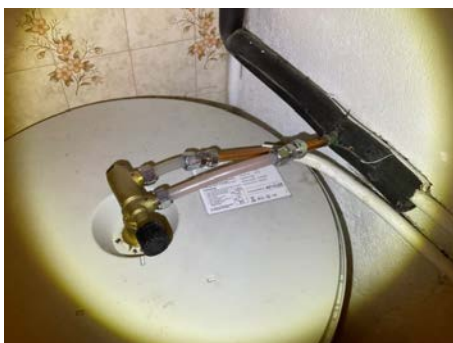
Bereder i hoveddel er plassert på vaskerom og er fra 2011. Ingen synlig tegn til svikt registrert.

Bereder i hoveddel er datostemplet 2011

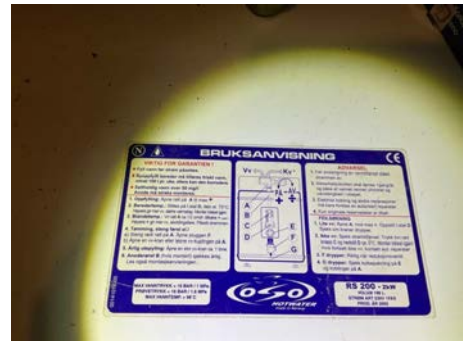
TG 2 Varmtvannstank - utleiedel

Bereder i utleiedel er plassert i bodrom med gulvsluk for å ivareta krav til lekkasjesikring. Ingen synlig tegn til svikt på bereder.

Datostemplet 2002

Holdes under oppsyn. Det gjøres oppmerksom på alder.

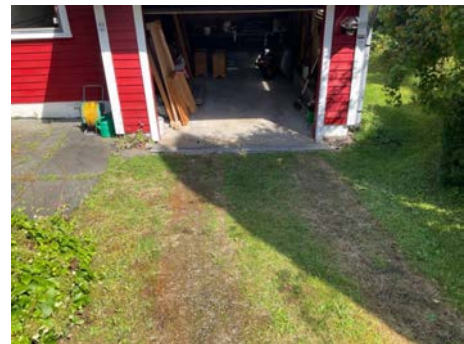
TG 2 Terrengforhold

I dette området vil det ledes vann mot garasje og inngangsdør

Ingen umiddelbare tiltak angitt, men forhold opplyses siden det ved større nedbørsmengder kan føre til vannansamling. Bedre avrenning kan eventuelt vurderes dersom det viser seg å være behov.

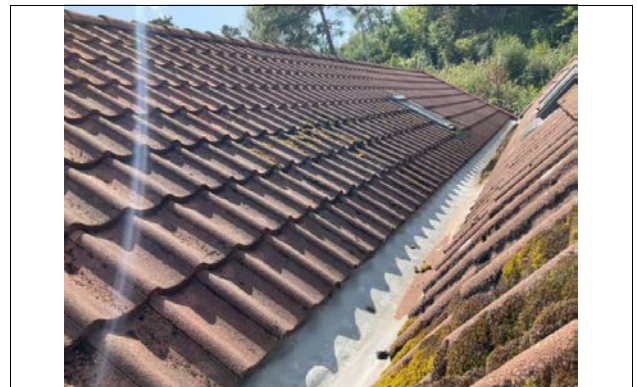
- Taktekking har en del begroing/mose som bør fjernes. Begrenset gjenværende levetid.
- Beslag/tekking har oppnådd høy alder og slitasje. Anses som utsatte områder for lekkasje, eksempelvis tekking i renne mellom byggene, beslag/tekking rundt takvinduer
- Vinduer og dører har slitasje. Risiko for punktering av isolerglass
- Alder og slitasje tilsier generelt at det må påregnes vedlikehold og noe utskiftinger i tiden fremover.

Renne mellom takene på båthusene

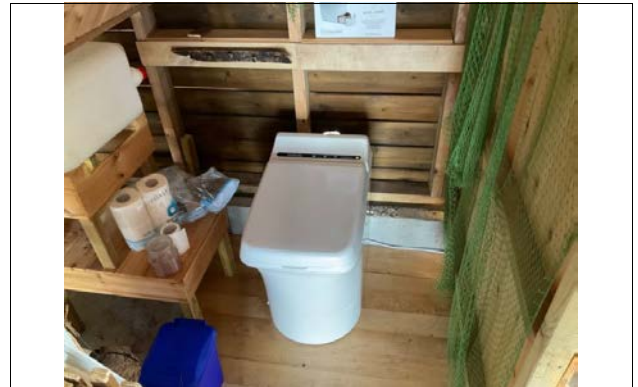
Forbrenningstoalett montert. Ikke testet/sjekket

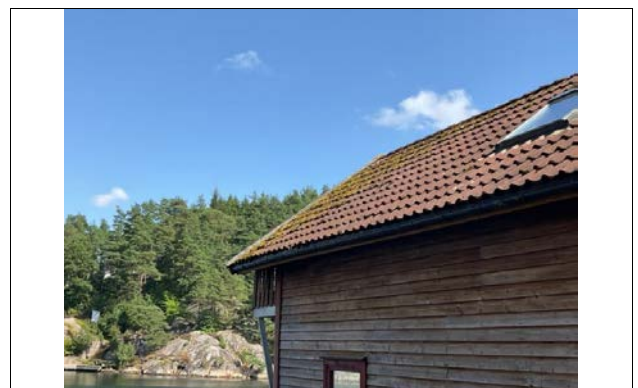
Takflater har stedvis mye mose/begroing
