# Nedre Meierbakken 1

Skien – Meierkollen

# Tilstandsrapport

# gnr. 2, bnr. 1136

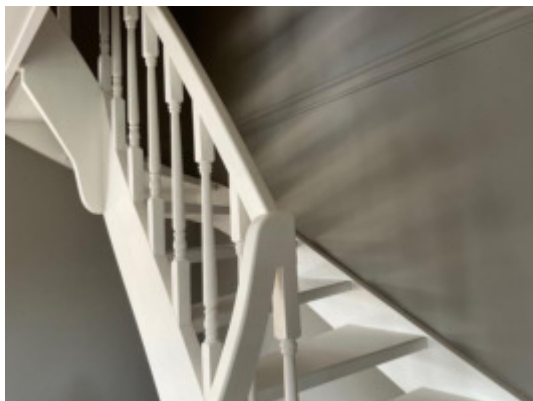
Trapp til 2.etg

TG 2

Boligen har malte tretrapper.

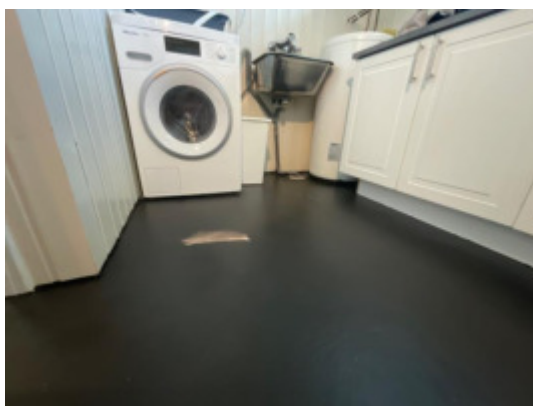
Vaskerom

Luftbehandling er elektrisk vifte med avtrekk ført til yttervegg.

Formpressede dør uten luftespalte.

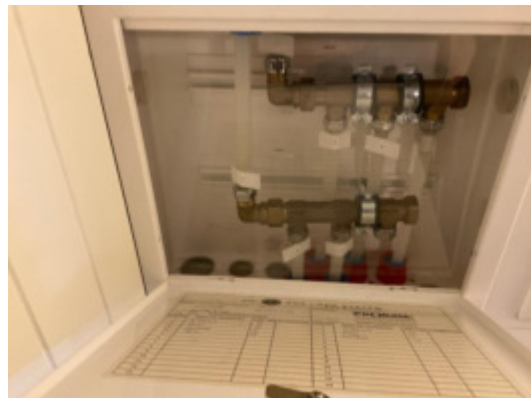
Rørskap

Innvendige vannledninger av plast (rør i rør). Det er besiktiget i rørskap.
