# Omlandsveien 4

Vanse – Farsund

# gnr. 103, bnr. 23

Befaringsdato: 05.06.2023

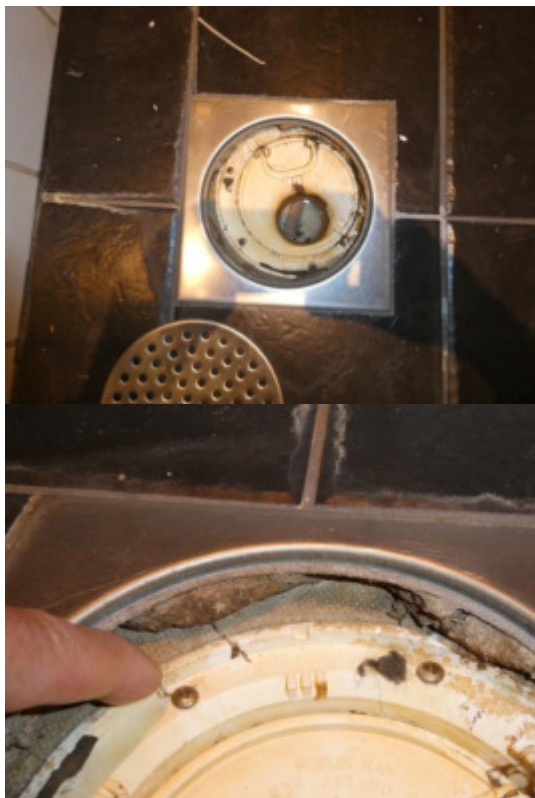
TG 1

Det er plastsluk og ukjent tettesjikt/membran.

Synlig membran.

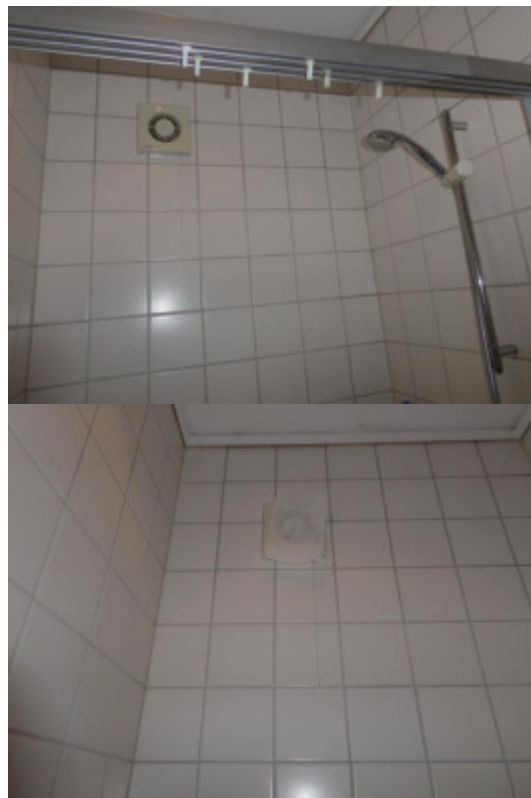
TG 1

Det er elektrisk styrt vifte.

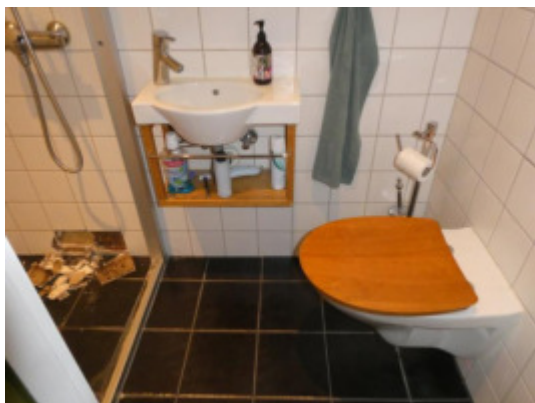
TG 1

Rommet har servant, veggmontert toalett og dusj med skyvedører.

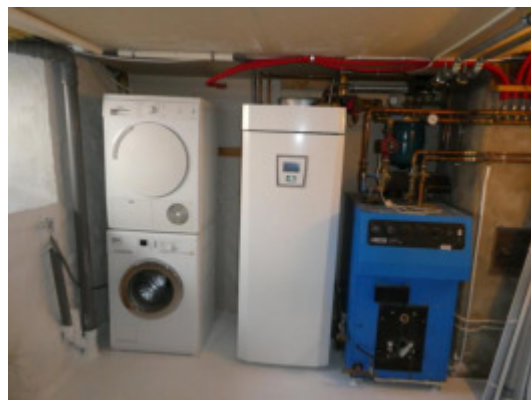
Rommet har opplegg for vaskemaskin. Gammel sentralfyr brenner er fjernet er frakoblet. På grunn av tyngda vil denne bli stående, opplyser eier.

Fyring med luft til vann.

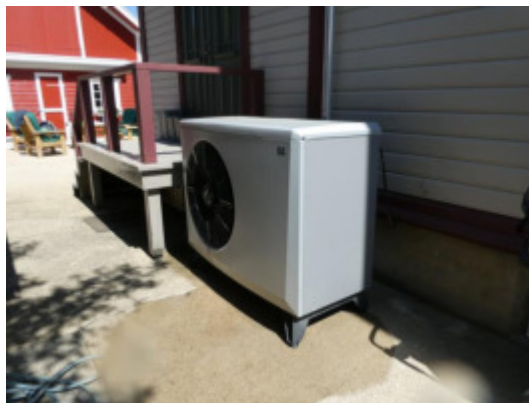
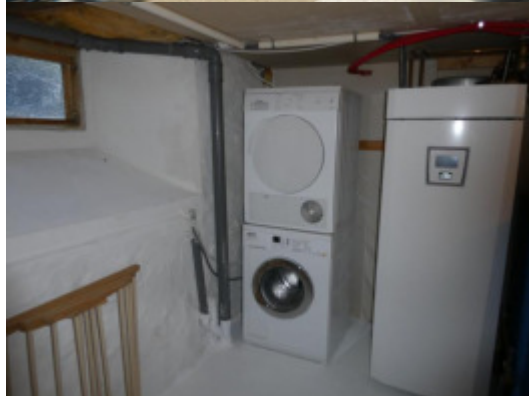
## Varmesentral

TG 1

Det er installert varmepumper.

Innedel.

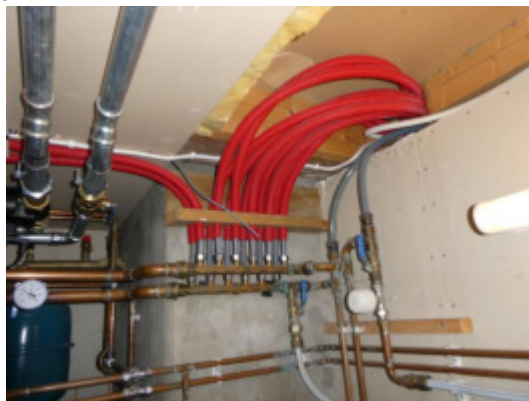
Vannrør til radiatorene.

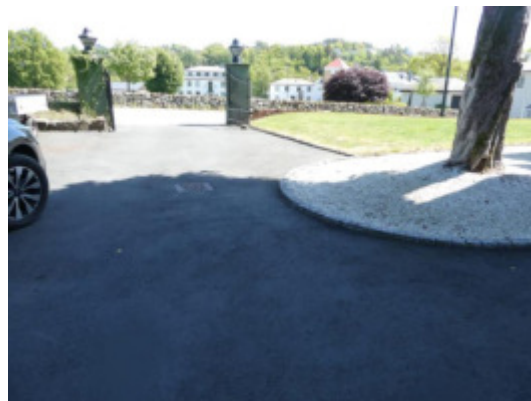
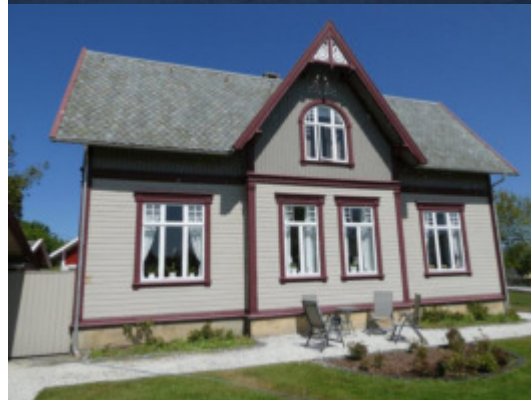
Asfaltert innkjørsel i 2020 og betongplatt på baksiden fra byggeår.

Gruset gangvei på to andre sider.

Blomsterbed og gruset gangvei.
