## **Lyngdalsveien 282, Farsund**

# LYNGDALSVEIEN 282

# Tilstandsrapport

## ENEBOLIG

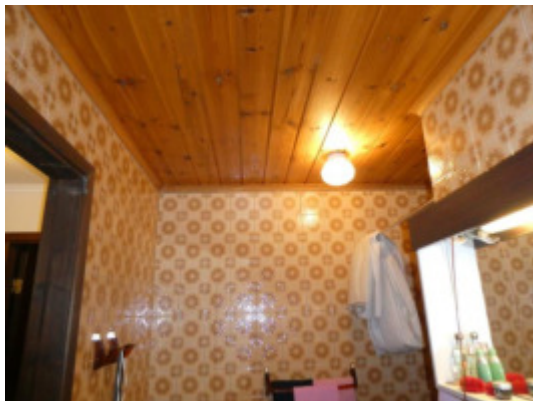
Fliser på murvegg, alle vegger av mur i rommet.  
Panel på innvendig tak.

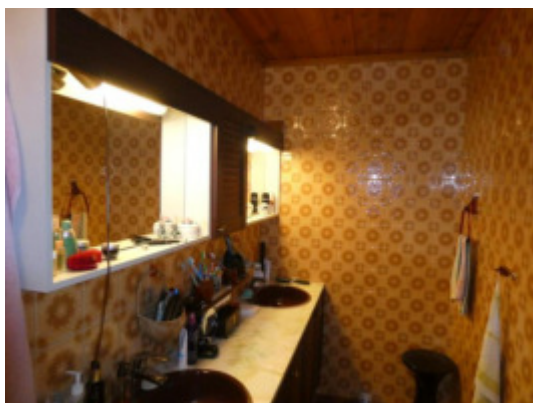
innredning med 2 nedfelte servanter og dusjnisje.

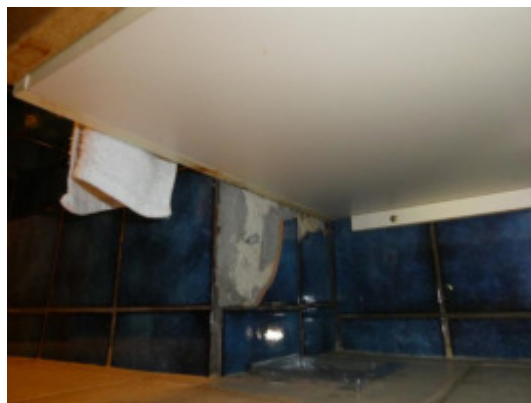
Fliser på murvegg, alle vegger i rommet er av mur. Og himlingsplater på innvendig tak.

Sprekt flis under baderomsinnredningen, ikke direkte synlig.

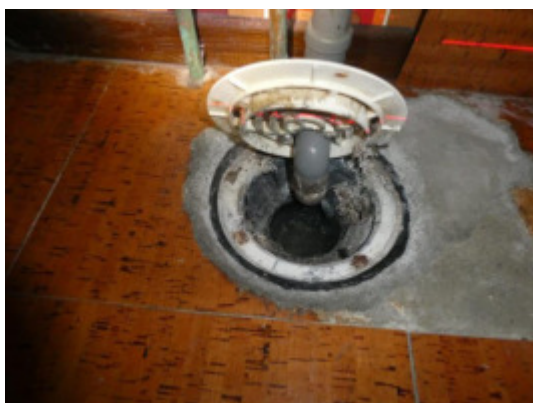
TG 1

Rommet har plastsluk.

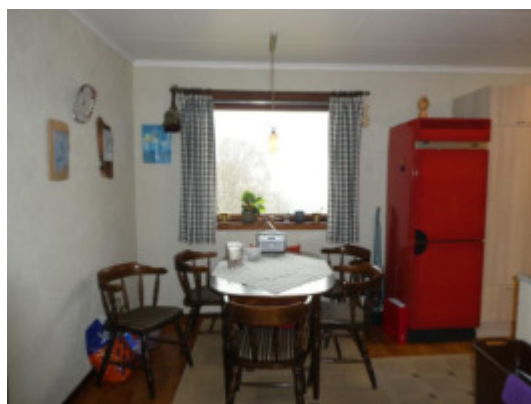
TG 1

Innredning med glatte fronter, benkeplate av laminat. Kjøøl/fryseskap, oppvaskmaskin og komfyr.

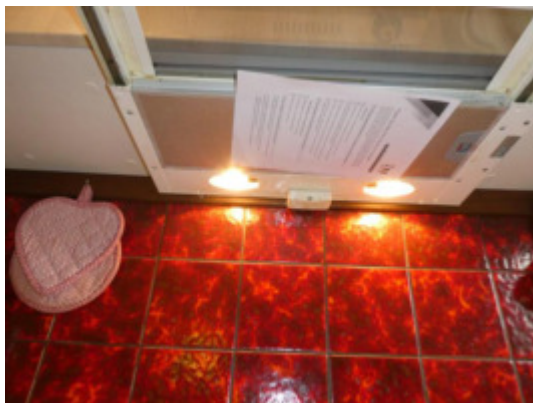
TG 1

Kjøkkenventilator med avtrekk ut..

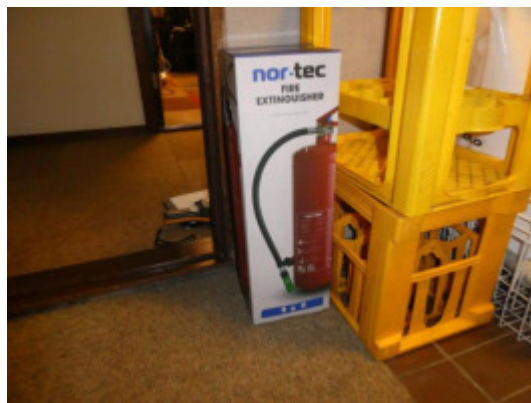
TG 0

6 Kg apparat

1. Er det mangler for brannslukningsutstyr i boligen iht. forskriftskrav?  
**Nei**
2. Er det skader på brannslukningsutstyr eller er apparatet eldre enn 10 år?  
**Nei**
3. Er det mangler på røykvarsler i boligen iht. forskriftskrav?  
**Nei**
4. Er det skader på røykvarslere?  
**Nei**
