Lyngdalsveien 282

Spind

Befaringsdato: 07.02.2024

Rapportdato: 13.05.2024

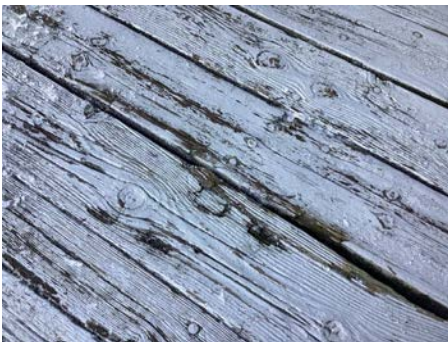
Oppsprukket gulvbord

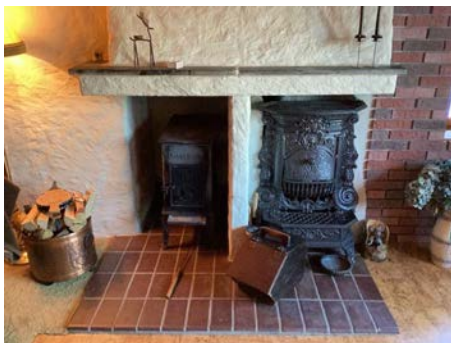
Koksovn til høyre er frakoblet.

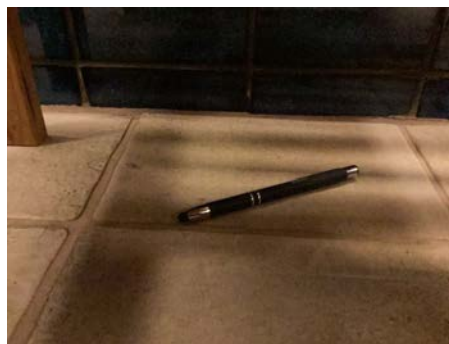
Bom under flis

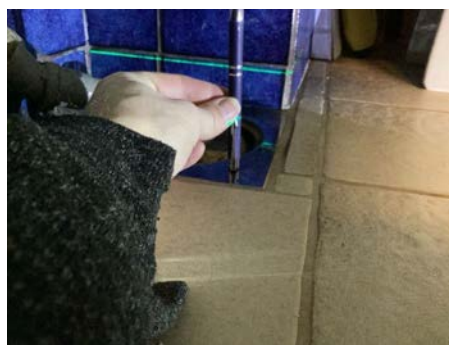
Måling ved sluk 45 mm til laser

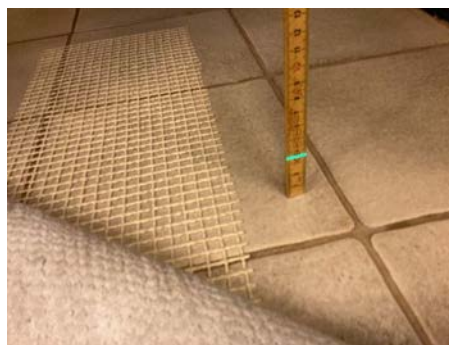
Måling 80 cm fra sluk målt 35mm

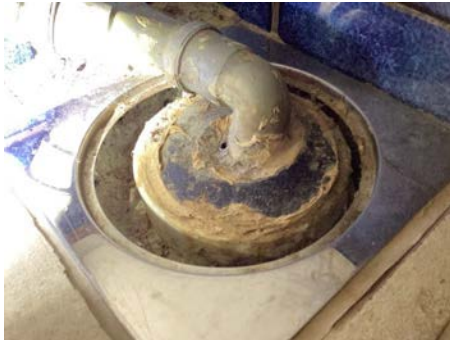
Ukjent slukløsning

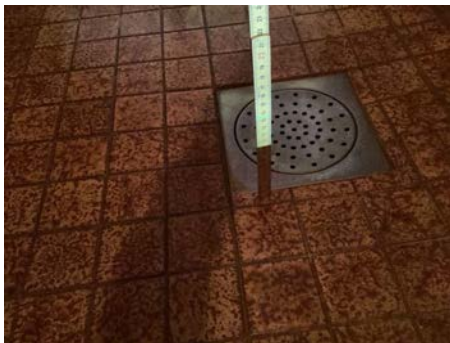
Måling ved sluk i nisje

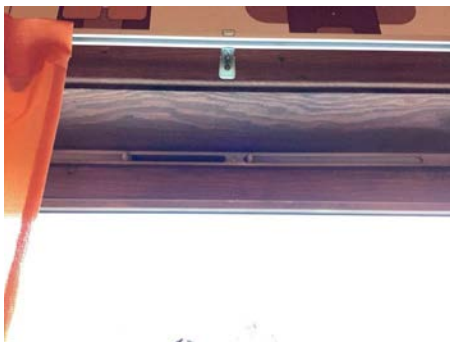
- Det etablerte avtrekkssystemet fungerer ikke tilfredsstillende.
- Rommet har ingen ventilasjon
- Våtrommet mangler tilluftsventilering, f.eks. spalte/ventil ved dør.
- Det er avvik:

Ventil i vindu

- Mekanisk avtrekk bør etableres.
- Mekanisk avtrekk og tilluft må etableres.
- Det bør etableres tilfredsstillende tilluft til våtrom f.eks. luftespalte ved dør e.l.

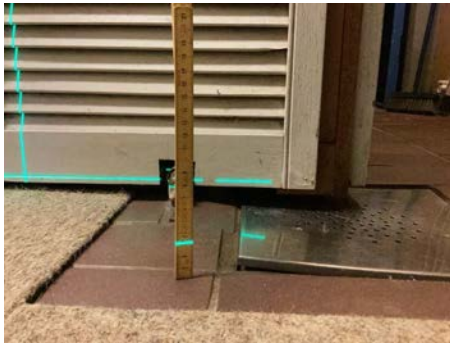
- Det er påvist at høydeforskjell fra topp slukrist til gulv/synlig topp membran ved dørterskel er mindre enn 25 mm.
- Det er avvik:

Måling ved sluk

- Våtrommet fungerer med dette avviket.

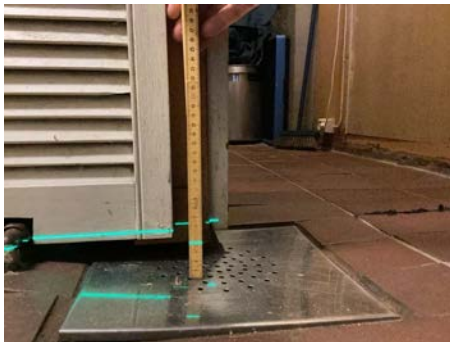
Måling i sluk

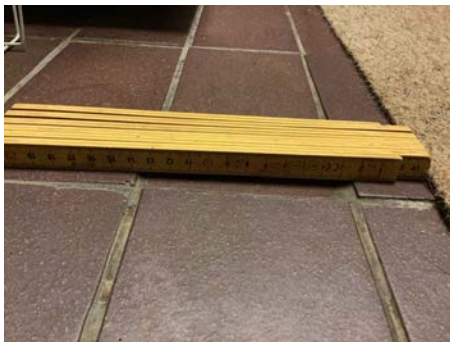
Sprang mellom fliser

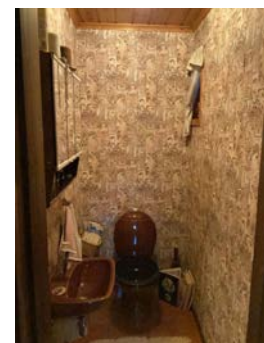
Rommet mangler ventilering.

- Mekanisk avtrekk bør etableres på toalettrom.
