# Kjeåsen 17A

# Tilstandsrapport

# gnr. 12, bnr. 66

Befaringsdato: 01.03.2024

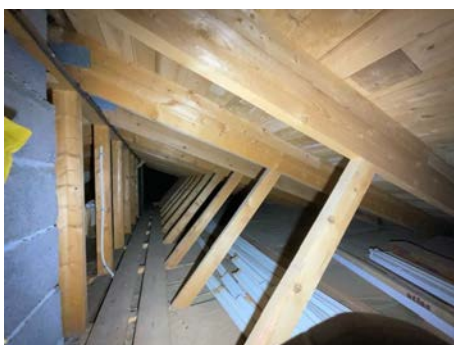
Det er registrert fukt mot lekter på tak som er synlig fra takkonstruksjonen, med vind og slagrein kan det komme vann inn i takkonstruksjonen.

Utsnitt takkonstruksjon.

Takkonstruksjon må overvåkes, det er en risiko med kun mønestein som holder fukt og regn fra å slå rett inn i takkonstruksjonen. Det kan monteres mønebånd under mønestein for en bedre sikring.

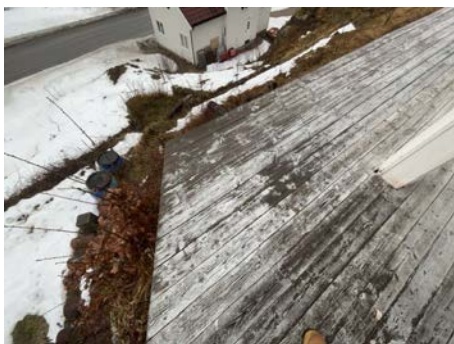
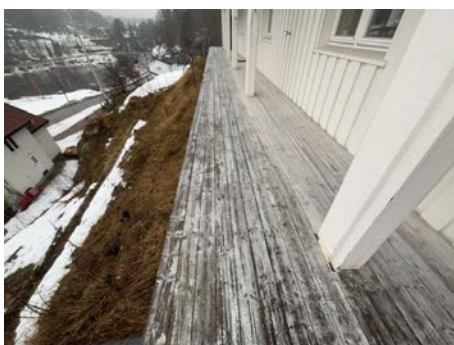
Utsnitt terrasser.

- Rekkverk må monteres for å lukke avviket.
- Åpninger i rekkverk må endres for å tilfredsstille krav på byggemeldingstidspunktet.

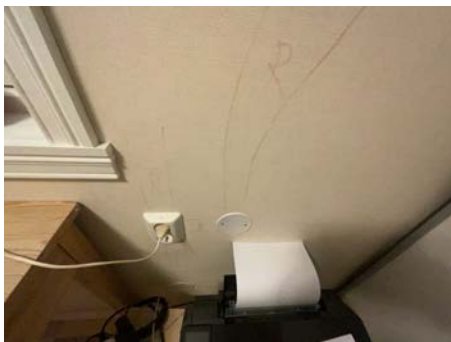
Merker på vegg.

Overflater må utbedres så merkene ikke er synlig lenger for TG:1.  
Kostnadsestimat her vil variere etter ønsket kvalitet.

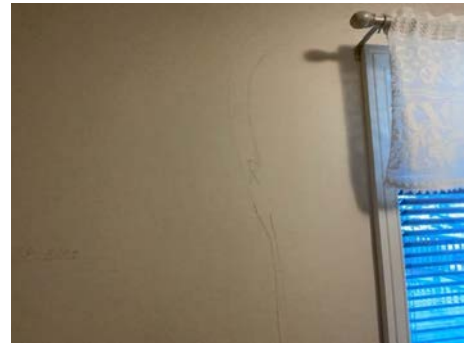
Merker på vegg.

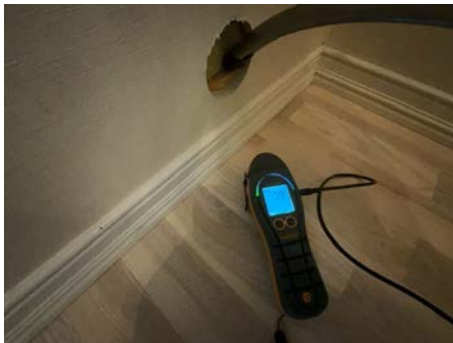
Hulltaking er foretatt uten å påvise unormale forhold.

Hulltaking.

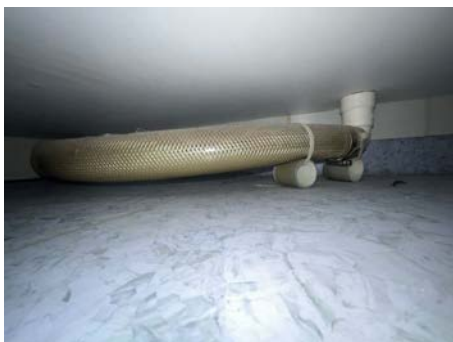
Utsnitt avløpsrør.

Overvåk avløpsrør løsning. Denne må skiftes for TG:1.
