Stensåsveien 19

Tilstandsrapport

Befaringsdato: 19.06.2024

Rapportdato: 21.06.2024

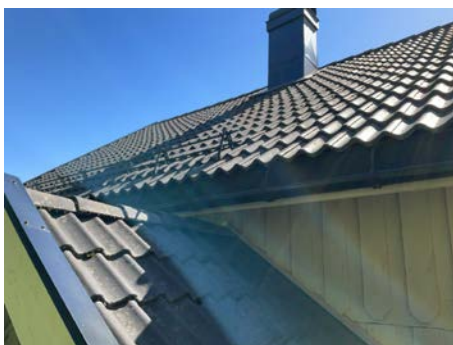
! TG 1 Nedløp og beslag

Stål takrenner, pipe beslag og vindski beslag besiktiget fra bakkenivå. Fall forhold på takrenner er ikke kontrollert.

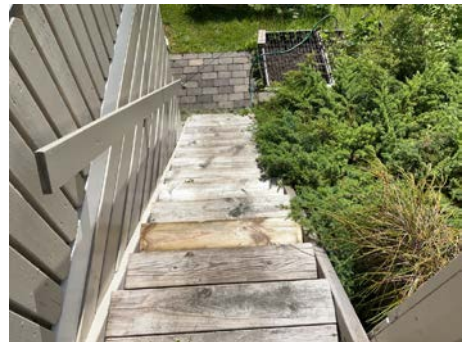
TO 1 Utvendige trapper - 2

Trapp fra gata og opp.

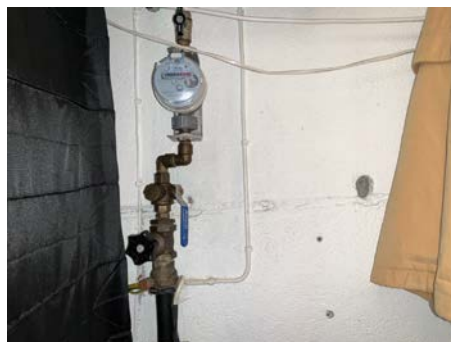
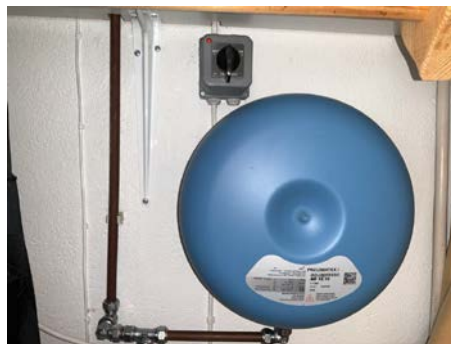
TO 2 Vannledninger - 2

Eldre vannledning av kobber.

Vannledninger fungerer i dag, men ut ifra alder kan skader plutselig oppstå på eldre anlegg.

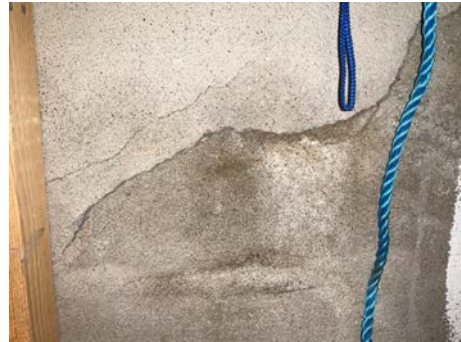
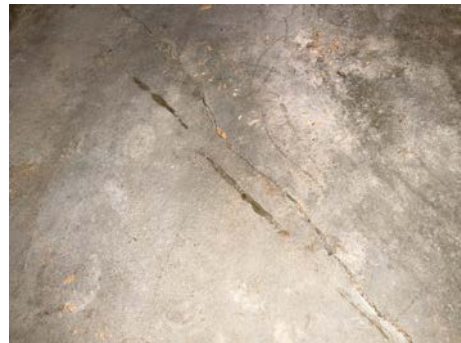
TO 2 Forstøtningsmurer

Eldre forstøtningsmur av naturstein.

Eldre forstøtningsmur har normal slitasje, enkelte sprekker i fuger mellom stein og netting gjerde er delvis defekt i den ene enden.

Behov for tiltak må vurderes.
