# Vardeveien 2

ADRESSE  
**Vardeveien 2, 4560 VANSE**

Befaringsdato: 11.07.2024

# Tilstandsrapport

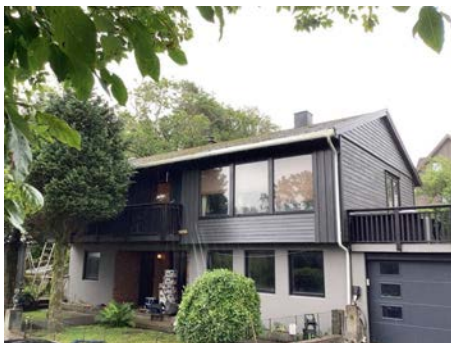
Grønse på tekking

Vask / rens av overflate.

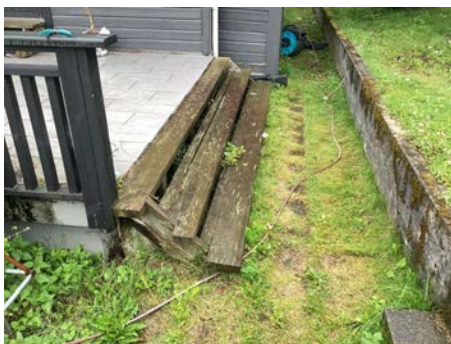
Svikt i trinn

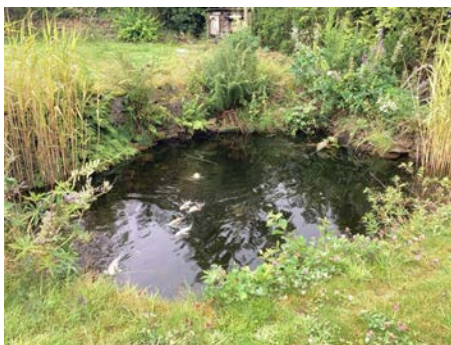
Hagedam

Etablere gjære / sikring

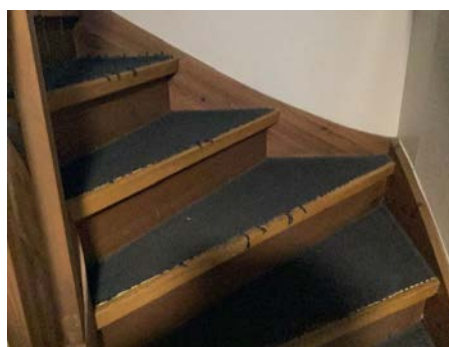
Teppe er slitt

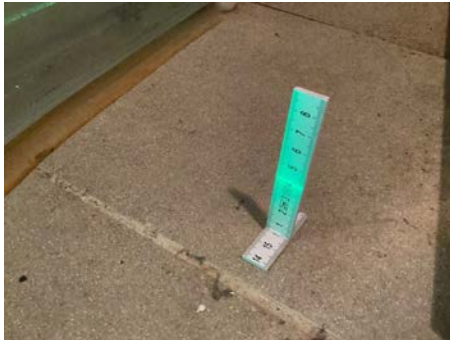
- Det er påvist avvik i fallforhold til sluk i forhold til krav i forskrift på byggetidspunktet.

Måling 80 cm fra sluk

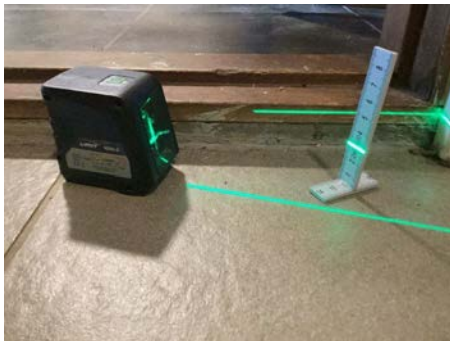
Måling ved terskel

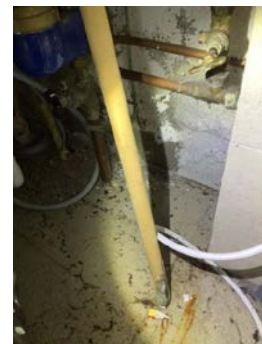
Membran løsner fra vegg

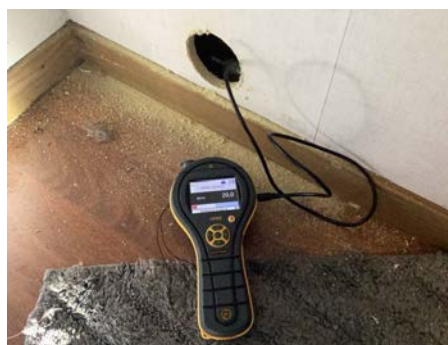
Måling med pigg

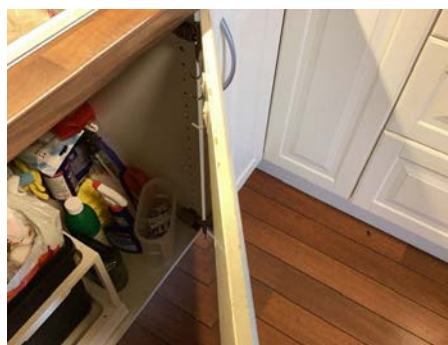
- Det er påvist at overflater har noe skader.

Film på fronter løsner

- Det må foretas lokal utbedring.

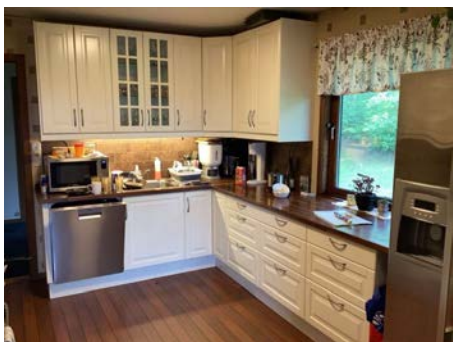
Oversikt kjøkkenet

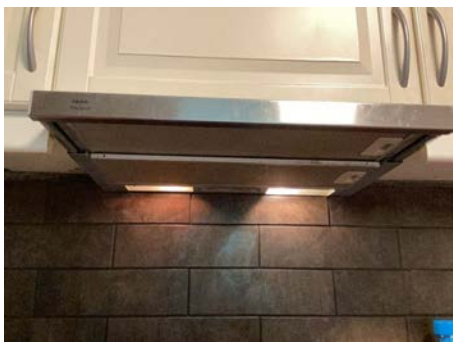
- Det er avvik:

Avtrekk er svakt

Rens av filter, eventuelt utskifting av ventilator

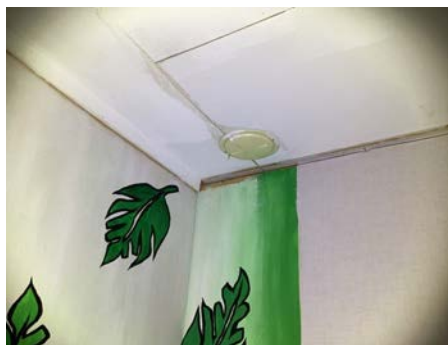
Mangler list i himling

- Mekanisk avtrekk bør etableres på toalettrom.

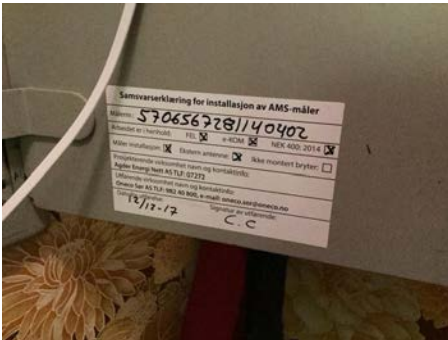
Samsvar AMS måler

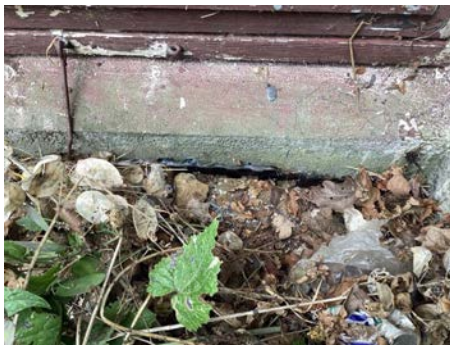
- Det mangler, eller på grunn av alder er det sannsynlig at det mangler, utvendig fuktsikring av grunnmuren ved kjeller/underetasje.
- Mer enn halvparten av forventet levetid på drenering er overskredet.

Grunnmurplast uten klemlist

- Tiltak for redrening rundt boligen kan ikke utelukkes.
- Overvåk tilstanden jevnlig. For å få tilstandsgrad 0 eller 1 må dreneringen skiftes ut, men tidspunktet for når dette er nødvendig er vanskelig å si noe om. Bruken av underetg/kjeller vil og være avgjørende.
- Det må gjennomføres ytterligere undersøkelser.

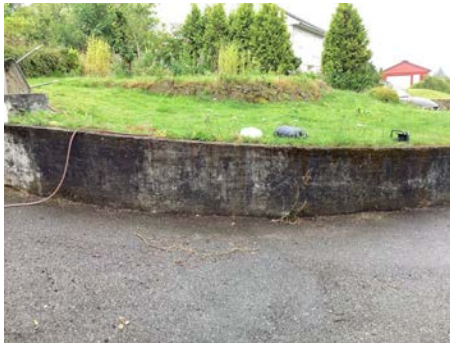
Høyden på støttemur bak bolig er over 50 cm

Høyder på støttemurer over 50 cm er det krav til rekkverk

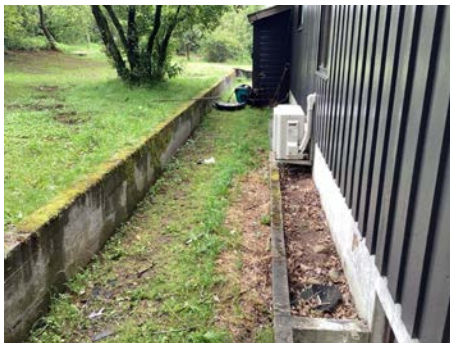
Tilnærmet flatt terreng bak bolig

- Det bør foretas terrengjusteringer.
