# Vestre Vere 17

# Innholdsrik enebolig med løe på solrik utsiktstomt.

**Vestre Vere 17, 4560 VANSE**

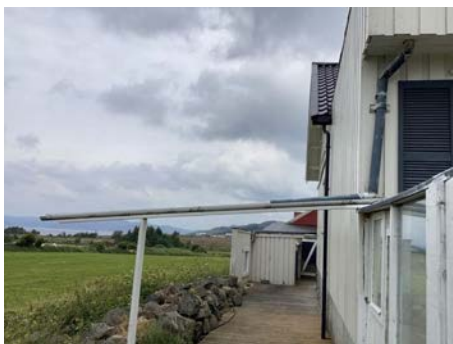
Improvisert løsning

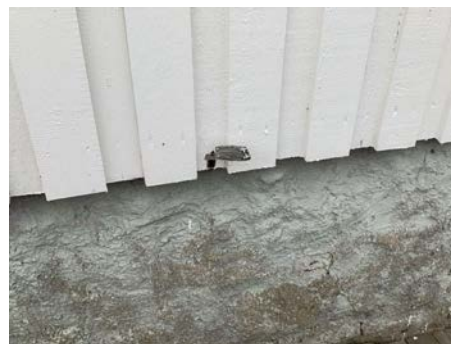
Spredt råte

- Det er ingen eller liten lufting i nedre kant av kledning mot grunnmur.
- Det er påvist spredte råteskader i bordkledningen.

- Det bør foretas tiltak for å bedre lufting av kledningen.
- Råteskadet trekledning må skiftes ut.

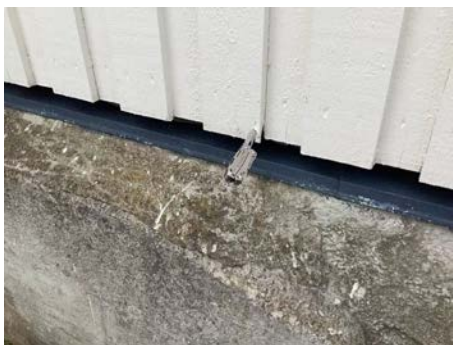
Spredt råte

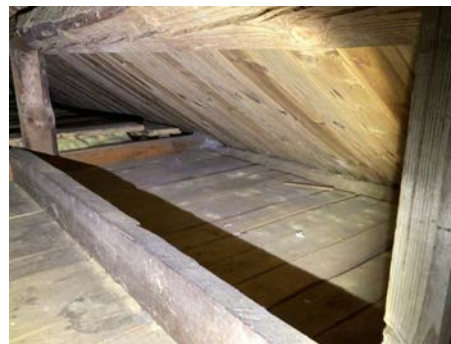
- Det er registrert symptom på aktivitet fra skadedyr

Spør etter stripet borebiller i konstruksjon

- Det må foretas tiltak for å lukke avviket.

Konstruksjon må sikres mot skadedyr

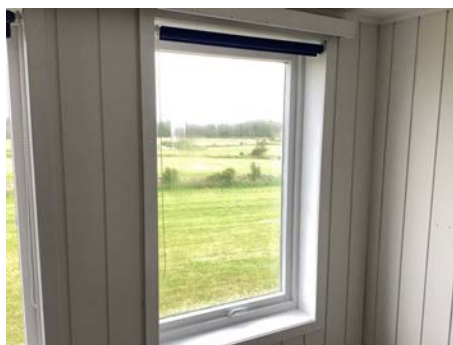
- Det er påvist at enkelte vinduer er vanskelig å åpne/lukke.
- Det er påvist noen glassruter som er punktert eller sprukne.
- Det er påvist vinduer med fukt/råteskader.

Punktert vindu på soverom

- Vinduer med punkterte/sprukne glass må påregnes skiftes ut, enten hele vinduet eller kun selve glassene.
- Vinduer med råteskader må erstattes med nye.

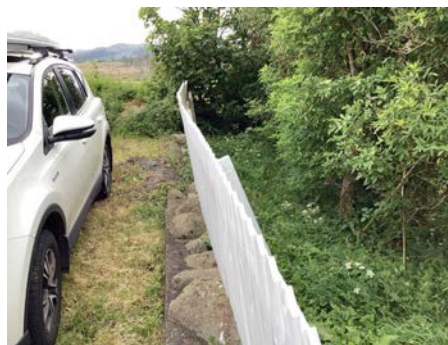
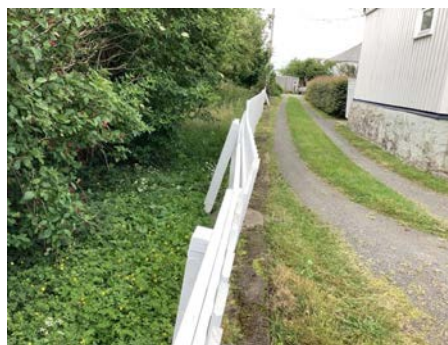
Skjevheter

Stakittgjerde må rettes opp.

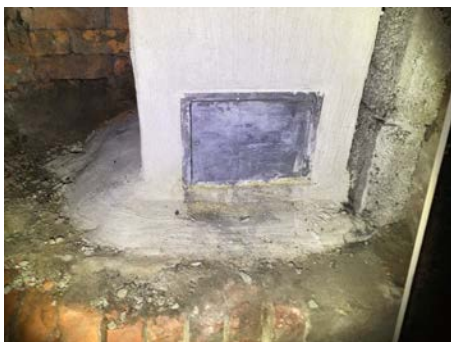
Sotluke i kjeller

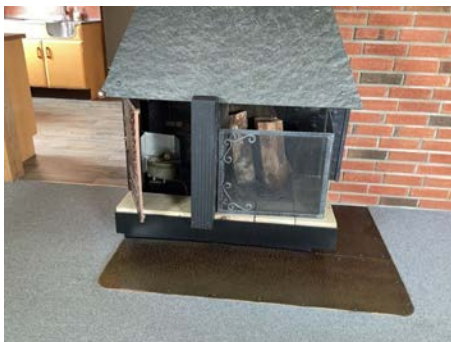
- Ildfast stein har sprekker.

Kamin og peis

- Ildfast stein bør skiftes ut/repares.

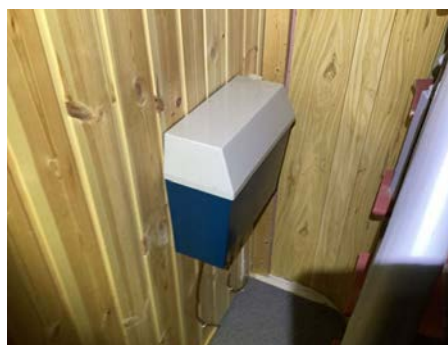
Dagtank

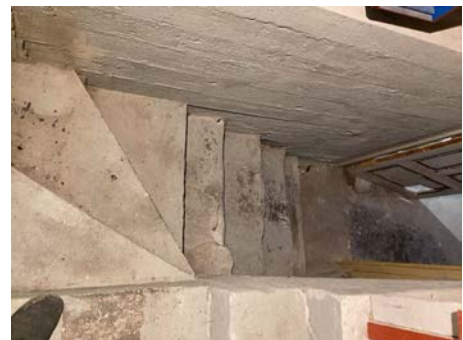
Trapp til grovkjeller

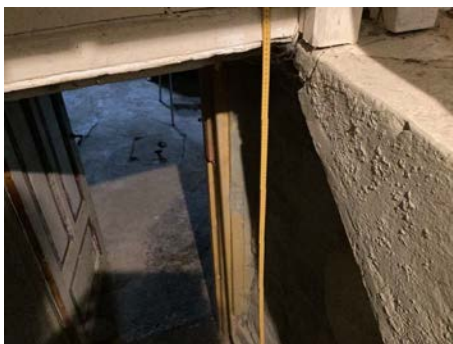
Lav frihøyde

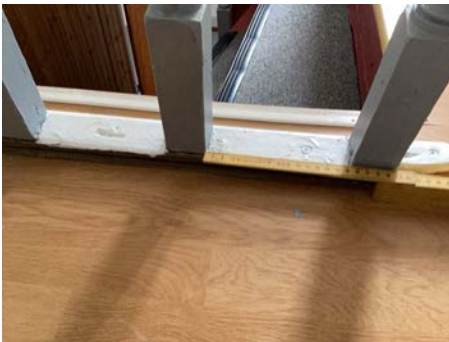
Åpninger er større enn dagens krav

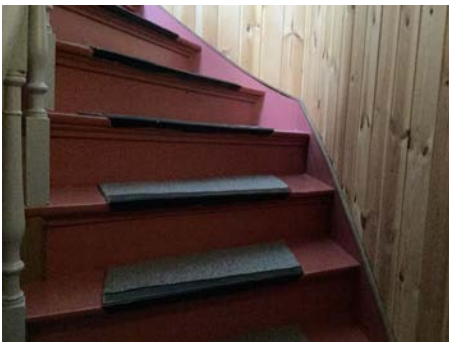
Skjevheter i trinn og knirk i trinn

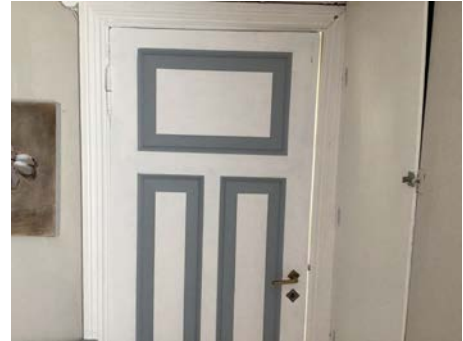
- Det er påvist avvik som tilsier at det bør foretas tiltak på enkelte dører.

Glippe mellom blad og karm

- Enkelte dører må justeres.

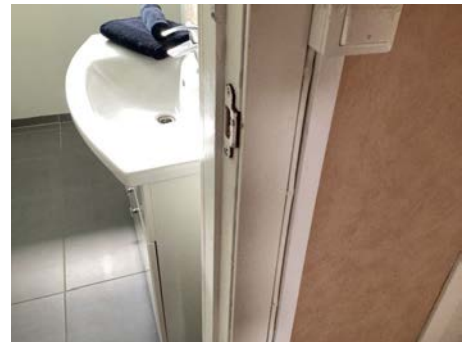
Skjevheter i karm, låsekammer er justert ut

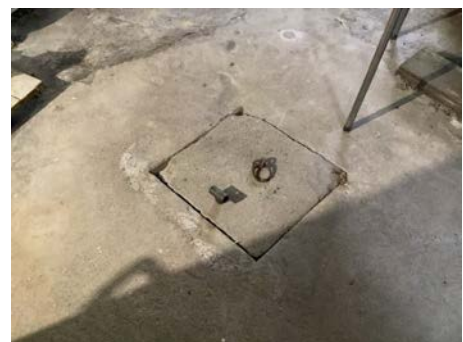
Brønn er ikke i bruk.

Det opplyses at flere boliger i område av samme alder har det samme. Dette skyldes høy grunnvannstand.

Brønn ikjeller

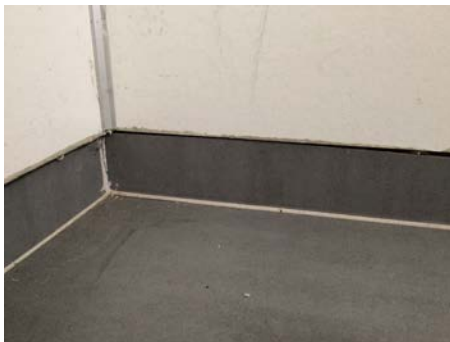
- Våtromsplater er ikke montert fagmessig.
- Det er avvik:

Plater er ikke montert på sokkellist og det mangler fug eller sokkellist mellom kanflis og veggplater

- Badet/våtsonen står foran en full oppgradering.

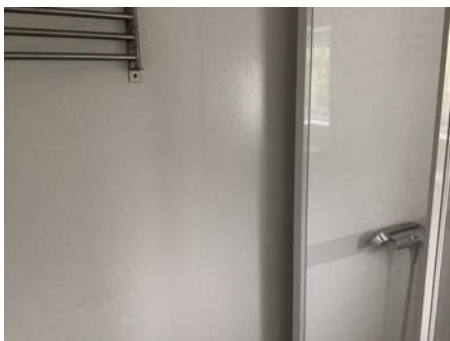
Det er svikt i plater, ved påføring av håndkraft, beveger plater seg.

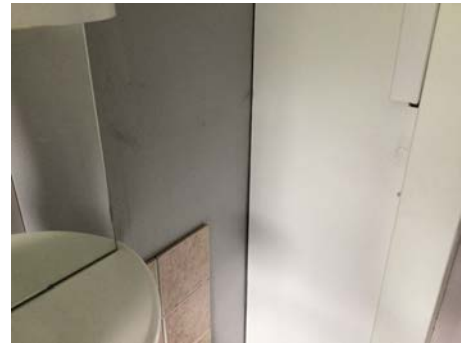
Hjørne er ikke fuget.

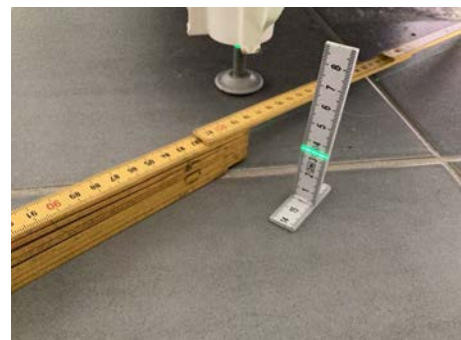
- Det er påvist at noen fliser har bom (hulrom under).
- Det er påvist avvik i fallforhold til sluk i forhold til krav i forskrift på byggetidspunktet.

Måling 80 cm fra sluk

- Overflater må utbedres eller skiftes.
- Det må foretas utbedring av fallforhold.

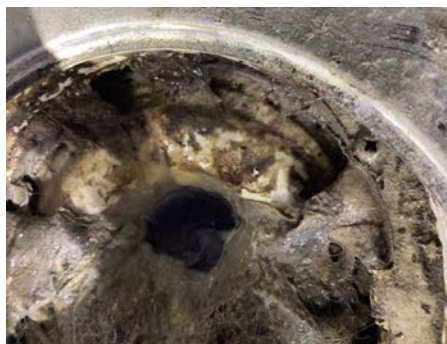
Sluk må rengjøres

Sluk må rengjøres

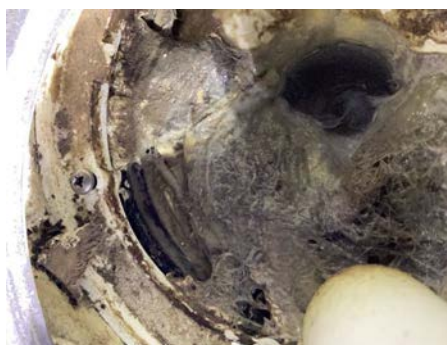
Ukjent membranløsning

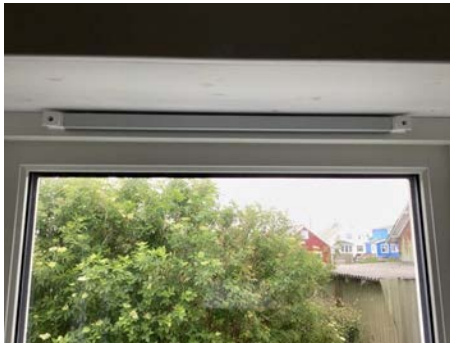
Ventil i vindu

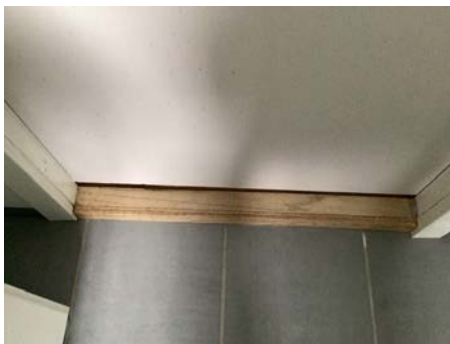
Spalte ved dør

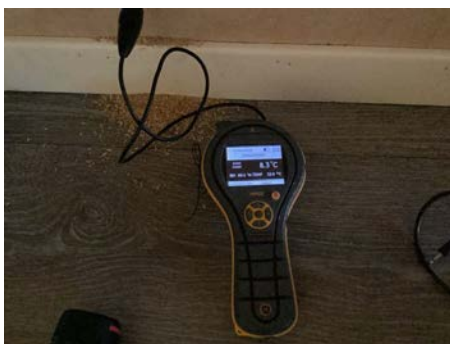
Hulltaking er foretatt, uten å påvise unormale forhold.  
Hulltaking er utført i gang.  
Målinger har gitt følgende resultater.  
RF måling på 60 % ved 16 grader.  
Måling med pigg har påvist under 8 Vekt%  
Tørt under 11,9% vekt %  
Akseptable 12 - 15,9 vekt %  
Fuktig 16 - 19,5 vekt %  
Meget fuktig 19,6 - 27 vekt %  
Vått / fritt vann over 27 vekt %

Rf måling

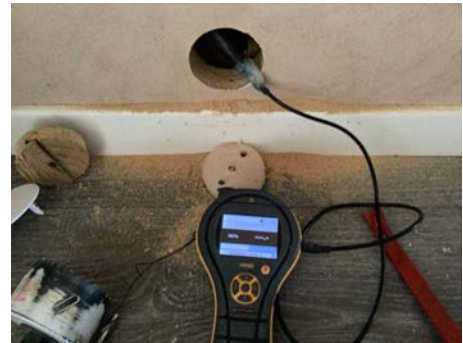
Måling med pigg

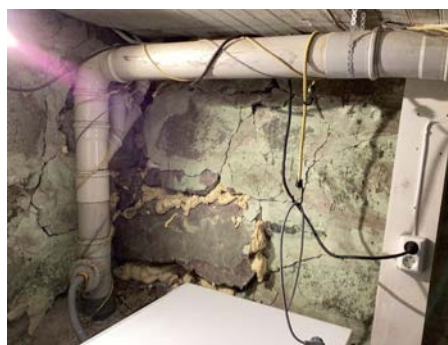
Avløpsrør i plast

- Mer enn halvparten av forventet brukstid er passert på innvendige avløpsledninger.
- Det er avvik:
- Vurdering er basert på alder. Tilstandsgrad 2 gis med bakgrunn i at mer enn halvparten av forventet brukstid for skjulte røranlegg er passert. Det er nå ingen symptomer på funksjonssvekkelse, men vær oppmerksom på at dette er en risikokonstruksjon.

- Overvåk tilstanden jevnlig. For å få tilstandsgrad 0 eller 1 må røranlegget skiftes ut, men tidspunktet for når dette er nødvendig er vanskelig å si noe om. Ved renovering, påse at røranlegget dokumenteres av fagperson.
- Tiltak:
- I forbindelse med oppgradering av våtrom vil det være naturlig med utskiftning av rør.

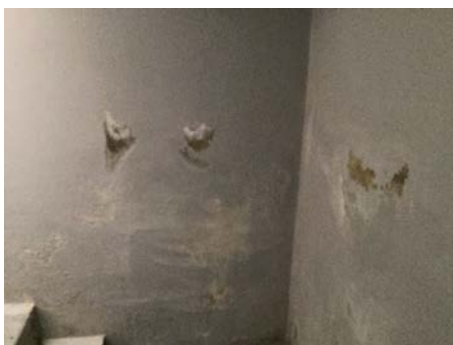
Saltutslag

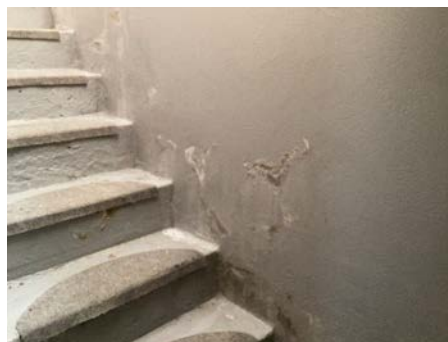
Saltutslag

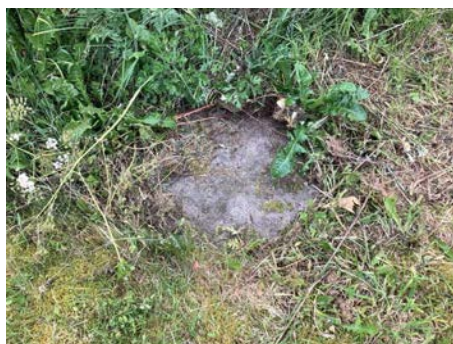
Siden tanken ikke er i bruk må man vurdere om den skal fjernes eller fylles igjen.

Septiktank

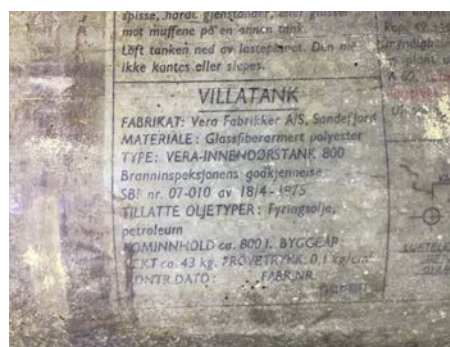
Oljetank nyere enn 1975, antatt ca 1980 +/-
