# Fridtjof Nansens gate 35

Porsgrunn – Sundjordet

# Velkommen til Fridtjof Nansens Gate 35

### **SALGSOPPGAVE**

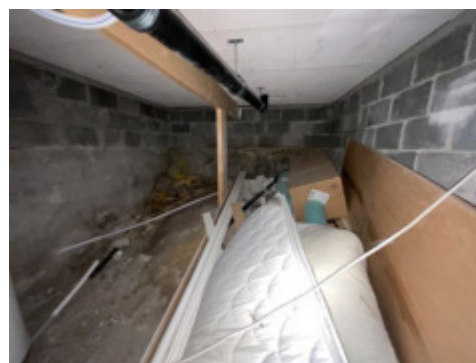
Oversikt av krypkjeller under stue del
