# Sleipners vei 18B

**Sleipners vei 18B, 4631  
KRISTIANSAND S**

# Tilstandsrapport

## REKKEHUS

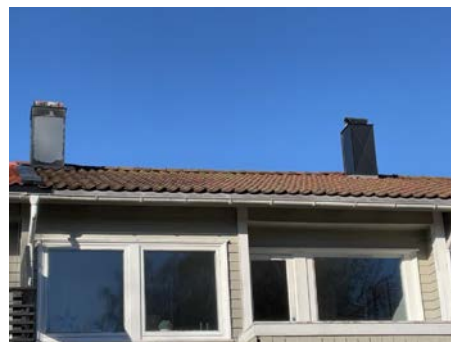
Behov for utskifting av takstein, papp, sløyfer og lekter nærmer seg.

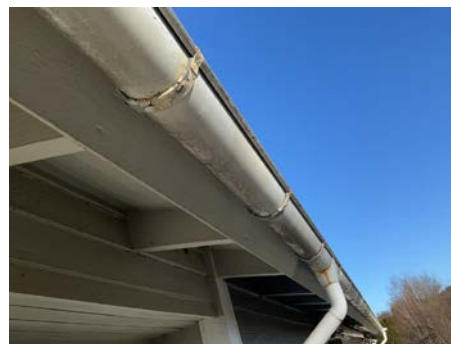
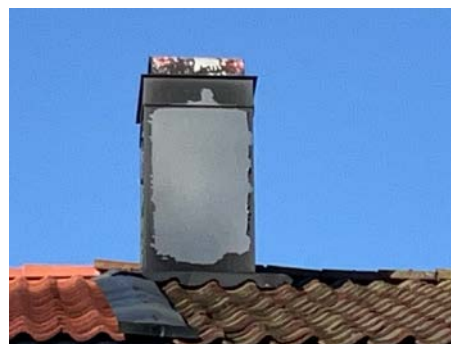
### Nedløp og beslag

Stål takrenner, luftelyrebeslag og pipebeslag besiktiget fra bakkenivå. Plast takrenne på lite tak over inngang. Fallforhold på takrenner er ikke kontrollert.

Behov for utskiftninger nærmer seg.

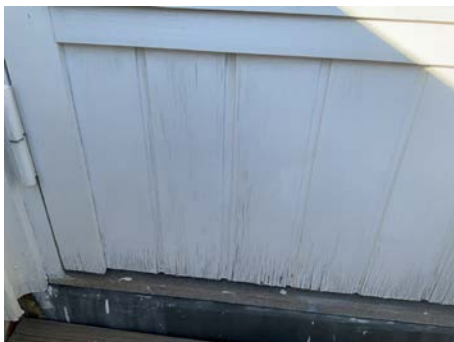
Behov for tiltak må vurderes.

**Kostnadsestimat: Ingen umiddelbar kostnad**

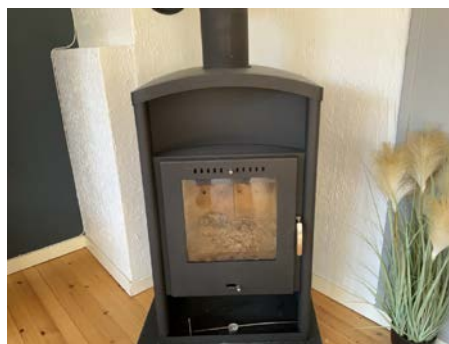
Behov for renovering av pipe kan nærme seg.

**Kostnadsestimat: Ingen umiddelbar kostnad**

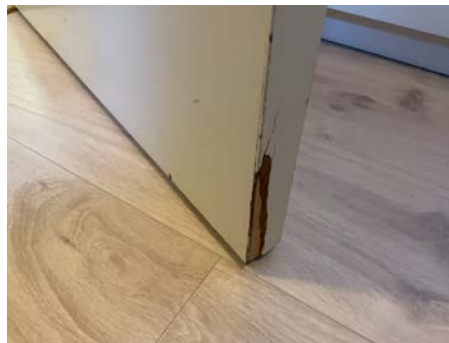
## TG 1 Innvendige dører - 2

En innvendig dør er skiftet ut.

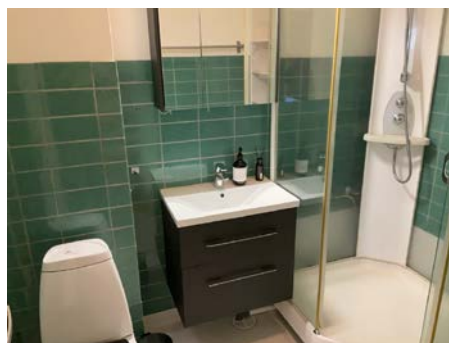
### 1 ETASJE > BAD

## TG 2 Overflater vegger og himling

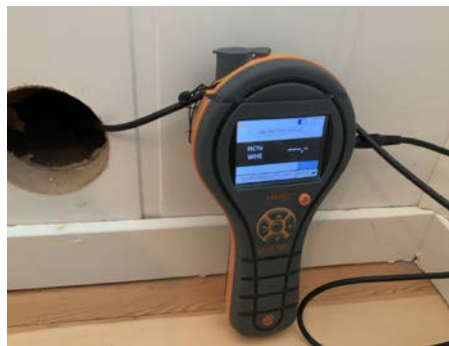
#### TG 1 Tilliggende konstruksjoner våtrom

Hulltaking foretatt i skillevegg mot bad uten å påvise unormale forhold.

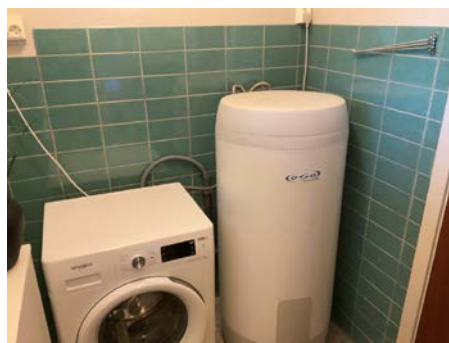
### 1 ETASJE > VASKEROM

#### TG 2 Overflater vegger og himling

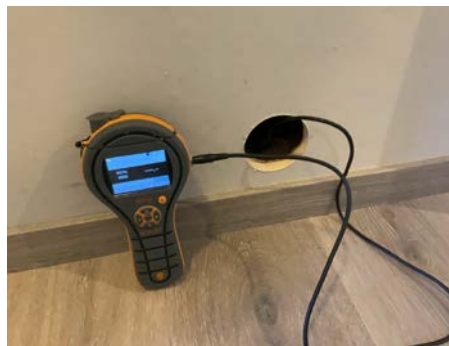
## TG 1 Tilliggende konstruksjoner våtrom

Hulltaking foretatt i skillevegg mot vaskerom uten å påvise unormale forhold.
