Sannidalsveien 379

Tilstandsrapport

Befaringsdato: 03.07.2024

Rapportdato: 29.08.2024

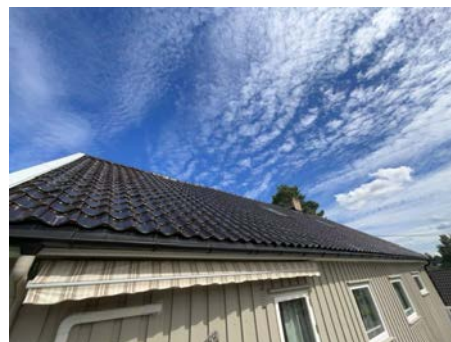
Utsnitt takteking.

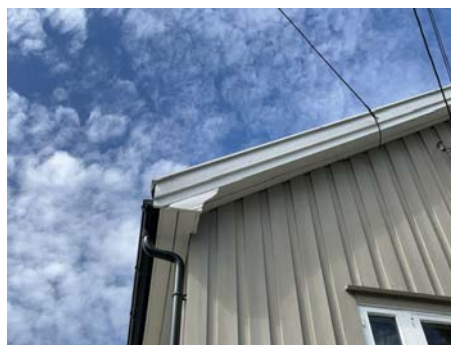
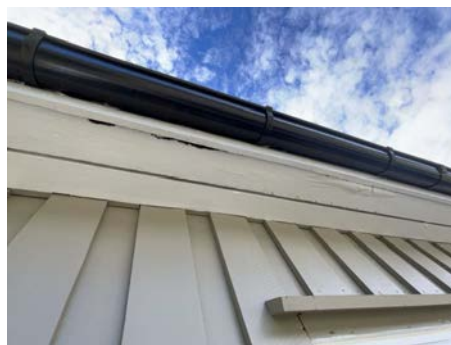
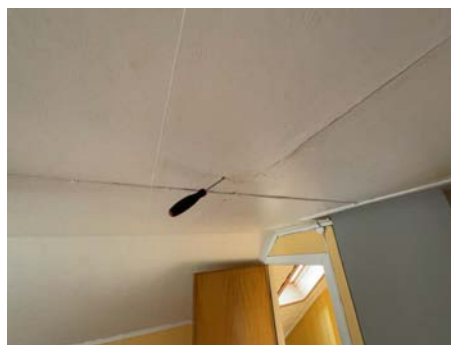
- Det er påvist fukt/råteskader i takkonstruksjonen.
- Hele takkonstruksjonen er gjenbygget. Det er ingen mulighet til vurdering utover alder og observasjoner fra underliggende etg.

Det er registrert fuktskader i himling rundt pipe, råte i gesimsbord og vindskier.

Utsnitt takkonstruksjon.

- Det må gjennomføres ytterligere undersøkelser.
- Råteskadede konstruksjoner må skiftes ut.

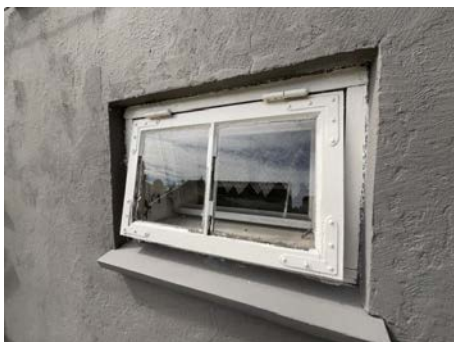
- Det er påvist noen glassruter som er punktert eller sprukne.
- Det er påvist vinduer med fukt/råteskader.
- Karmene i vinduer er slitte og det er sprekker i trevirket.

Utsnitt vinduer.

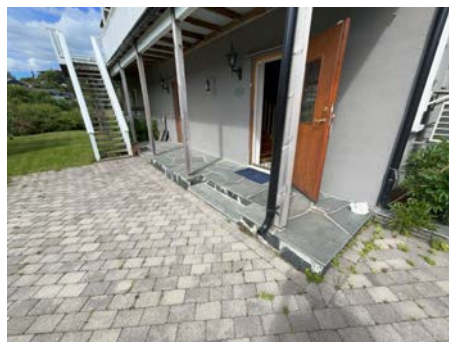
Utsnitt skiferplating.

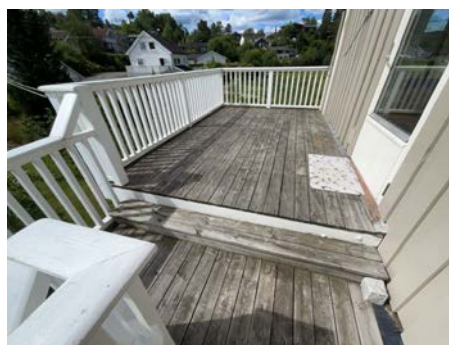
Utsnitt terrasse i tre.

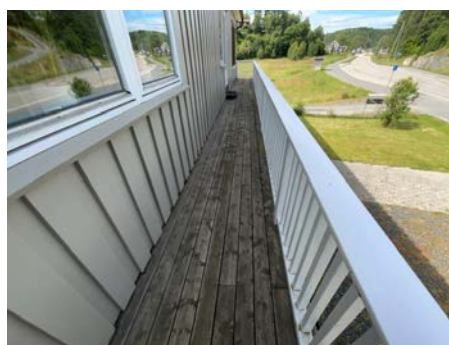
Utsnitt terrasse i tre.

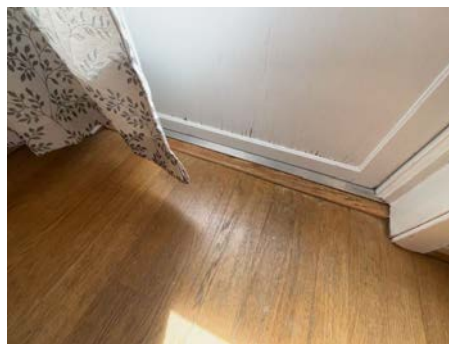
Utsnitt overflater.

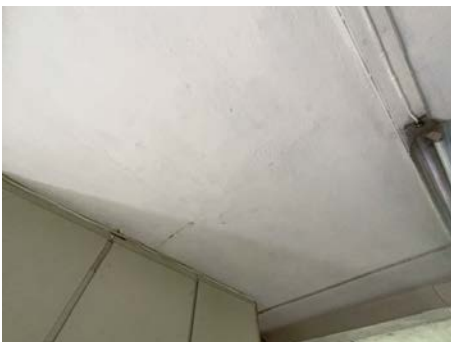
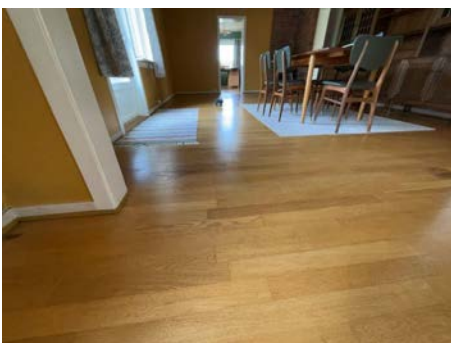
Utsnitt etasjeskille.

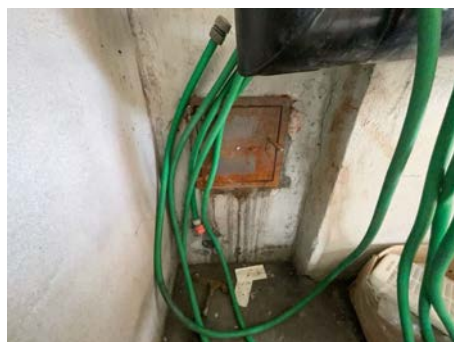
Det er registrert piperør på lager 1 etasje som er tettet med isolasjon, det er registrert rennemerker fra feieluke og det er registrert sprekke i pipe i 3 etasje med rennemerker.

- Det er påvist sprekker og/eller riss i pipe.

Feieluke.

Sprekker og riss i pipe må utbedres.

Det anbefales å montere en pipehatt.

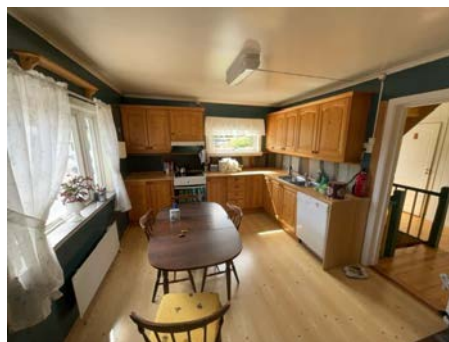
- Det er påvist skader på overflater/kjøkkeninnredning utover normal slitasjegrad.

Utsnitt kjøkken.

- Det må påregnes lokal utbedring/utskiftning.

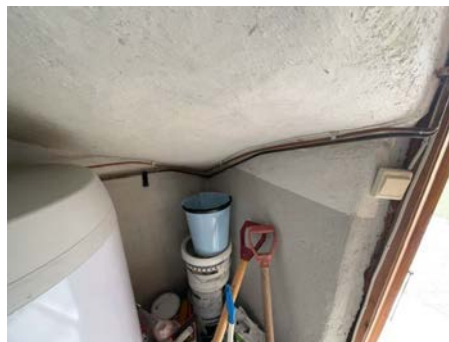
Utsnitt kobberrør.

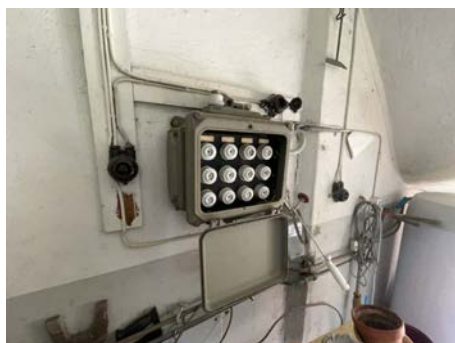
Skrusikringer verksted.

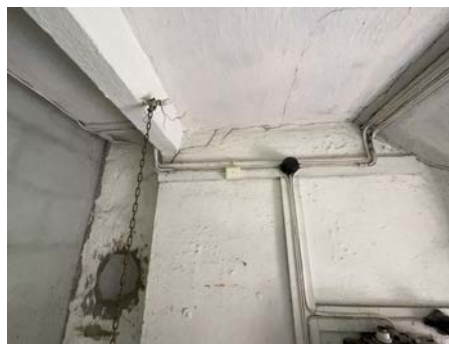
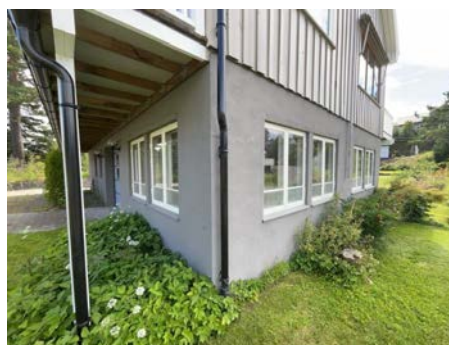
Det er ikke registrert store sprekker og nedbøyninger, men det er registrert noe sprekker og riss etter setninger.

- Det er registrert skråriss som er symptom på setninger.
- Grunnmuren har sprekkdannelser.

Utsnitt grunnmur.

- Påviste skader må utbedres.

Sprekker og riss i grunnmur og såle må utbedres for TG:1.
