Odderhei terrasse 71

Stor og lekker vestvendt sveitservilla i moderne stil - flott utsikt - stor garasje

Befaringsdato: 16.10.2024

Rapportdato: 24.10.2024

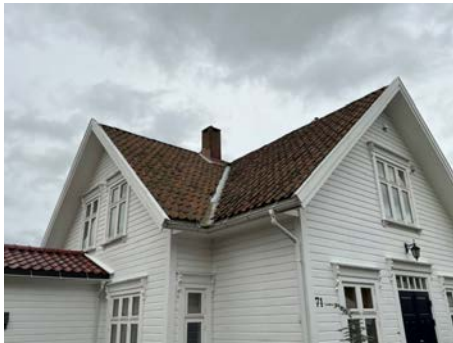
Eldre fuktskjolder rundt pipe.

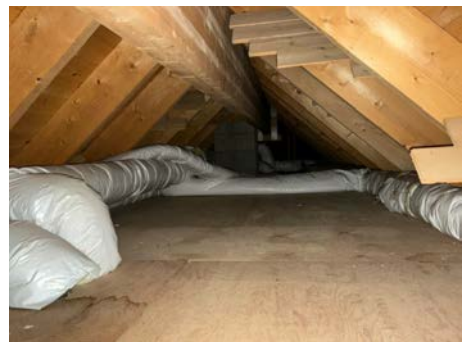
Trekonstruksjon. Det er etablert luftespalte av rafteapp. Denne er stedvis presset sammen, noe som kan redusere lufting av konstruksjoner. Det er ikke observert åpenbare avvik som følge.

Rafteapp presset noe sammen.

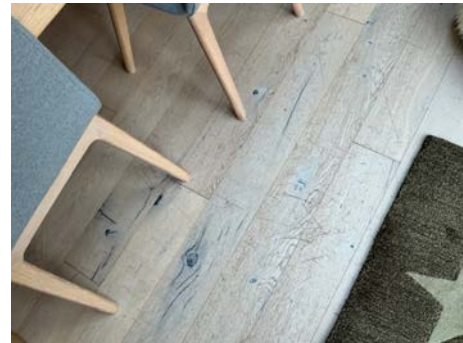
Etasjeskille i tre og støpt gulvdekke nede.

Det ble stikkmessig målt nivåforskjell, ingen vesentlige/unnormale avvik avdekket. Noe nivåforskjeller må forventes ut fra alder og byggeskikk.

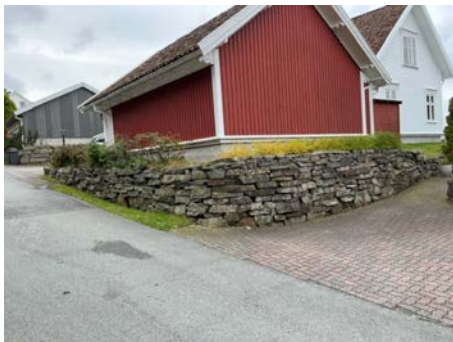
Stablestein mot veien/nabo. Enklere men ingen åpenbare avvik. Normalt oppsyn.
