Myra 18

Storekvina - Kvinesdal

Tilstandsrapport

Befaringsdato: 15.08.2024

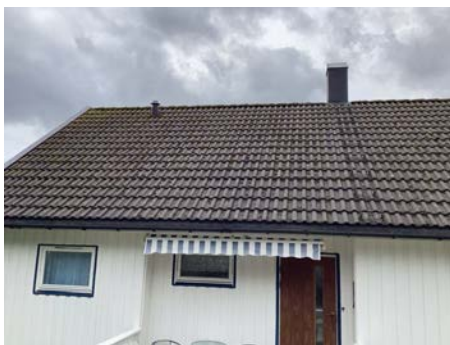
- Tidspunkt for utskiftning av takteking nærmer seg.

Mose på tekking

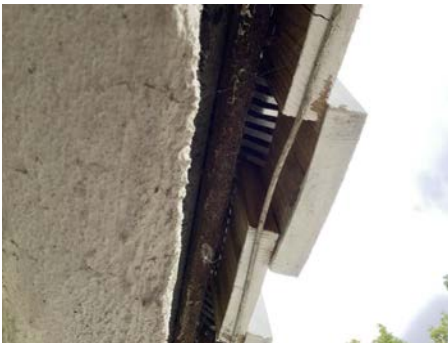
Sporadiske plasser hvor gliper på musebånd er for store

Et alternativ kan være å supplere med nye musebånd

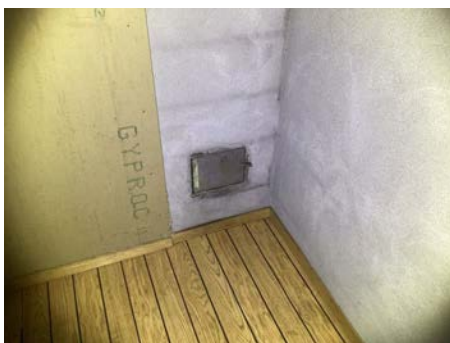
Det er ikke ildfast plate under sotluke

- Det anbefales å montere ildfast plate under luker på pipe.

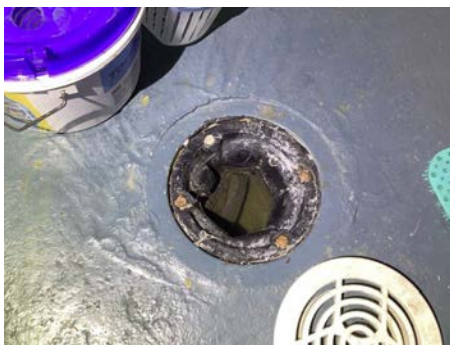
Eldre sluk uten membran

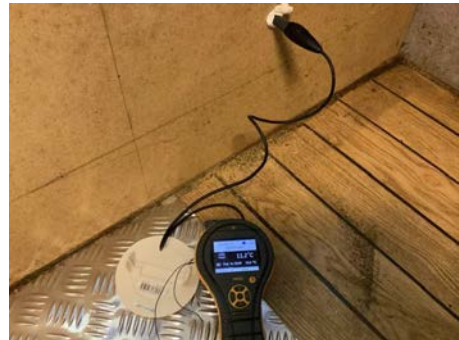
- Det er registrert symptom på fuktskader

Rf måling

- Det må gjennomføres ytterligere undersøkelser.

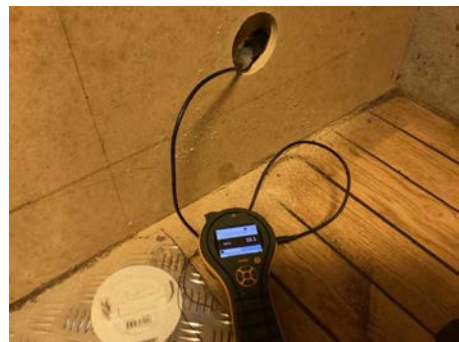
Måling med pigg

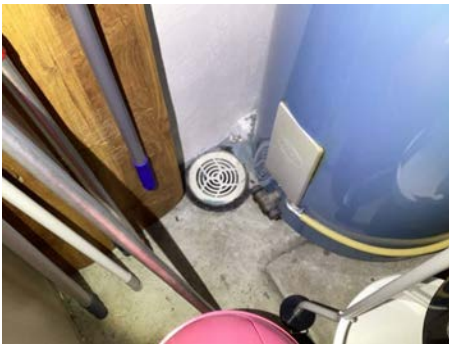
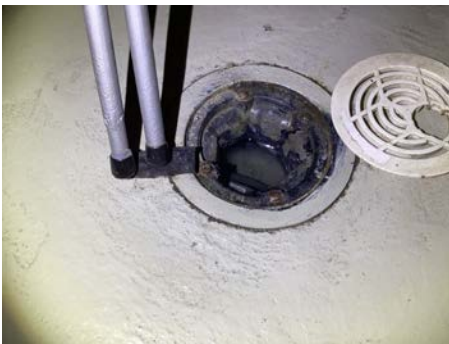
Eldre sluk

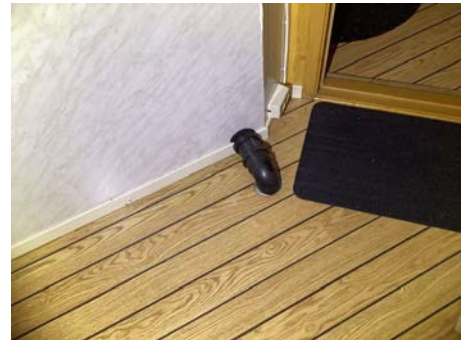
Noe utradisjonell plassering

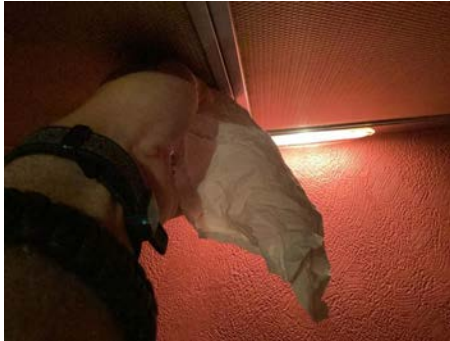
Ingen avtrekk

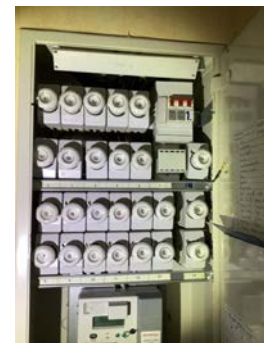
Anlegget er fra byggeår og bør ha en gjennomgang av en autorisert elektriker.

Porselensikringer

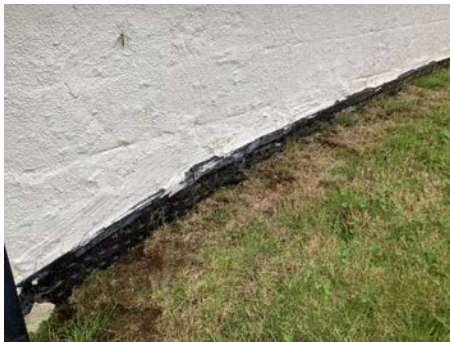
Grunnmurplast

- Overvåk tilstanden jevnlig. For å få tilstandsgrad 0 eller 1 må dreneringen skiftes ut, men tidspunktet for når dette er nødvendig er vanskelig å si noe om. Bruken av underetg/kjeller vil og være avgjørende.
