Østre Tromøyvei

**Østre Tromøyvei 706, 4812
KONGSHAVN**

Tilstandsrapport

Befaringsdato: 17.07.2024

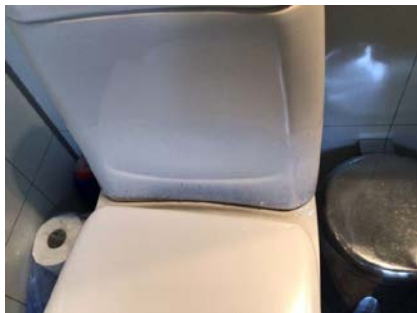
Kondens på toalettsisterne trolig skyldes svært kaldt vann.

Kondensering på sisterna
