Østre Tromøyvei 706

Tilstandsrapport

Befaringsdato: 17.07.2024

Rapportdato: 22.07.2024

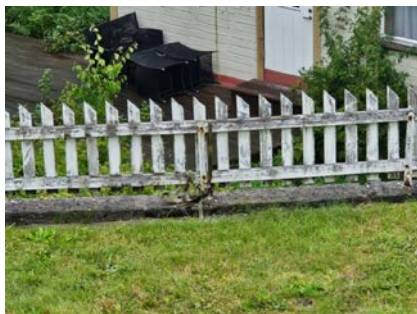
Rekkverk trenger vedlikehold
