# Paulen 89

Flekkerøy

# Meget pen og velholdt enebolig med attraktiv, solrik og usjenert beliggenhet på rosmlig tomt - Dobbel garasje med loft

Enebolig  
  Paulen 89, 4625 FLEKKERØY

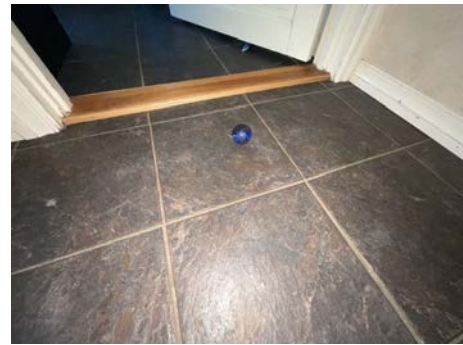
Normal oppussing av overflater i forbindelse med eierskifte må påregnes.  
Bom (hul lyd) under flisene indikerer at flisene har dårlig vedheft til underlaget og de kan på sikt løsne.

Eksempel på sted med bom

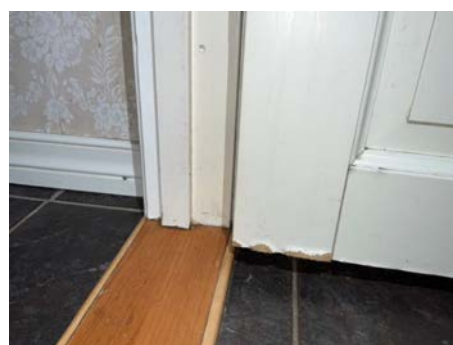
Dør til toalettrom

Det er fuktskade på nedre del av dørene til vaskerom og toalettrom.

Dører med skader bør skiftes.

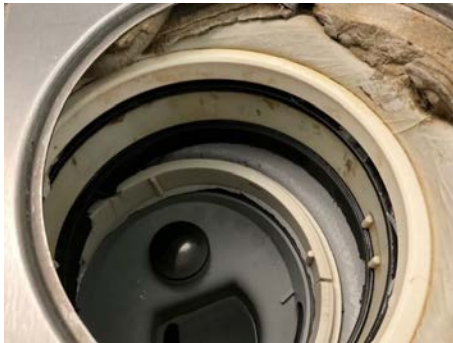
- Det er påvist mangelfull/feil utførelse rundt rørgjennomføringer e.l. som gir fare for fukt i konstruksjonen i våtsoner.
- Mer enn halvparten av forventet brukstid er passert på membranløsningen.
- Mer enn halvparten av forventet brukstid er passert på slukløsningen.

Sluk i dusjen

Det anbefales å installere dusjkabinett med avløp direkte ned i sluket på grunn av alder på tettesjiktet.

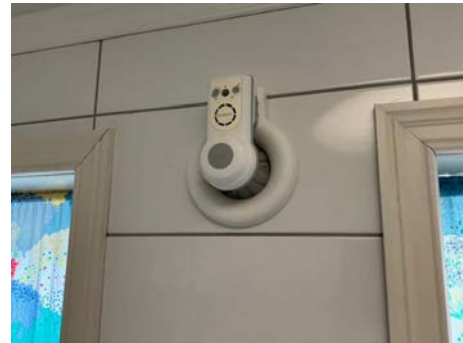
Vifte i vegg

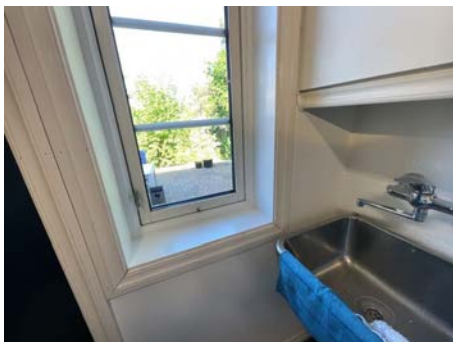
- Det er påvist at noen fliser har bom (hulrom under).
- Det er vindu/dør med ikke fuktbestandige materialer i våtsonen (ved vask, dusj, badekar, osv.), løsningen eller byggematerialet er uegnet

Vindu i våtsone ved vaskekkum

- Uegnede materialer må fuktbeskyttes/utskiftes.

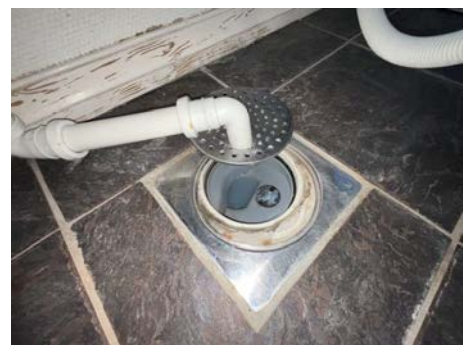
Sluk under vaskekkummen

- Overvåk tilstanden jevnlig. For å få tilstandsgrad 0 eller 1 må tettesjiktet skiftes ut, men tidspunktet for når dette er nødvendig er vanskelig å si noe om.

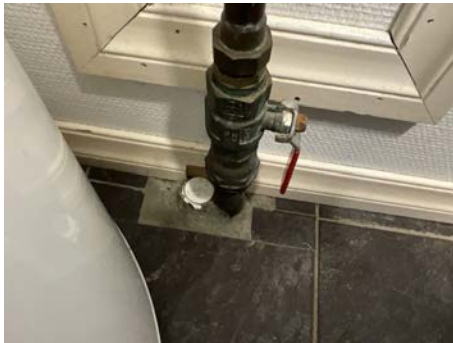
Rørgjennomføring er ikke tett med mansjett

Rørgjennomføringer bør tettes.

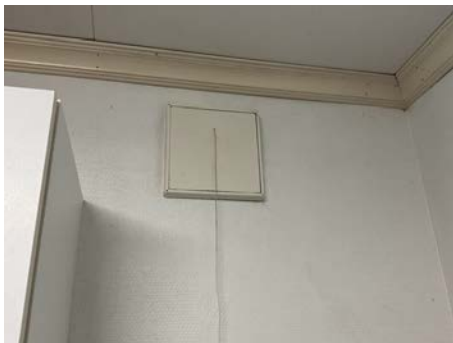
Det er elektrisk styrt vifte og spalte for tilluft under døra.

Vifte i vegg

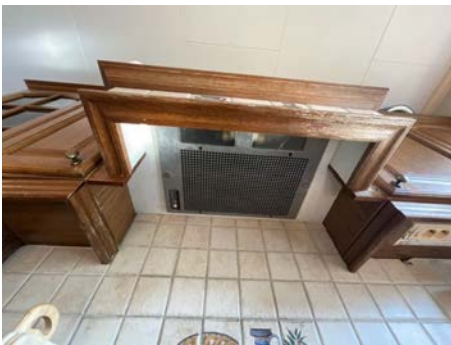
Det er kjøkkenventilator med avtrekk ut.

Ventilator over platetopp

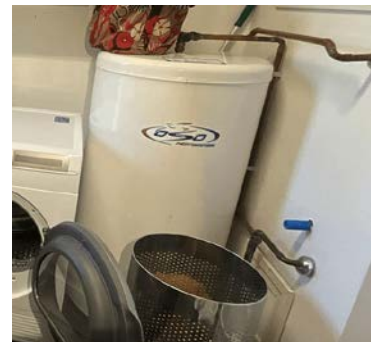
## TG 2 Varmtvannstank

Varmtvannstanken har et volum på ca. 200 liter, er produsert i 2000 og er plassert på vaskerommet.

- Det er ikke behov for utbedringstiltak siden tanken fungerer i dag, men ut ifra alder kan skader plutselig oppstå på eldre tanker.

Det er anbefalt å bytte berederen når den har rundet 20 år.
