# Feierheia 1

## KRAGERØ - THOMESHEIA

**Feierheia 1, 3770 KRAGERØ**

Befaringsdato: 09.09.2024

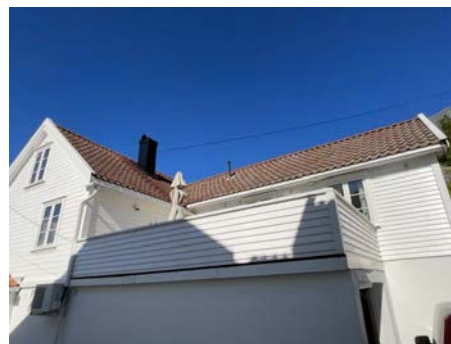
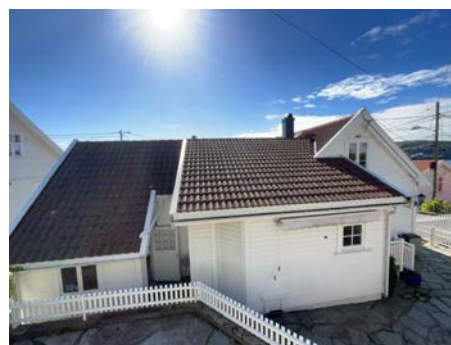
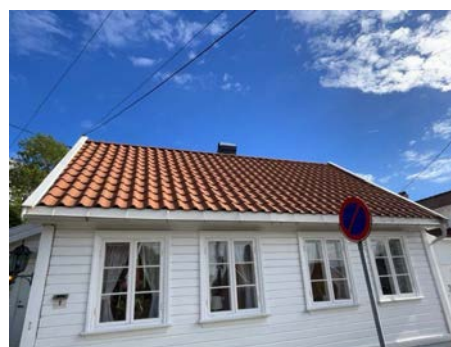
Utsnitt takteking.

- Tidspunkt for utskiftning av undertak nærmer seg.
- Tidspunkt for utskiftning av takteking nærmer seg.
- Overvåk tilstanden jevnlig. For å få tilstandsgrad 0 eller 1 må tekkingen skiftes ut, men tidspunktet for når dette er nødvendig er vanskelig å si noe om.

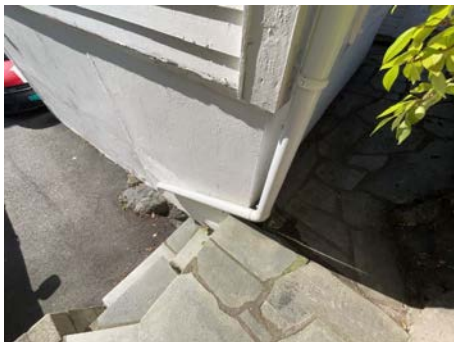
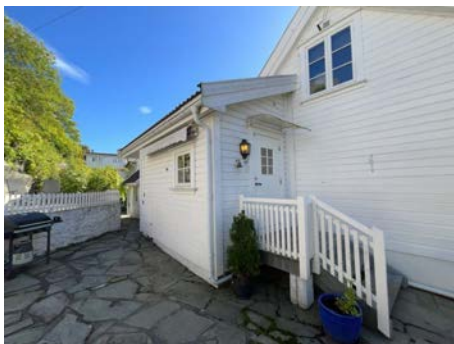
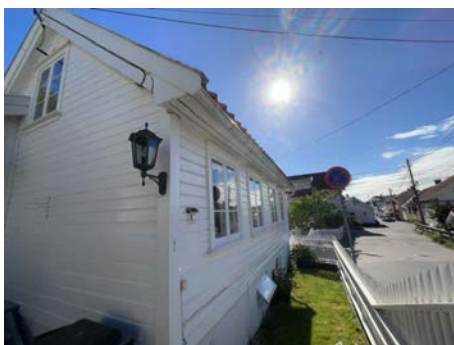
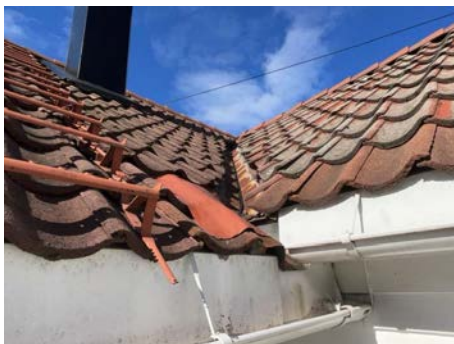
Det er registrert rust og vær slitasje på gradrenner.

Utsnitt renner og nedløp.

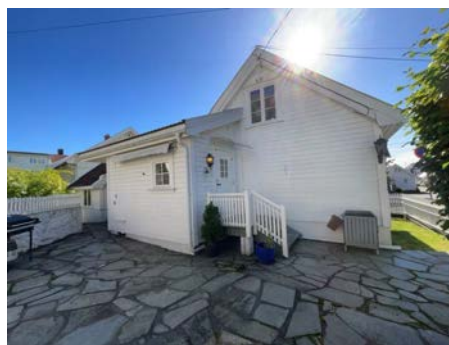
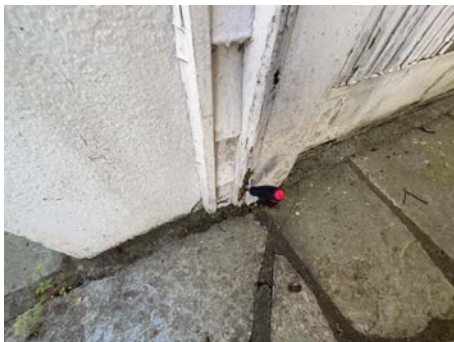
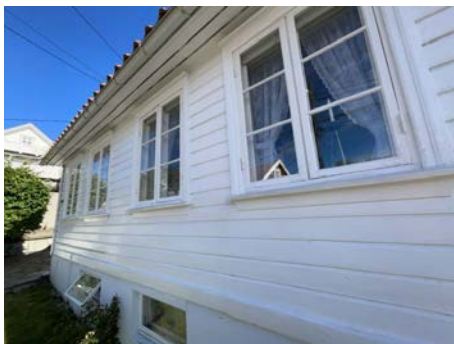
- Det er ingen eller liten lufting i nedre kant av kledning mot grunnmur.
- Det er påvist spredte råteskader i bordkledningen.
- Det er værslitt/oppsprukket trevirke/trepener.

Utsnitt veggkonstruksjon.

- Det bør foretas tiltak for å bedre lufting av kledningen.
- Råteskadet trekledning må skiftes ut.
- Lokal utbedring/utskiftning bør utføres.

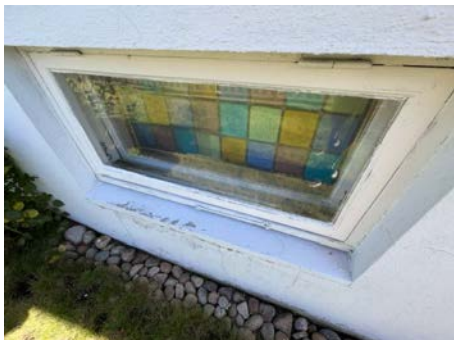
- Det er påvist vinduer med fukt/råteskader.

Eldre vinduer står for vedlikehold og utskiftning.

Utsnitt vinduer.

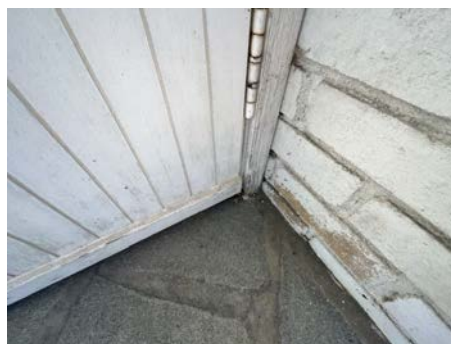
- Det er påvist dør(er) med fukt/råteskader.

Ytterdør mot bod og hybel står for utskiftning og vedlikehold.

Utsnitt ytterdør mot hybel.

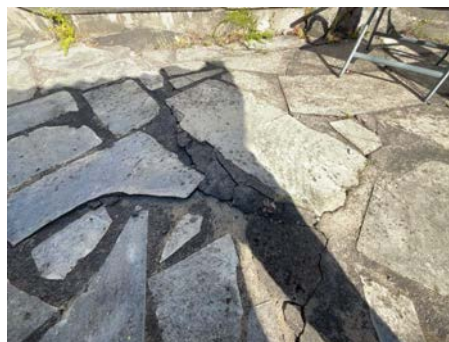
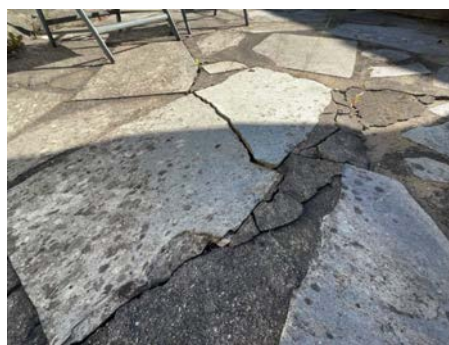
Utsnitt platting.

Det er registrert forvitring i betong og sprekker i skiferheller på plattinger.

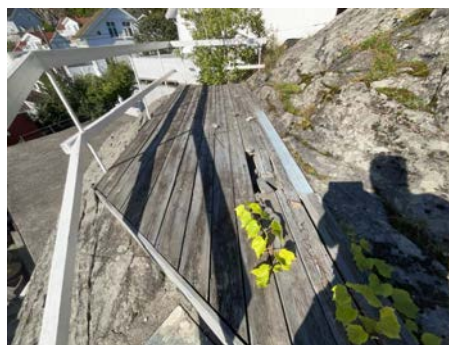
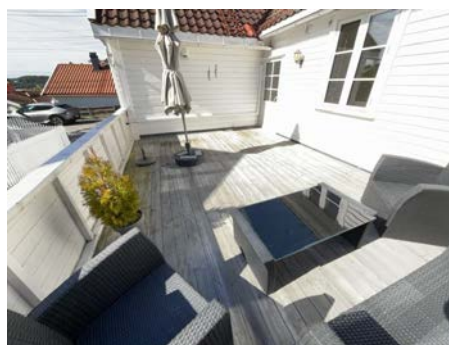
- Det er påvist fukt/råteskader i konstruksjonen.
- Balkong/terrasse ligger over innredede boligrom, usikker konstruksjon. Konstruksjonsutforming gir økt fare for skader.

Det er registrert terrasse med råte skader og for store åpninger i rekkverk.

Terrasse liggende over garasje må overvåkes, økt risiko rundt denne konstruksjonen da den ligger over bruksrom.

Utsnitt terrasse.

- Råteskadede konstruksjoner må skiftes ut.
- Andre tiltak:

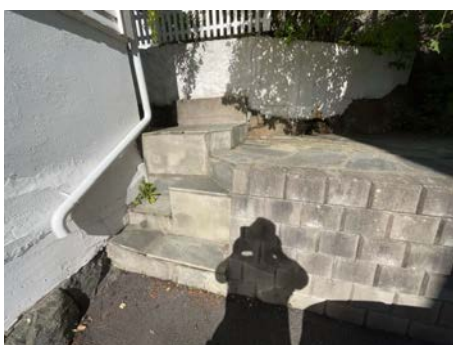
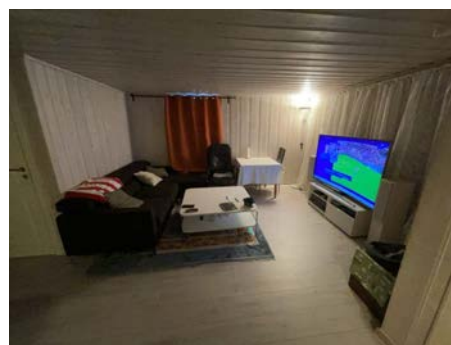
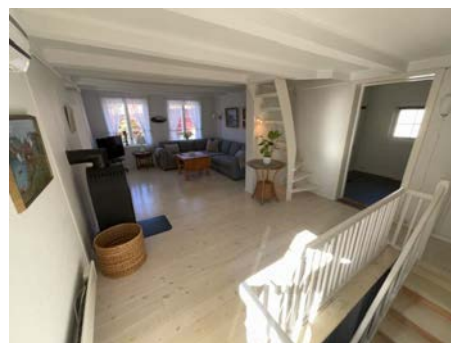
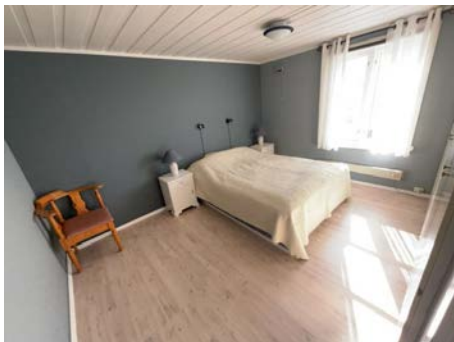
Det er registrert stedvis merker, sprekker/riss i flisfuger og slitasje på overflater.

Utsnitt overflater hybel.

Utsnitt overflater.

Overflater må stedvis utbedres for TG:1.

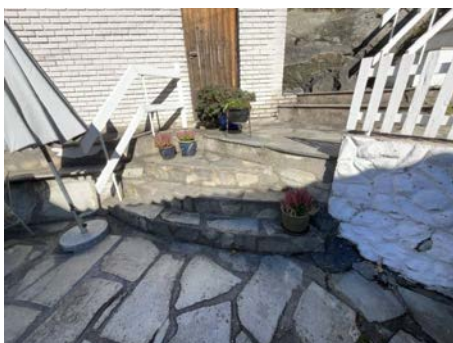
Utsnitt utvendige trapper.

- Rekkverk må monteres for å lukke avviket.

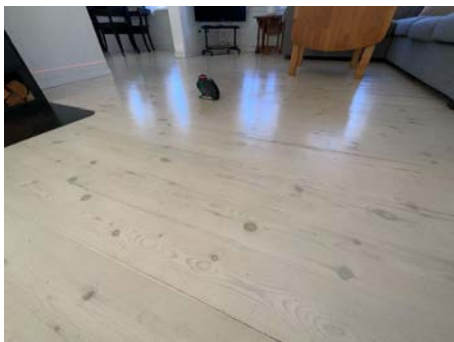
- Målt høydeforskjell på over 15 mm gjennom hele rommet. Tilstandsgrad 2 gis med bakgrunn i standardens krav til godkjente måleavvik.

Høydeforskjeller kontrollert.

Bjelkelag må overvåkes, anbefaler å utbedre eller forsterke bjelkelag om det skal utføres konstruksjonsendringer.

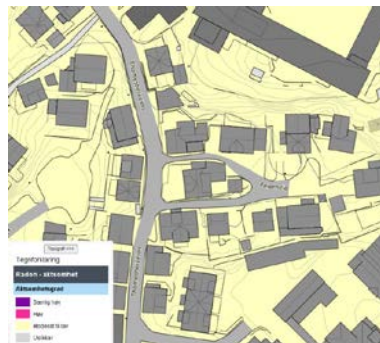
Radon aktsomhet.

Innhent dokumentasjon på radonmåling eller tiltak mot radon. Kan det ikke innhentes dokumentasjon bør det utføres en radonmåling.

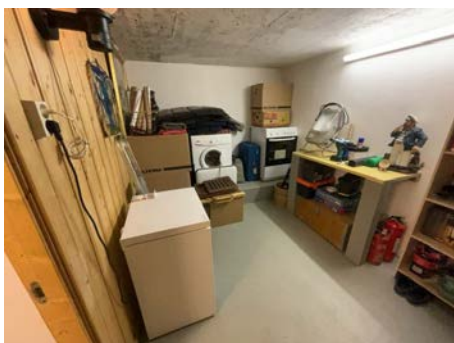
Det er registrert noe salt og fuktmerker på betong i rom under terreng. Det er registrert stedvis trevegger i rom under terreng med råte og fuktskader, det er ikke registrert høye målinger av fukt på befaringsdagen, men det er registrert trevegger som står for utskifting.

Utsnitt rom under terreng.

- Det påviste fuktnivå gir grunn til å overvåke konstruksjonen jevnlig for å se utvikling over tid, og eventuelt foreta tiltak for å unngå fuktskader.

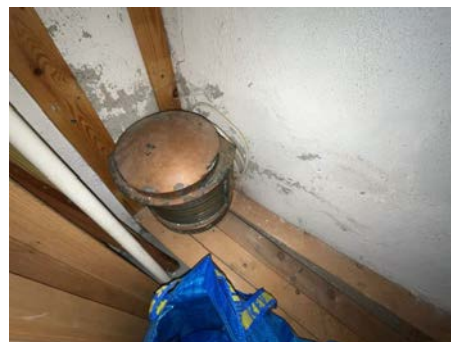
Registrert salt på grunnmur.

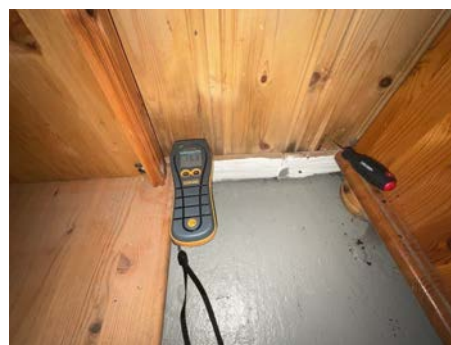
Råte i trevegg.

Trevegger med råte skader må utbedres.

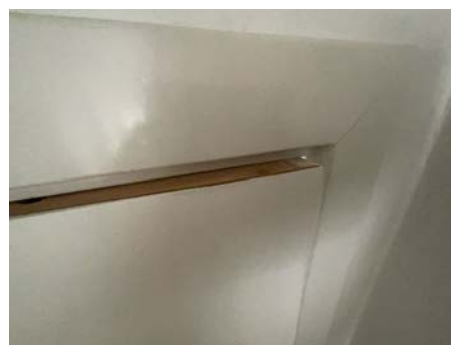
Det er stedvis registrert noen bruksmerker og skader i dører.

Utsnitt innerdører.

Skader må utbedres og dører må justeres for TG:1.

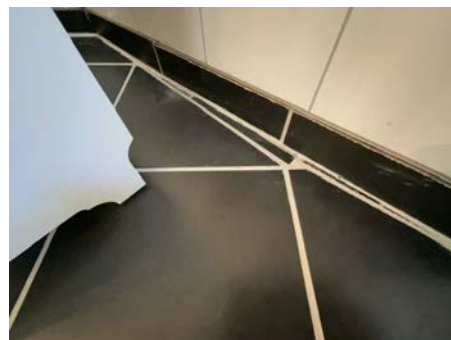
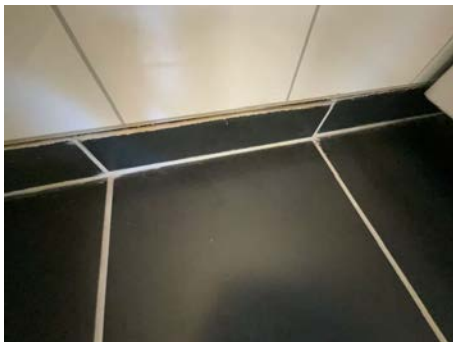
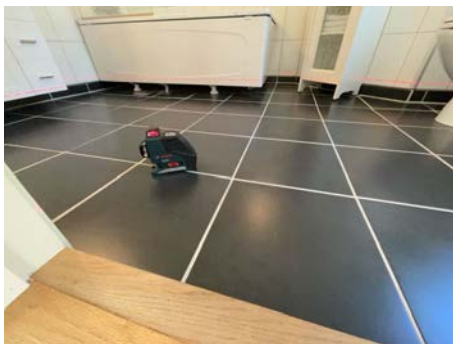
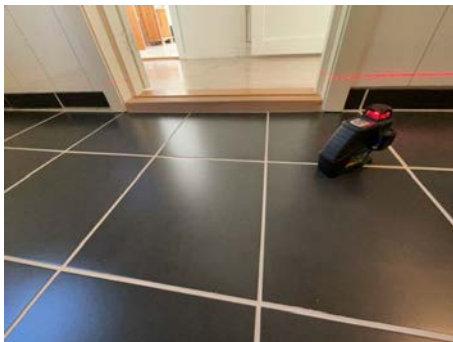
Utsnitt baderomsgulv.

Løse sokkelflis må utbedres for TG:1.

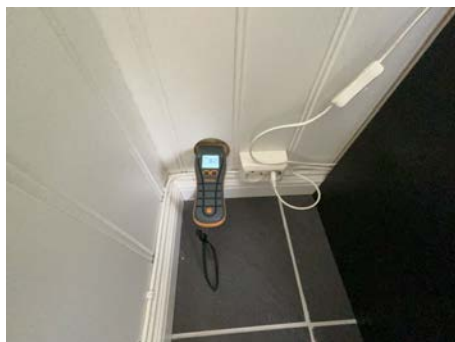
Hulltaking er foretatt uten å påvise unormale forhold.

Hulltaking.

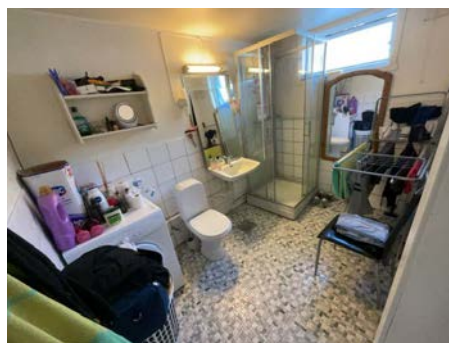
- Våtrommet må totalrenoveres. Alle forhold med tettesjikt, våtsone, sluk m.m. må dokumenteres.

Utsnitt baderom.

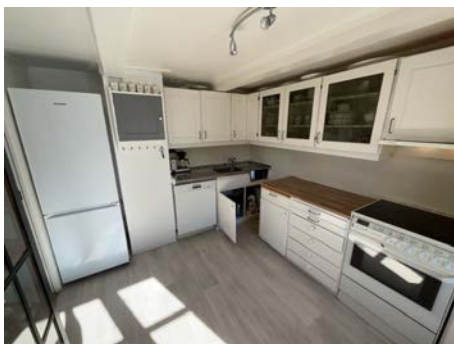
Utsnitt kjøkken.

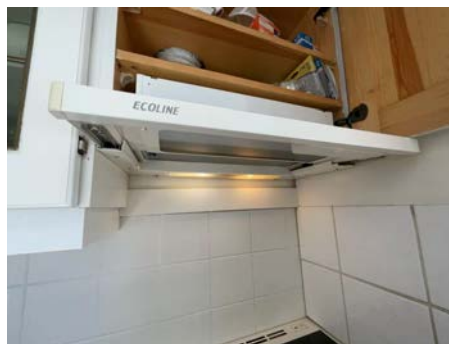
Det er kjøkkenventilator med avtrekk ut.

Avtrekk kjøkken.

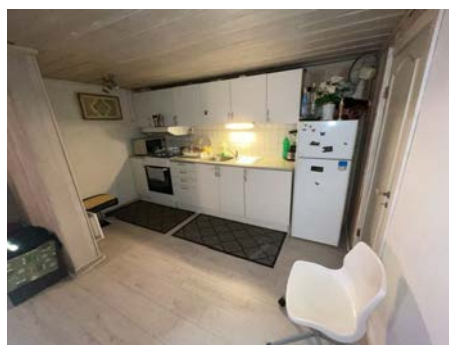
Folierte skrog med profilerte fronter.  
Laminat benkeplate med enkel vask i stål.  
Avsatt plass til kjøleskap og komfyr.

Utsnitt kjøkken.

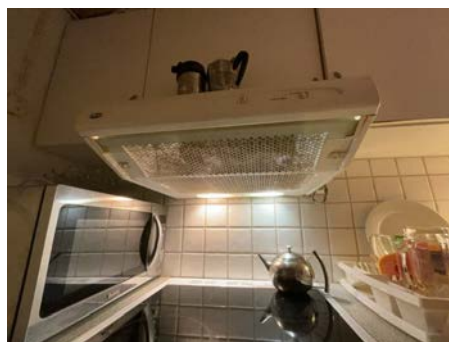
Det er kjøkkenventilator med avtrekk ut.

Avtrekk kjøkken.

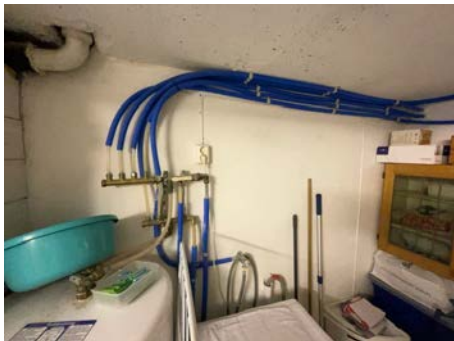
Utsnitt rør-i-rør.

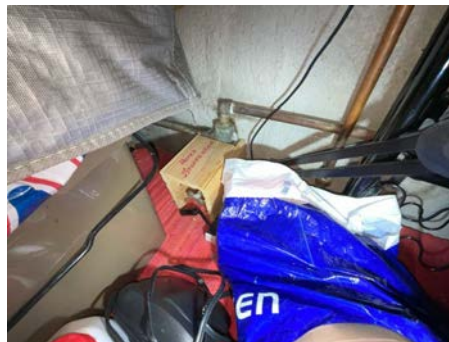
Utsnitt stoppekran.

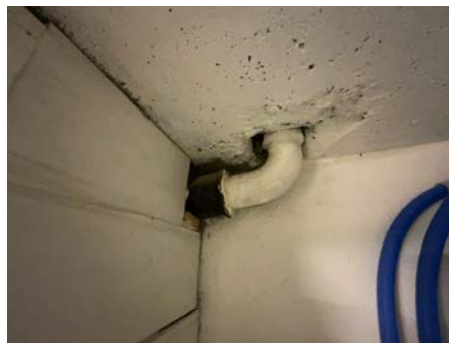
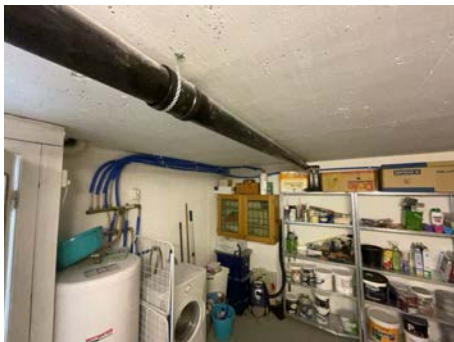
- Det er ikke behov for utbedringstiltak siden anlegget fungerer i dag, men ut ifra alder kan skader plutselig oppstå på eldre anlegg.
- I forbindelse med oppgradering av våtrom vil det være naturlig med utskiftning av rør.

Utsnitt avløpsrør.

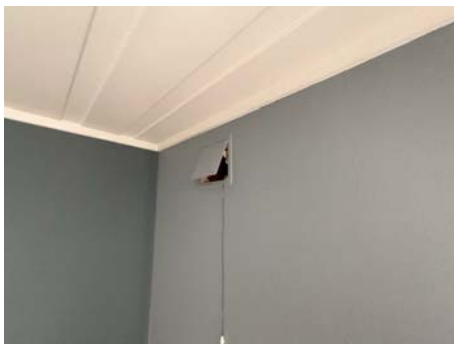
- Det er påvist mangelfull ventilasjon på ett eller flere rom i boligen.

Luftutskiftning må vurderes etter bruk, men det kan ikke utelukkes at det trengs flere veggventiler.

Veggventil på soverom.

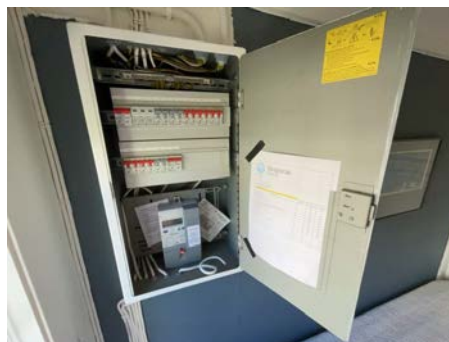
Utsnitt sikringsskap.

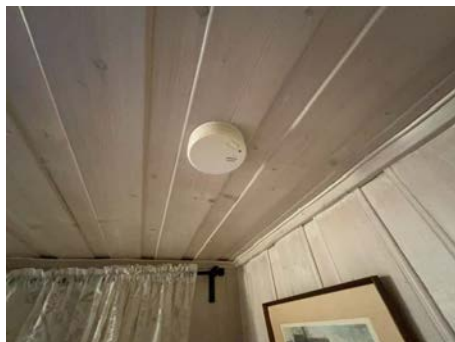
Det er registrert brannslukningsapparater og røykvarslere.

Røykvarsler.

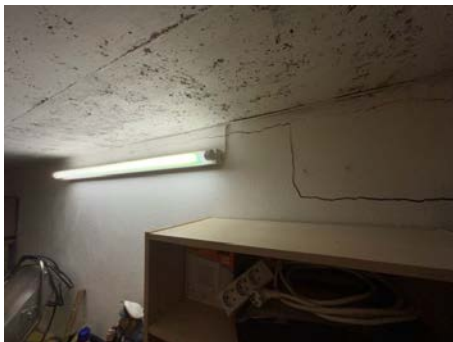
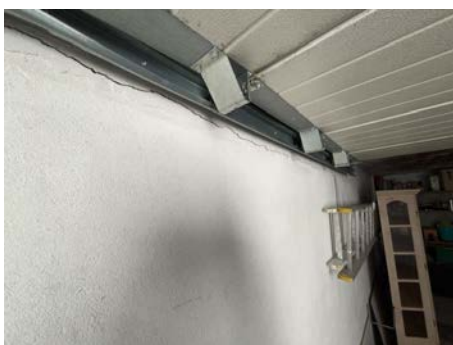
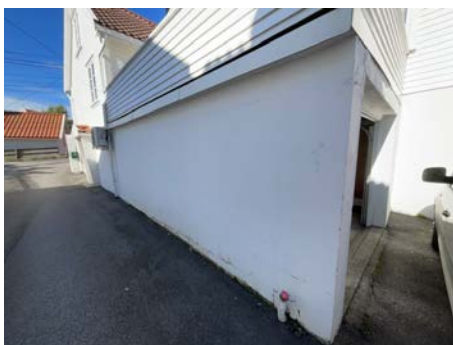
- Det er registrert horisontalriss som er symptom på jordtrykk.
- Det er registrert skråriss som er symptom på setninger.
- Grunnmuren har sprekkeformasjoner.

Det er registrert noe forvitring og riss i puss.

Utsnitt grunnmur.

- Påviste skader må utbedres.
- Lokal utbedring må utføres.

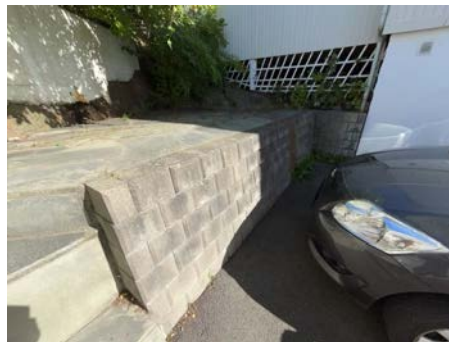
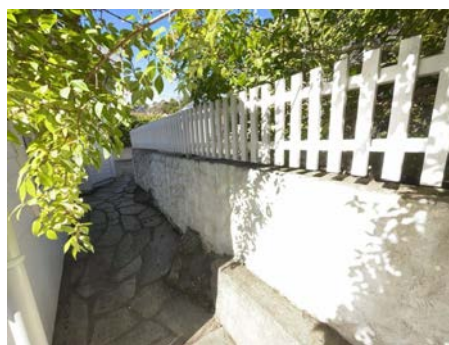
Utsnitt forstøtningsmur.

- Det er påvist mindre sprekker og/eller skjevheter i muren.
- Det mangler rekkverk/annen sikring på forstøtningsmuren(e) ut ifra dagens krav.

Det er registrert forvitring, sprekker og riss i forstøtningsmur.

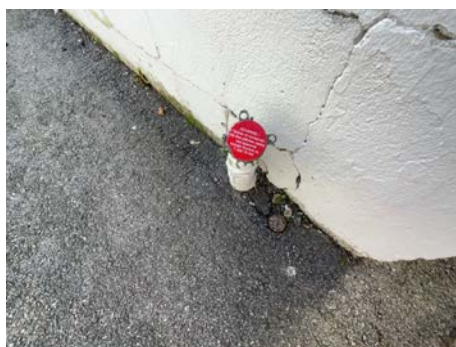
Oljetank i stål støpt ned under garasje.  
Denne er konservert av Nortank.no

Det er markert advarsel på lokk og kontakt informasjon.

Konservert oljetank.
