## Parkveien 2, Farsund

Farsund Sentrum -Solrikt beliggende Sveitservilla med flott hage, utsikt og garasje.

# PARKVEIEN 2

# Tilstandsrapport

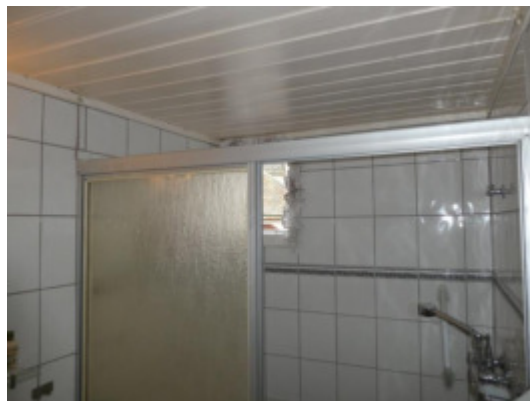
1 TG 2

Fliser på vegg, alle vegger av mur, og panel på innvendig tak. Ca.1970.

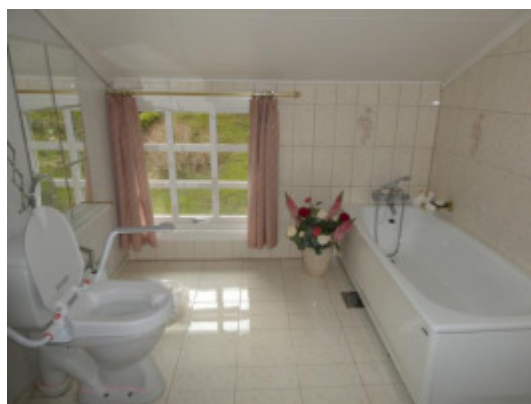
TG 1

Flis og våtromstapet på vegger, og himlingsplater på innvendig tak. Badet er fra ca. 90' tallet.

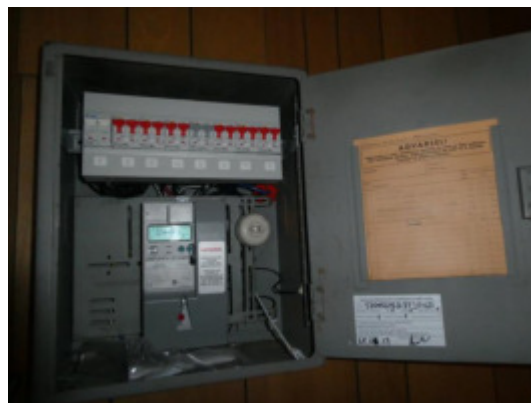
11. Foreta en helhetsvurdering av det elektriske anlegget, dets alder, allmenne tilstand og fare for liv og helse. Bør det elektriske anlegget ha en utvidet el-kontroll?

**Ja**

**Kostnadsestimat : Under 10 000**
