Gransangerveien 18

Innholdsrik enebolig m/hybel på solrik utsiktstomt | Stor garasje | Barnevennlig område | Oppussing

Tilstandsrapport

Befaringsdato: 24.09.2024

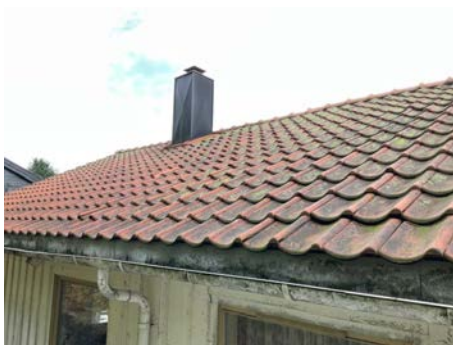
Takflate bakside

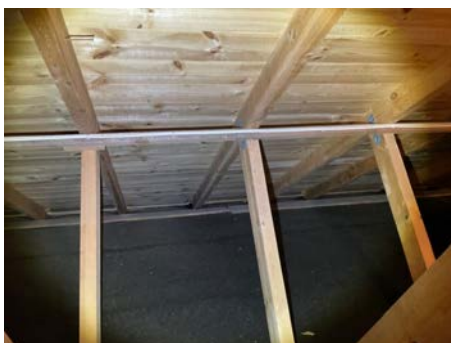
Sperretak i tre med saltak utforming. Undertak av tre/rupanel. Lufting via spalte i gesimser og ventil i gavlvegger. Ingen synlige lekkasjer registrert i undertak ved befaring. Jevnlig godt oppsyn av loft- og takkonstruksjoner anbefales på generelt grunnlag. Endring ved bruk og ombygging av boligen kan også endre forhold med tanke på kondensproblematikk. Fluenetting er flere steder manglende. Vepsebol registrert på loftet. Fluenetting må monteres på ventiler og lignende som nå mangler.

Vepsebol på kaldtloft

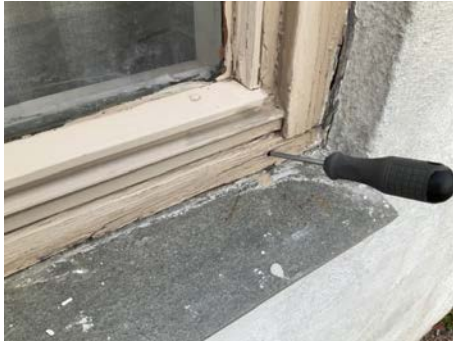
Mykt treverk i vindusramme

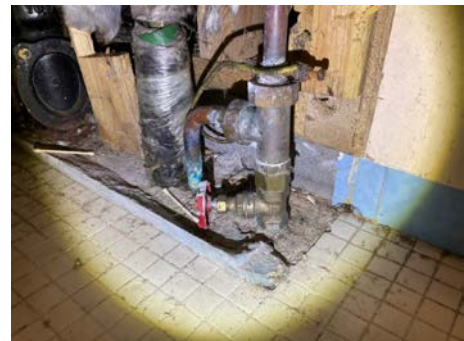
Stoppekran lokalisert på baderom. Funksjon ok.

Ved renovering av våtrom, kjøkken, toalettrom ol. vil det være naturlig å fornye røropplegg.

Kostnadsestimat: 100 000 - 300 000

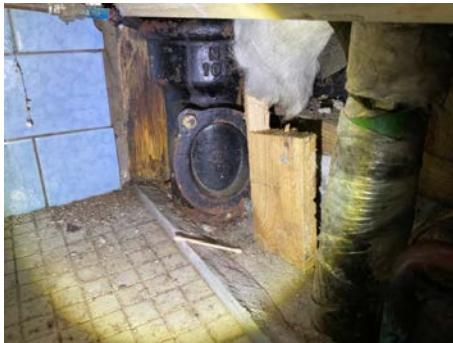
Stakeluke lokalisert på badetrom

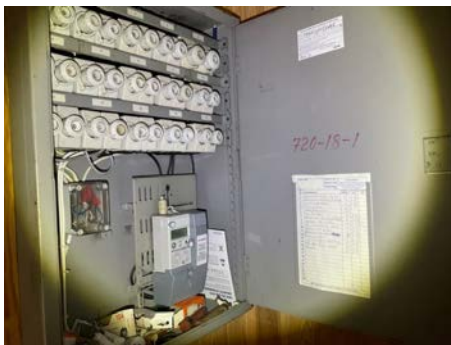
Skrusikringer fra byggetid

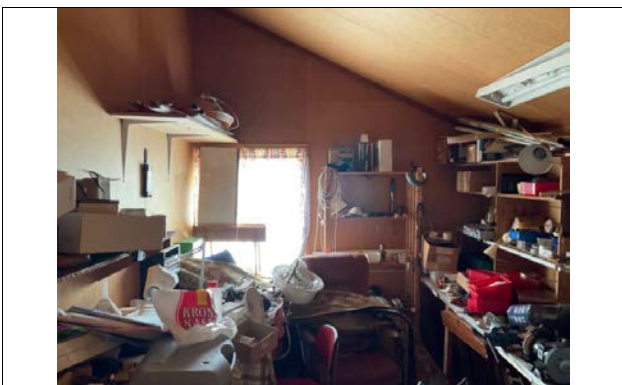
Mye lagrede ting i bod. Overflater og lignende er ikke videre kontrollert
