# Ekornvegen 4

Sira – Flekkefjord

# gnr. 139, bnr. 156

Befaringsdato: 05.06.2023

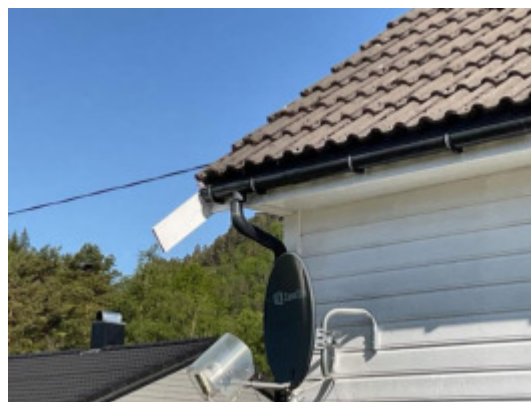
Vurdering basert på alder. Tilstandsgrad 2 gis med bakgrunn i at mer enn halvparten av forventet brukstid på renner/nedløp/beslag er passert. Takrenner har punktvis lekkasjer. Taknedløp er løsnet fra takrenne på sør/vest side. Det er ikke tilfredsstillende bortledning av vann fra taknedløp ved grunnmur på flere av nedløpene. Det mangler nedløpsrør på takrenne fra balkong Eier opplyser ``Har sett at fuktighet følger pipen inni huset ved noen anledninger, skjedd ved fyring. Ellers ikke`` Dette kan ses i sammenheng med eldre pipebeslag.

Takrenner, nedløpsrør og beslag er av plast/metall.

Nedløp er ikke montert i takrenne

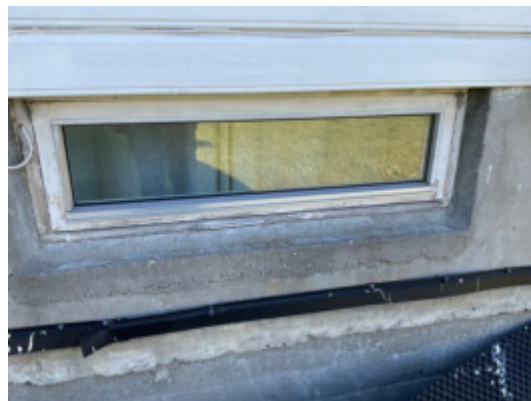
Det er påvist at enkelte vinduer er vanskelig å åpne/lukke. Karmene i vinduer er slitte og det er sprekker i trevirket.

Bygningen har malte trevinduer.

Værslitt vindu

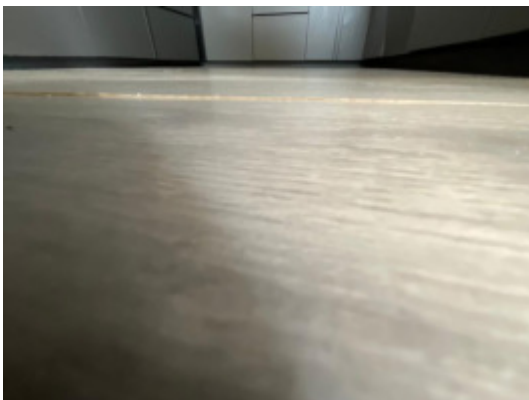
Innvendig er det gulv av laminat, fliser og belegg. Veggene har tapet, trepanel og malte plater. Innvendige tak har malte plater og trepanel.

Laminat spriker i overgang stue/kjøkken

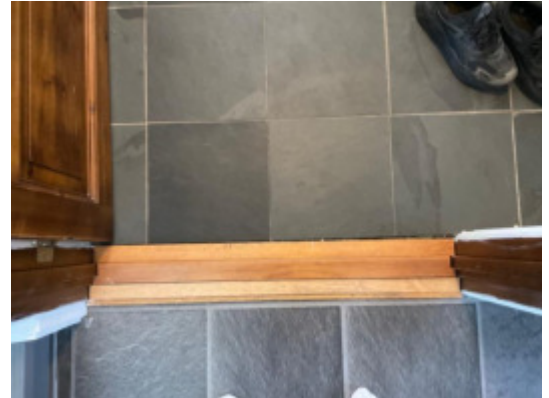
Manglende feielister på dørterskler

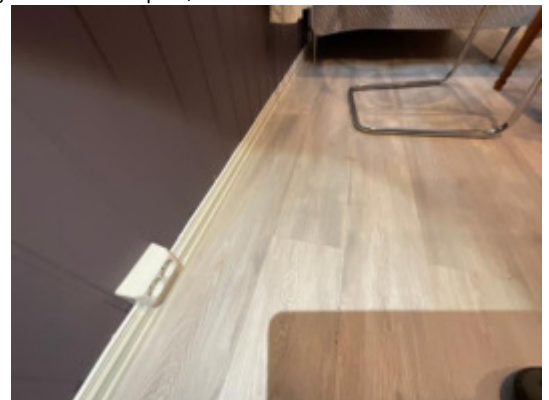
Sår/hakk i laminat gulv på kjellersoverom

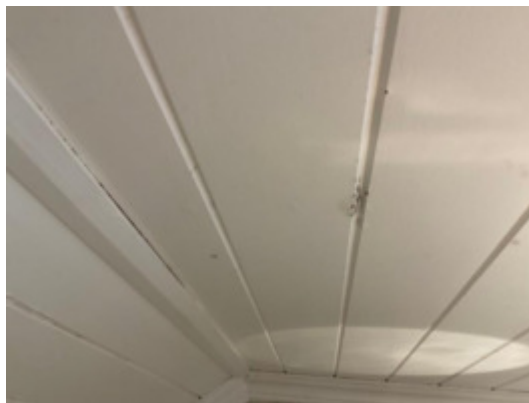
Svellet panel i himling over dusjkabinett

- Overflaten har fuktskade
- Svertesopp er registrert

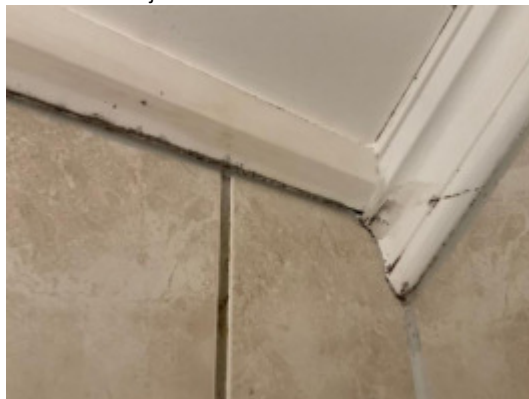
Svertesopp i fuger og på lister/panel

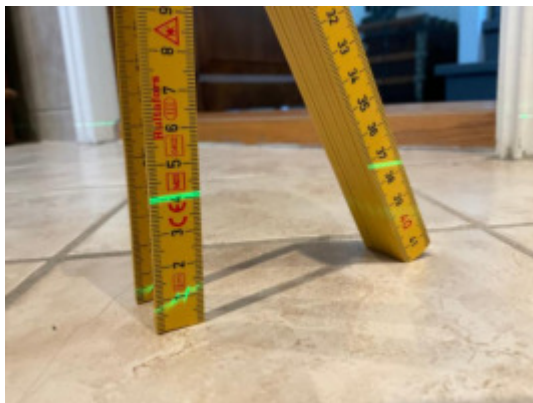
- Svertesopp er registrert
- Det er påvist avvik i fallforhold til sluk i forhold til krav i forskrift på byggetidspunktet.

- Overflater må rengjøres.
- Våtrommet fungerer med dette avviket.

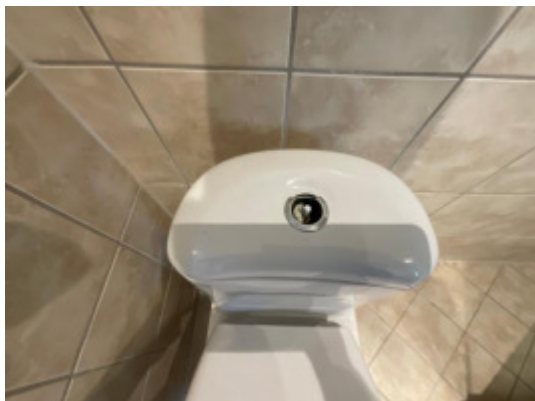
Defekt trykknapp

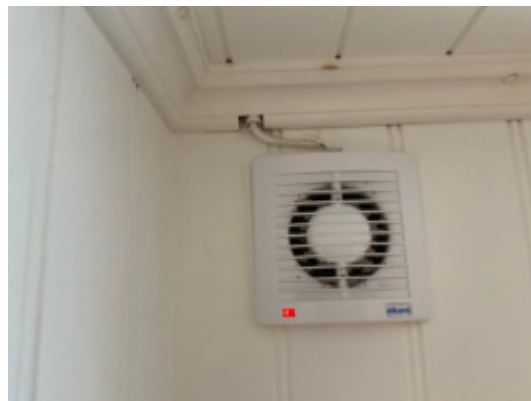
Det er elektrisk styrt vifte i yttervegg.

- Våtrommet mangler tilluftsventilering, f.eks. spalte/ventil ved dør.

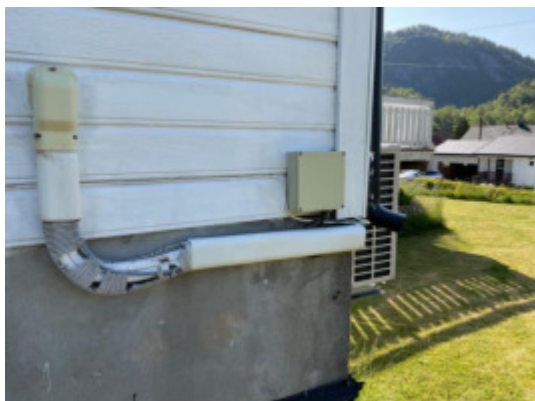
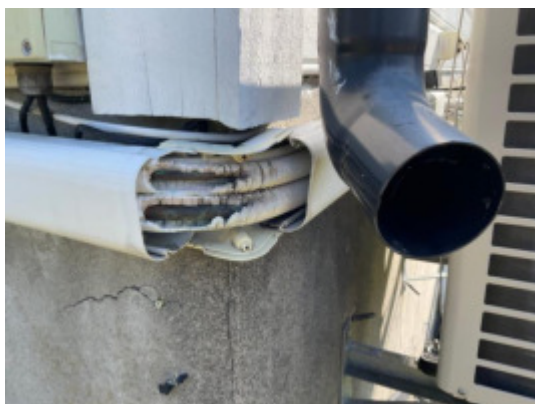
Utvendige rør til varmepumpe har skade på isolering.  
Utvendig rørgate mangler deksler.

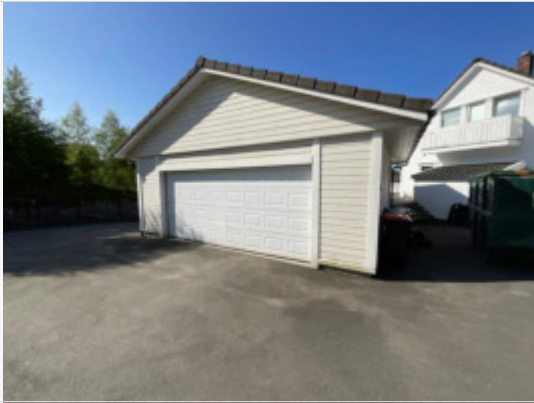
Jeg har ikke vurdert dette bygget på samme måte som boligen og det gitt en samlet tilstandsgrad.  
Garasjeport har skade i flere av leddene, det er også tegn til fuktskade i gavelvegg mot sør/vest.  
TG 2
