Strandgata 23

Lillesand

Salgsoppgavedato

23.09.2024

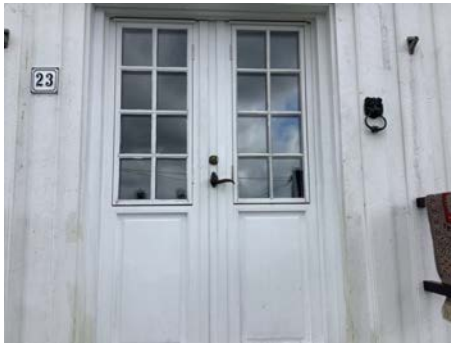
- Karmene i dører er værslitte utvendig og det er sprekker i trevirket.

Inngangsdør.

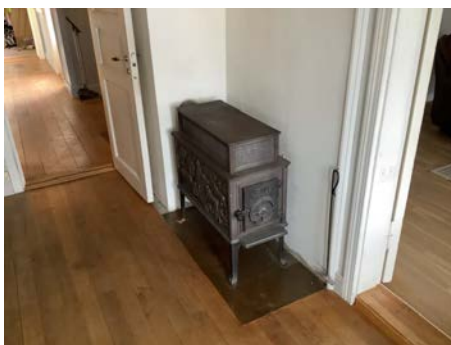
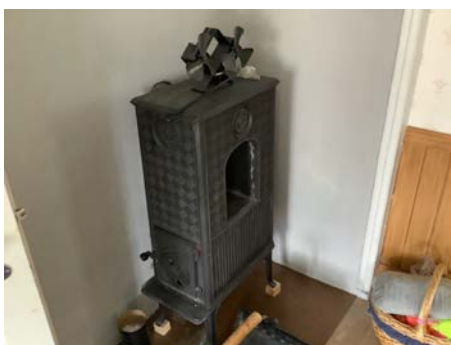
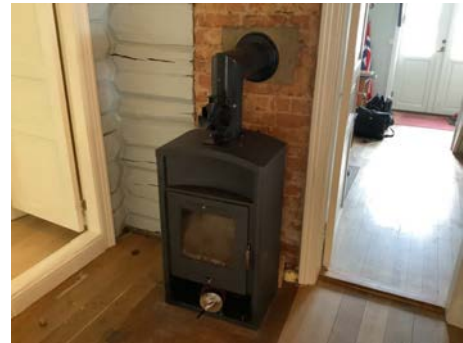
Ingen synlige sprekker i pipe, innvendig pipeløp er ikke kontrollert.

- Tidspunkt for piperehabilitering nærmer seg.

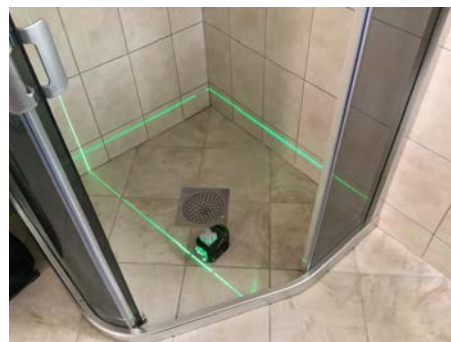
- Det er mulighet for at det kan forekomme vannlekkasje på våtrommet hvor vann ikke vil gå til sluk.
- Det er påvist avvik i fallforhold til sluk i forhold til krav i forskrift på byggetidspunktet.

- Installering av tett dusjkabinett anbefales.
- Det bør etableres avrenning inn til sluk for hele våtrommet.

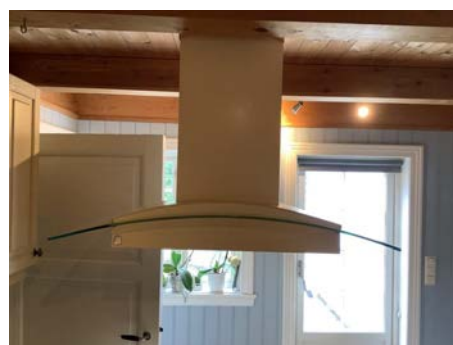
Ventilator er i bra stand.

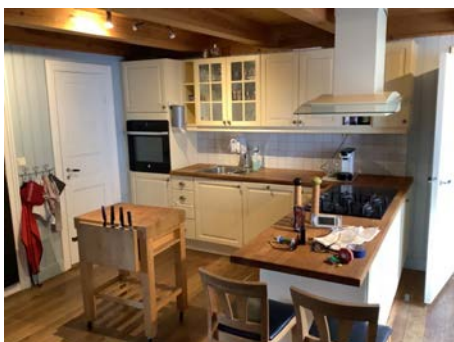
Strai kjøkkeninnredning er fra 2006 og er i bra stand.

Keramisk platetopp m/gassbluss er montert.

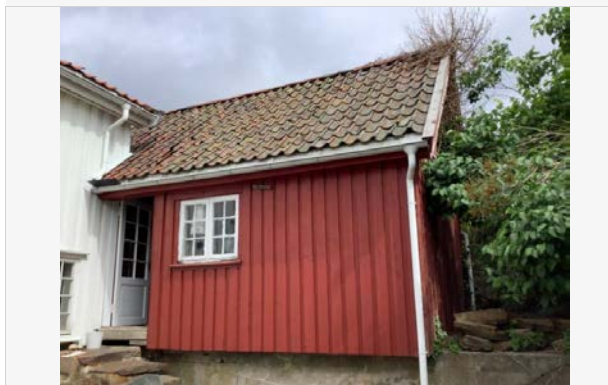
Uthus

Bygget trenger renovering.

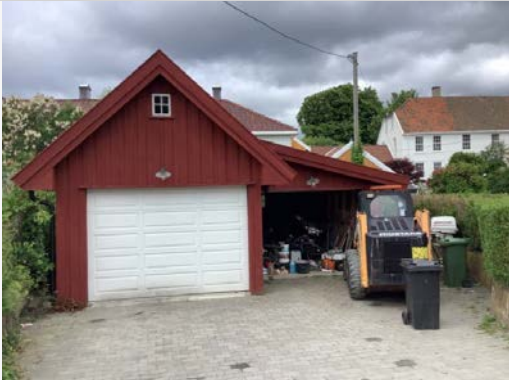
Garasje trenger vanlig vedlikehold, det er lekkasje i tak som trenger utbedringer.

Garasje taket lekker og må skiftes.
