Løkkeveien 13

NY PRIS! Sentralt beliggende enebolig med garasje på flott utsiktstomt

gnr. 1, bnr. 454

Befaringsdato: 22.06.2023

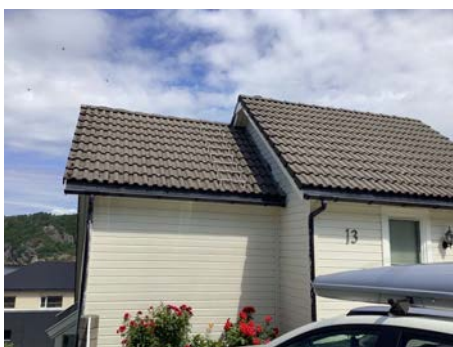
Renner, nedløp og bordtakbeslag er av plast.

Det er ikke snøfangere på taket

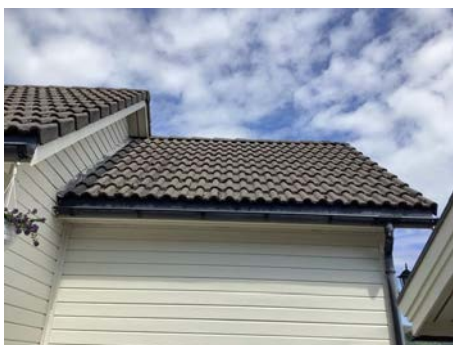
Det er ikke snøfangere på taket

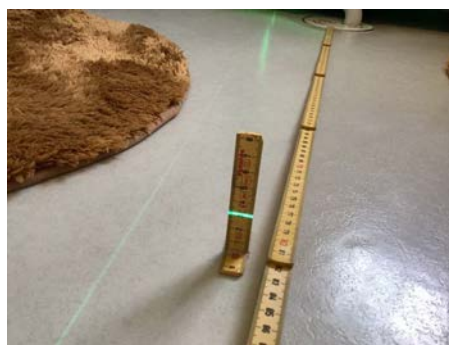
Fallforhold til sluk er målt til 9 mm fall på 80 cm fra topp slukrist.

Måling 80 cm fra sluk.

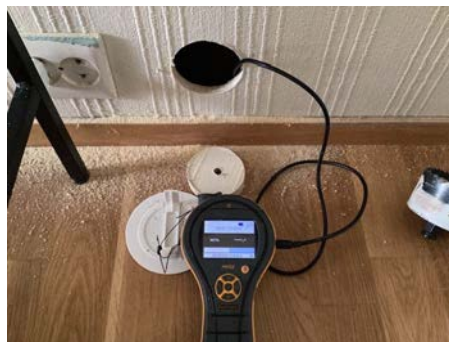
Måling med pigg.

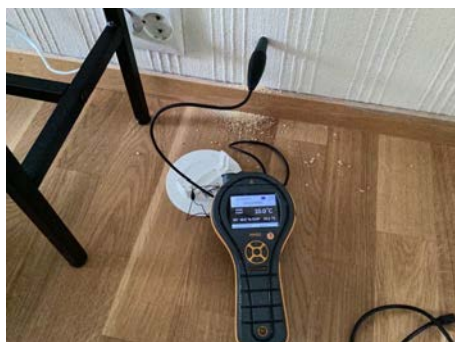
Rf måling

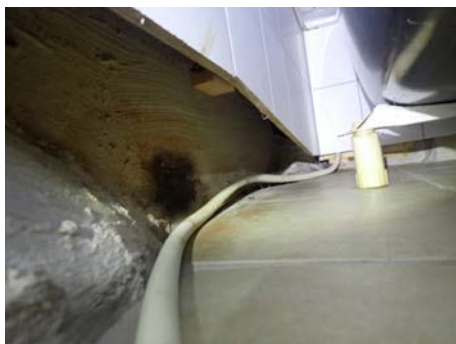
Deler av fjell er synlig i våtrommet

Åpninger bak plater

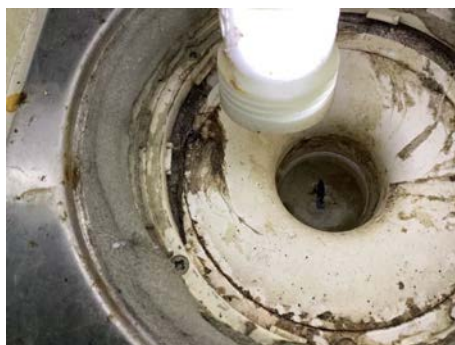
Det er plastsluk og smørremembran med ukjent utførelse.

Membran påvist under klemring i sluk under badekar

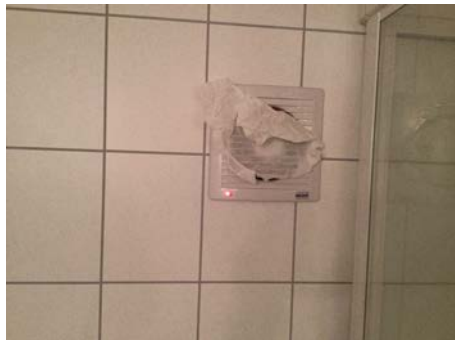
Avtrekk okrommet mangler tilluft

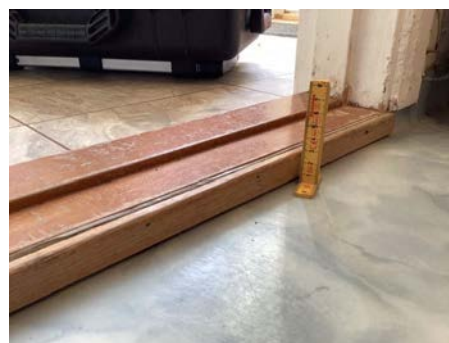
Fra topp slukrist til topp fug ved terskel er registrert over 25 mm.

Måling ved terskel 1

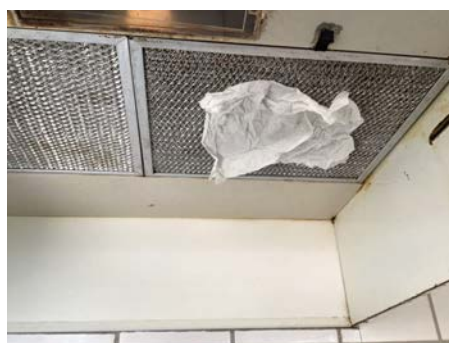
Avtrekk fungerer men er litt svak.
