Tilstandsrapport

Enebolig

Løkkeveien 13, 4550 FARSUND

Befaringsdato: 11.10.2024

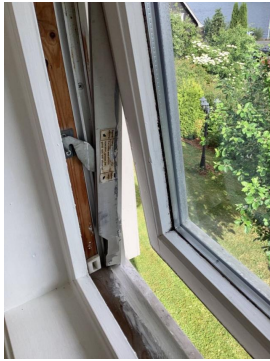
Bygningen har malte trevinduer med 2-lags glass.
Alder på vinduer varierer noe 1987 og 1988.

Litt slittasje.

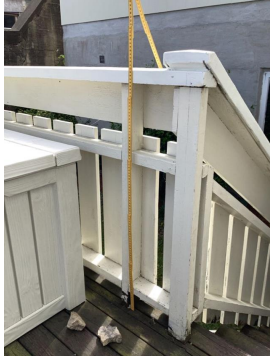
Trapp mangler rekkverk på en side.

Rekkverk er lavere en dagens krav

- Lokal utbedring må utføres.
- Rekkverk må monteres for å lukke avviket.
- Det er ikke krav om utbedring av rekkverkshøyde opp til dagens forskriftskrav.
- Andre tiltak:

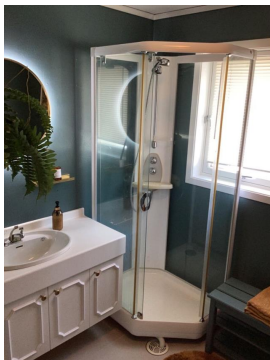
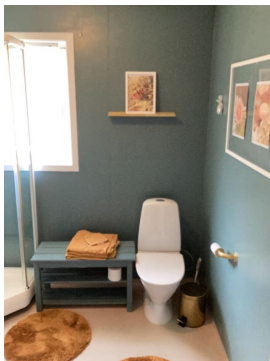
Bad i 2 etasje / loft

Badet i 2 etasje er opprinnelig fra byggeår.
Deler av overflater og innredning har blitt fornyet/ utskiftet.
Dokumentasjon: ingen dokumentasjon.

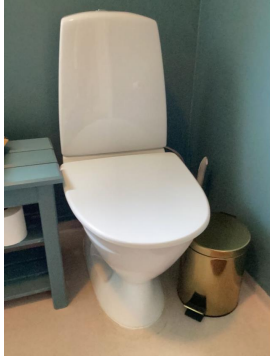
Nytt toalett

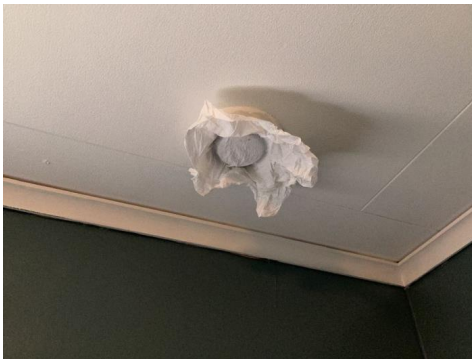
Avtrekk ok

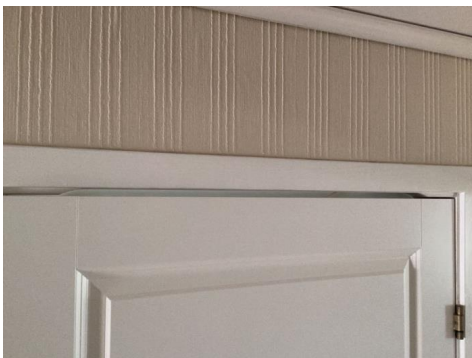
Spalte ved dør

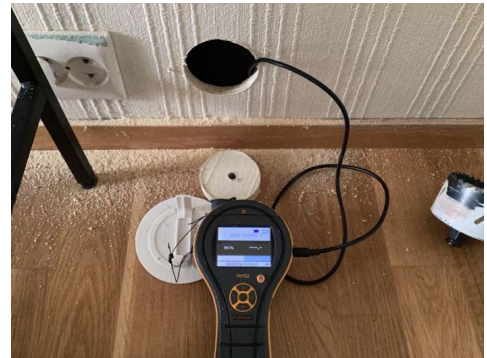
Måling med pigg.

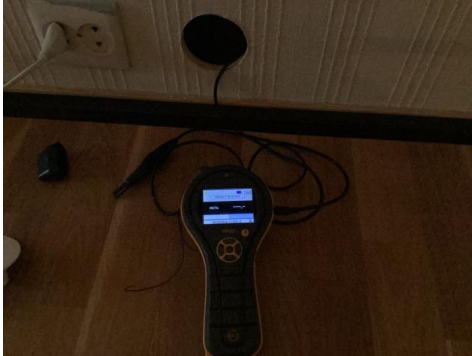
Måling med pigg 11.10.2024

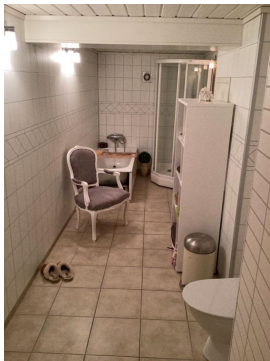
Bad i kjeller

Badet i kjeller er oppført etter byggeforskrift og tekniske forskrifter i perioden 1997-2010.
Dokumentasjon: ingen dokumentasjon.

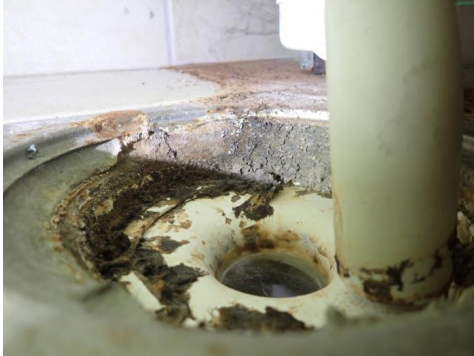
Sluk under kabinett

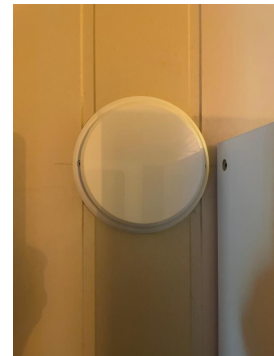
Avtrekk okrommet mangler tilluft

Tilluft

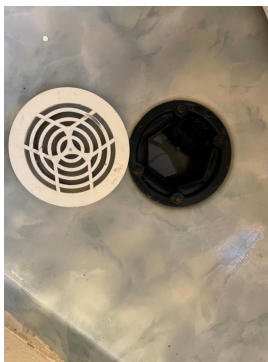
Sluk under kabinett

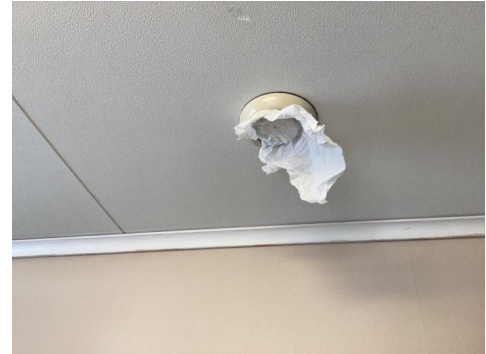
Antrekk ok

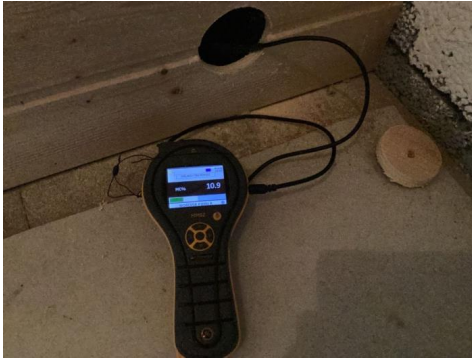
Måling mrd pigg

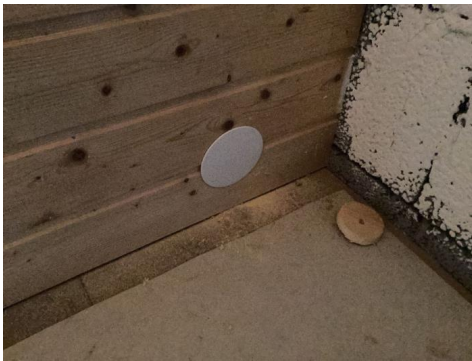
Sted for hulltaking

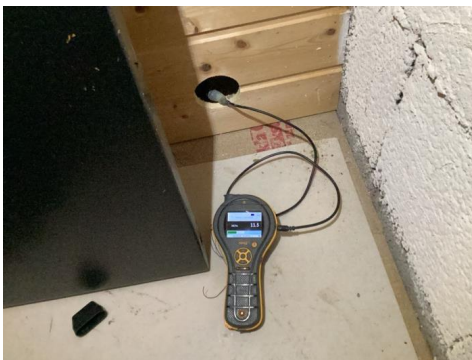
Måling med pigg 11.10.2024

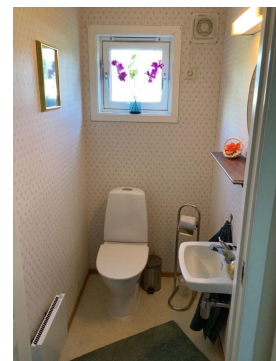
Toalettrom med belegg på gulv og tapet på vegger.

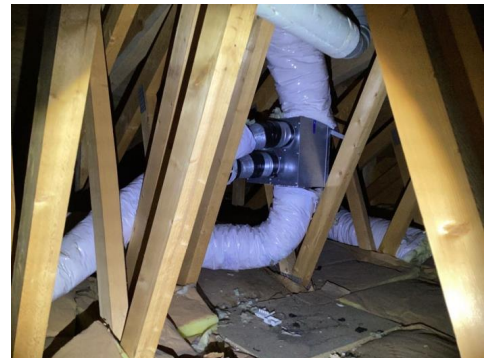
Avtrekksvifte for bad og kjøkken.

Lokalisert på kryp loft

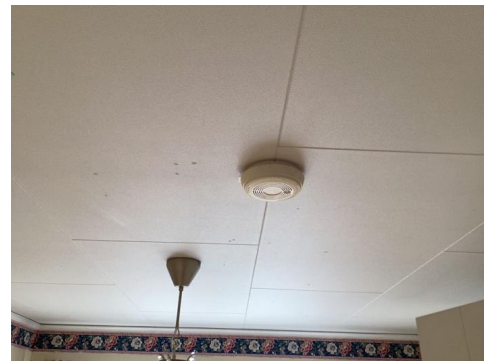
Sov 2 etg/ loft ok

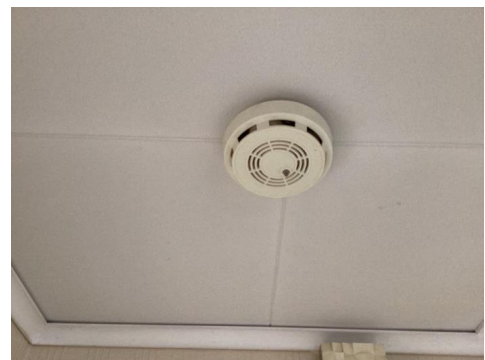
1 etg ok

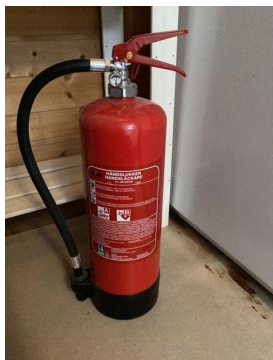
fra 2013
