Løkkeveien 13

Farsund sentrum

Eiendomsmegler MNEF Anita Cecilie Gabrielsen ønsker velkommen til Løkkeveien 13!

NY PRIS! Sentralt beliggende enebolig med garasje på flott utsiktstomt

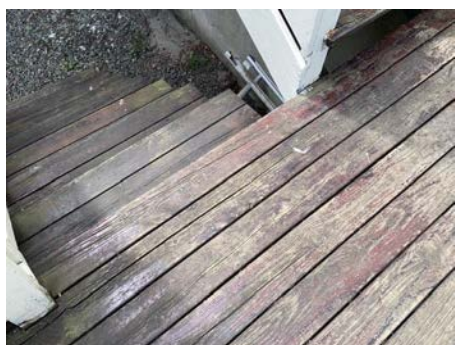
Rekkverk er lavere en dagens krav

Slitt dekke.

- Lokal utbedring må utføres.
- Rekkverk må monteres for å lukke avviket.
- Det er ikke krav om utbedring av rekkverkshøyde opp til dagens forskriftskrav.
- Andre tiltak:

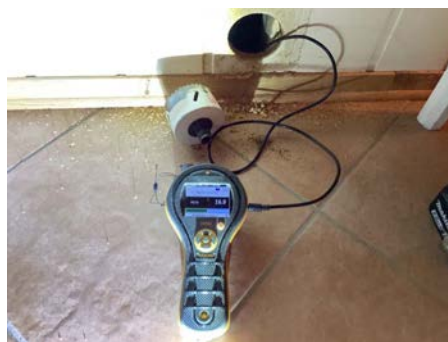
Fuktnivået virker å variere alt etter hvilken tid på året det er snakk om. ved første måling i 2023, var verdiene høyere enn anbefalt, per 11.10.2024 har fuktverdien sunket.

Måling med pigg 16,9 Vekt %

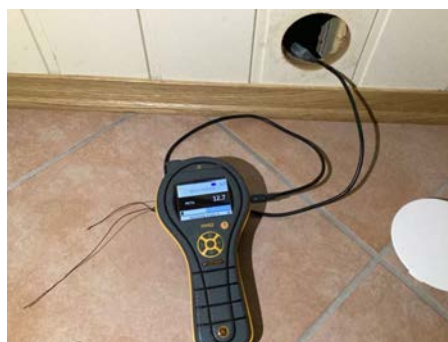
Måling med pigg 11.10.2024. 12,7 vekt %

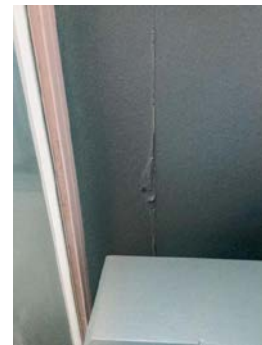
Utette tapetskjøter

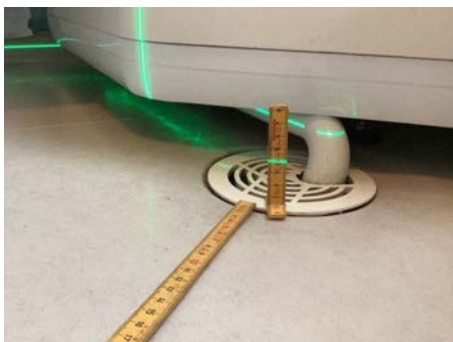
Gulvet avviker fra dagens fallkrav til sluk.

Måling ved sluk

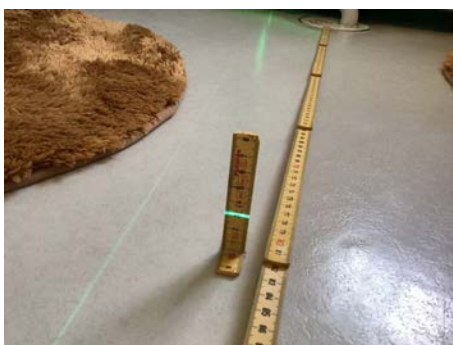
Måling 80 cm fra sluk.

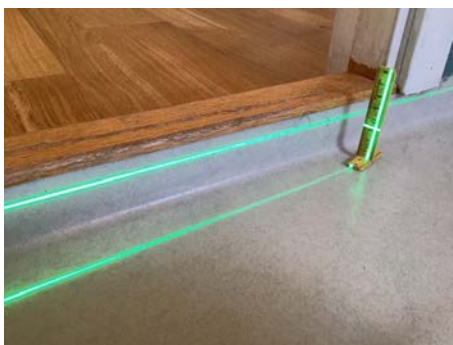
Måling ved terskel.

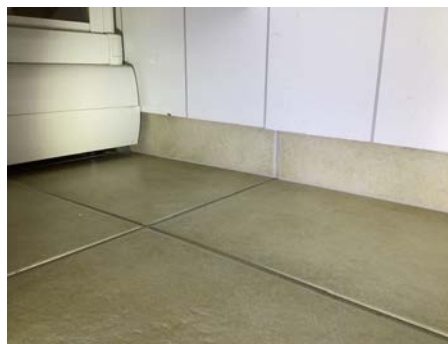
Plater er ikke montert på sokkellist.

Konstruksjoner må holdes under oppsikt.

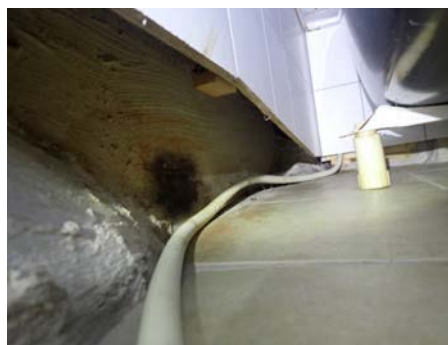
Åpninger bak plater

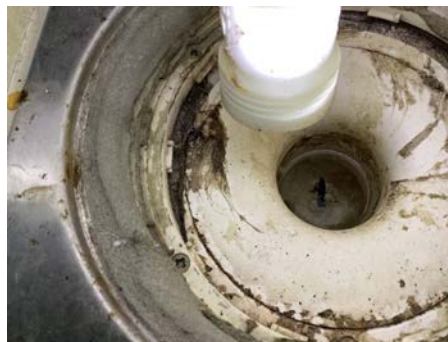
Det er plastsluk og smøremembran med ukjent utførelse.

Membran påvist under klemring i sluk under badekar

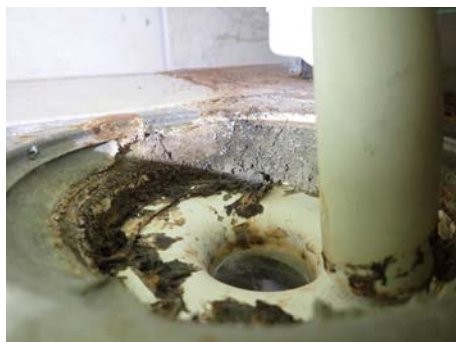
Sluk under kabinett

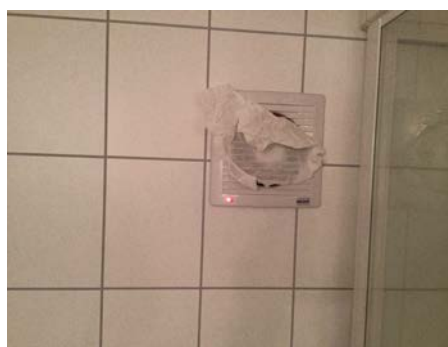
Avtrekk okrommet mangler tilluft

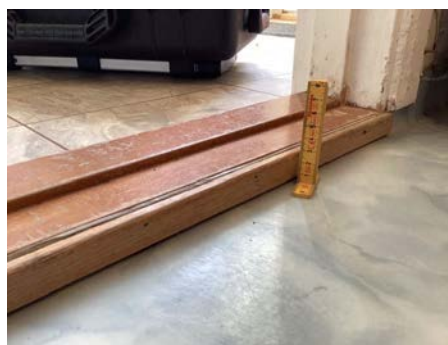
Måling ved terskel 1

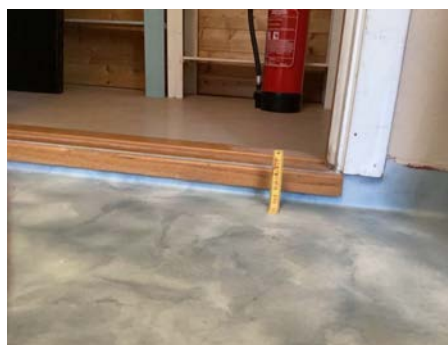
Måling ved terskel 2

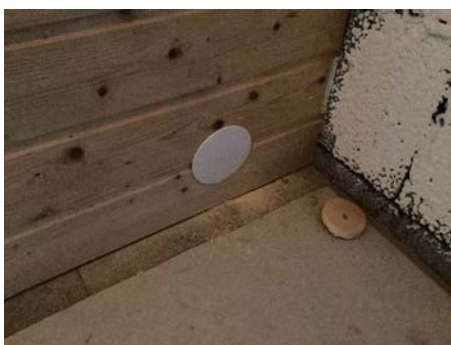
Sted for hulltaking

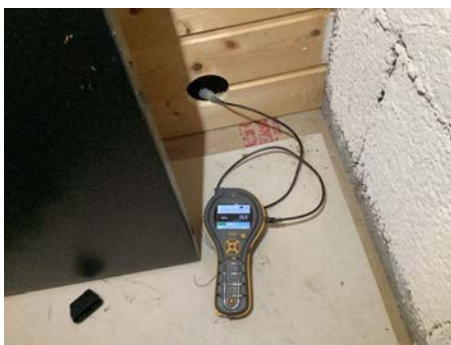
Måling med pigg 11.10.2024

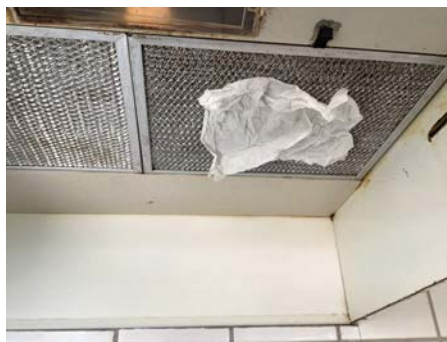
TO 1 Avtrekk

Avtrekk fungerer men er litt svak.

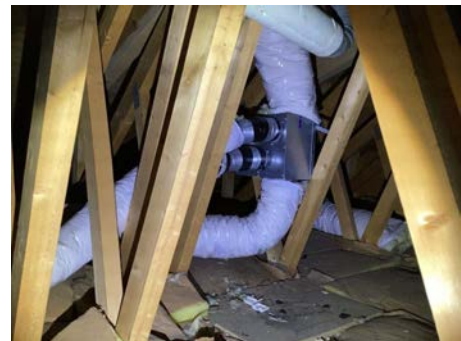
TO 1 Andre installasjoner

Avtrekksvifte for bad og kjøkken.

Lokalisert på kryploft

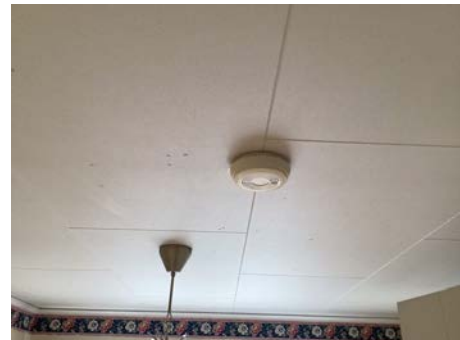
Sov 2 etg/ loft ok

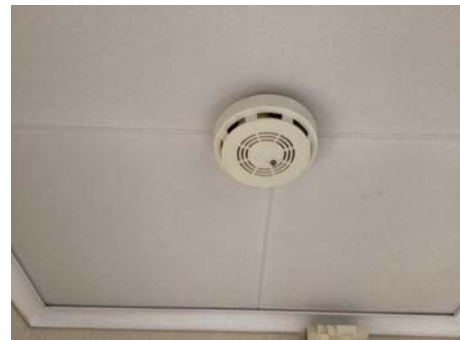
1 etg ok

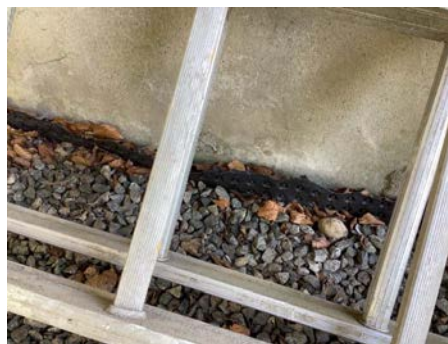
mangler klemlist.
