Løkkeveien 13, 4550 Farsund

# EGENERKLÆRINGSSKJEMA

# gnr. 1, bnr. 454

Befaringsdato: 22.06.2023

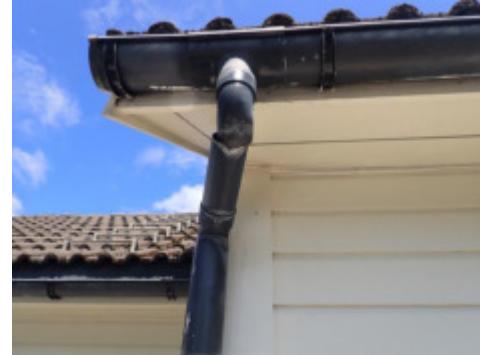
Utett i overgang på nedløp.

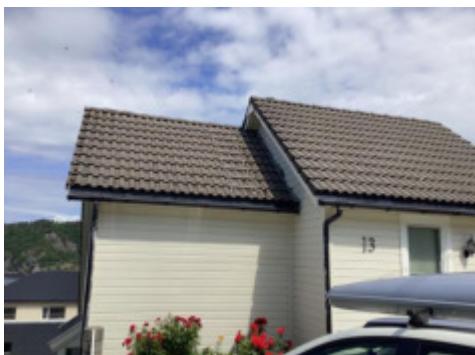
Det er ikke snøfangere på taket

- Det er avvik:
- Mer enn halvparten av forventet brukstid er passert på renner/nedløp/beslag.
- Det mangler snøfangere på hele eller deler av taket, men det var ikke krav om dette på byggemeldingstidspunktet.

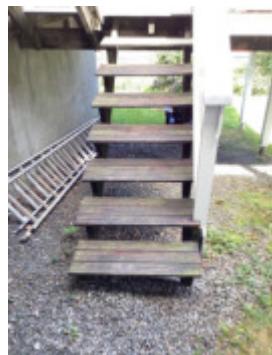
Trapp mangler rekkrull på en side.

- Lokal utbedring må utføres.
- Rekkverk må monteres for å lukke avviket.
- Det er ikke krav om utbedring av rekkrverkshøyde opp til dagens forskriftskrav.
- Andre tiltak:

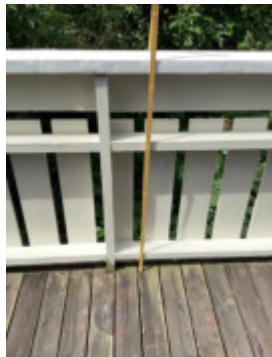
Rekkverk er lavere enn dagens krav

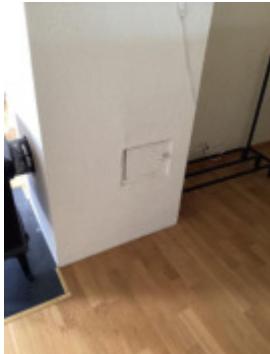
Mangler plate på gulv under luke.

- Det er påvist sprekker i ildfast stein inne i ovnen.
- Ildfast plate mangler på gulvet under sotluke/feieluke på pipe.

- Det anbefales å montere ildfast plate under luker på pipe.
- Påviste skader må utbedres.

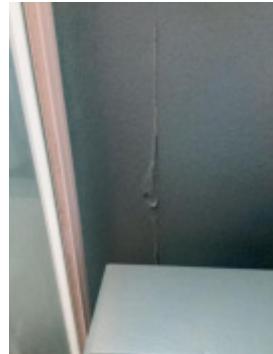
Utette tapetskjøter

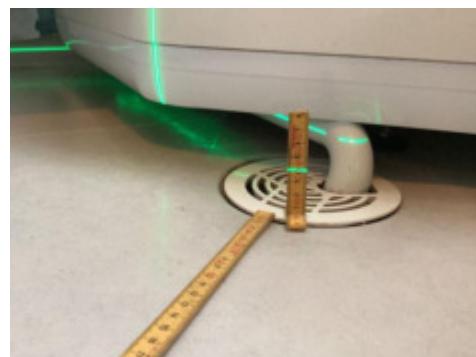
Fallforhold til sluk er målt til 9 mm fall på 80 cm fra topp slukrist.  
Fra topp slukrist til topp fug ved terskel er registrert over 25 mm.

Måling ved sluk

Gulvet avviker fra dagens fallkrav til sluk.

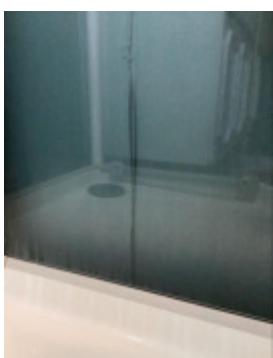
Utette tapetskjøter

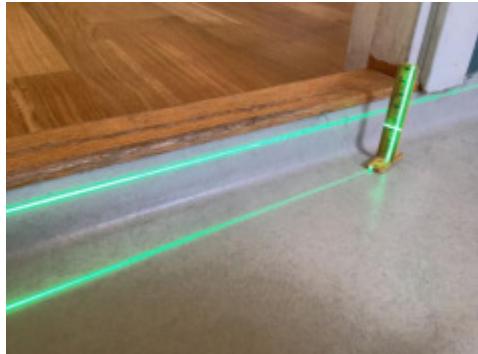
Måling ved terskel.

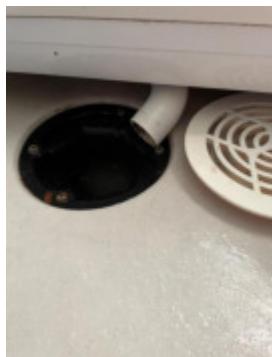
Eldre sluk

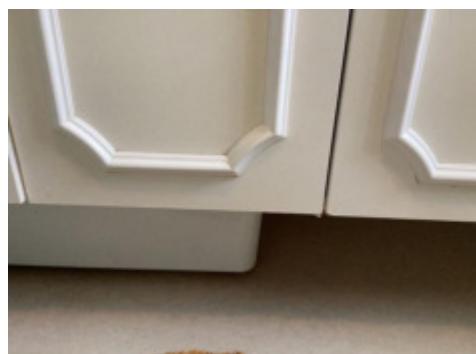
Brukssitasje på innredning

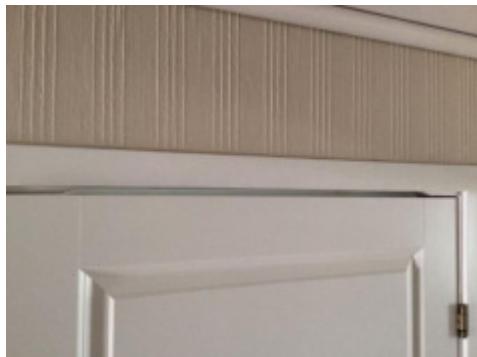
Spalte ved dør

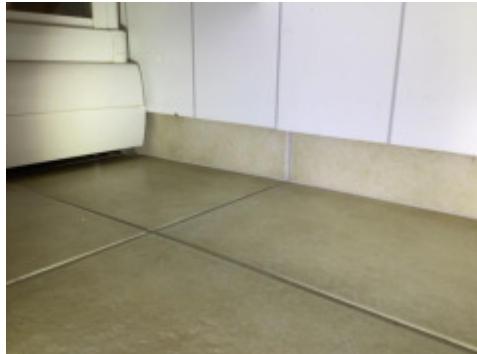
Plater er ikke montert på sokkellist.

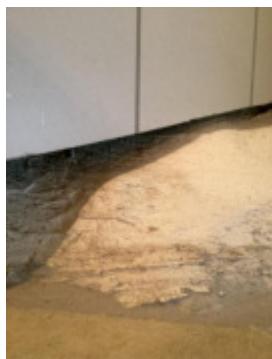
Deler av fjell er synlig i våtrommet

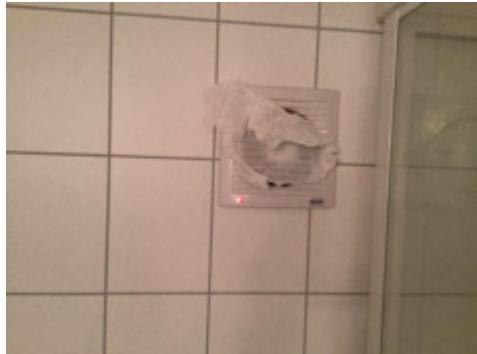
Avtrekk okrommet mangler tilluft

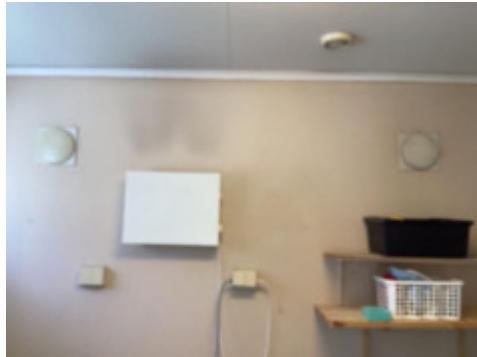
Tilluft fra ventiler i vegg.

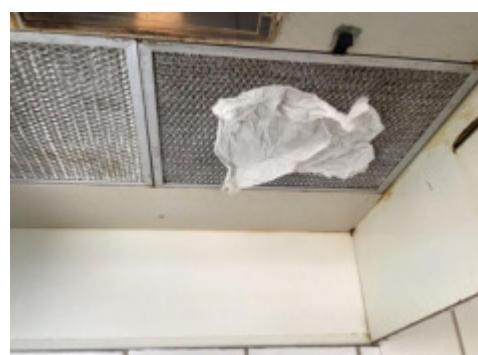
Det er avtrekk via mekanisk avtrekksanlegg i boenheten.

Avtrekk fungerer men er litt svak.

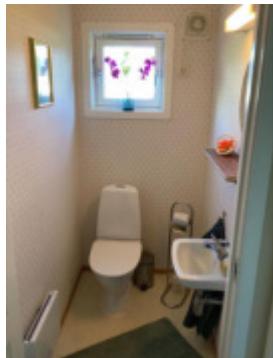
Toalettrom med belegg på gulv og tapet på veggene.

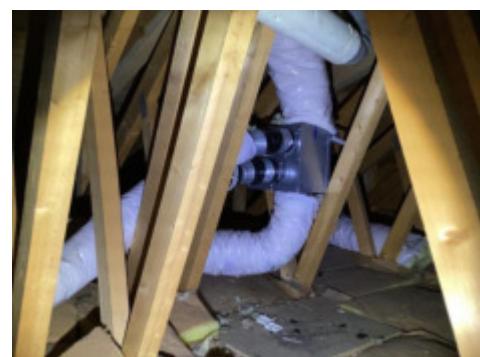
Avtrekksvifte for bad og kjøkken.

Lokalisert på kryploft

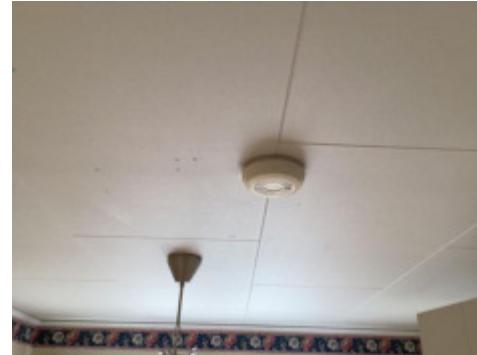
Sov 2 etg/ loft ok

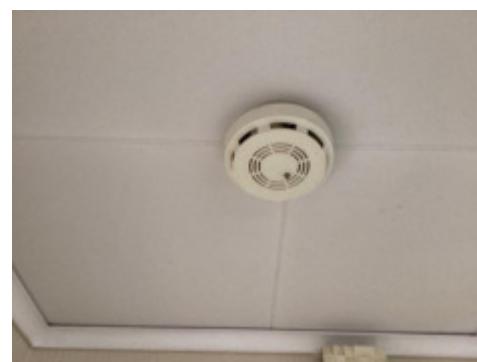
1 etg ok

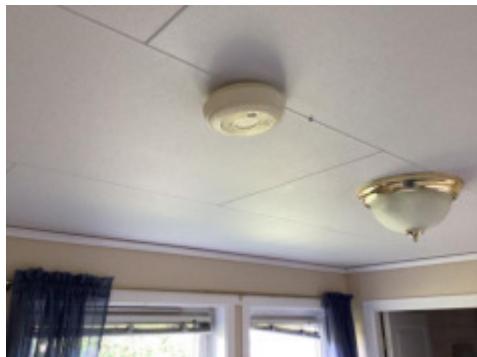
u etg ok

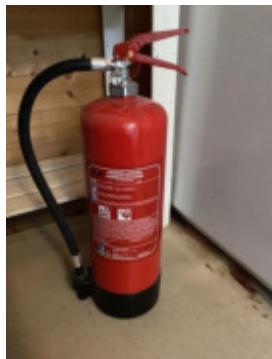
fra 2013

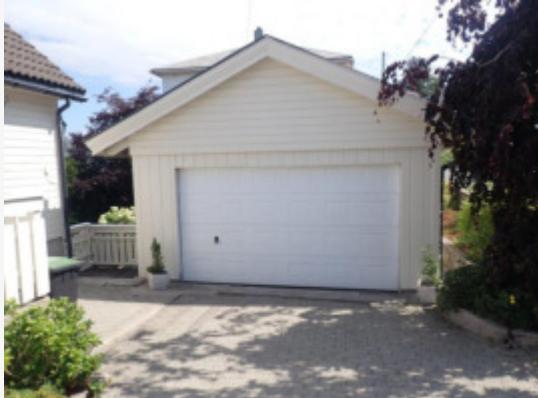
## Garasje

Bygg over grunnmur fremstår i god stand. Det er fukt i kjeller og man må se på utbedringløsninger.

I kjeller er det registrert fukt.
