# Strandvegen 26

Skien – Tollnes

# Tilstandsrapport

# gnr. 221, bnr. 616

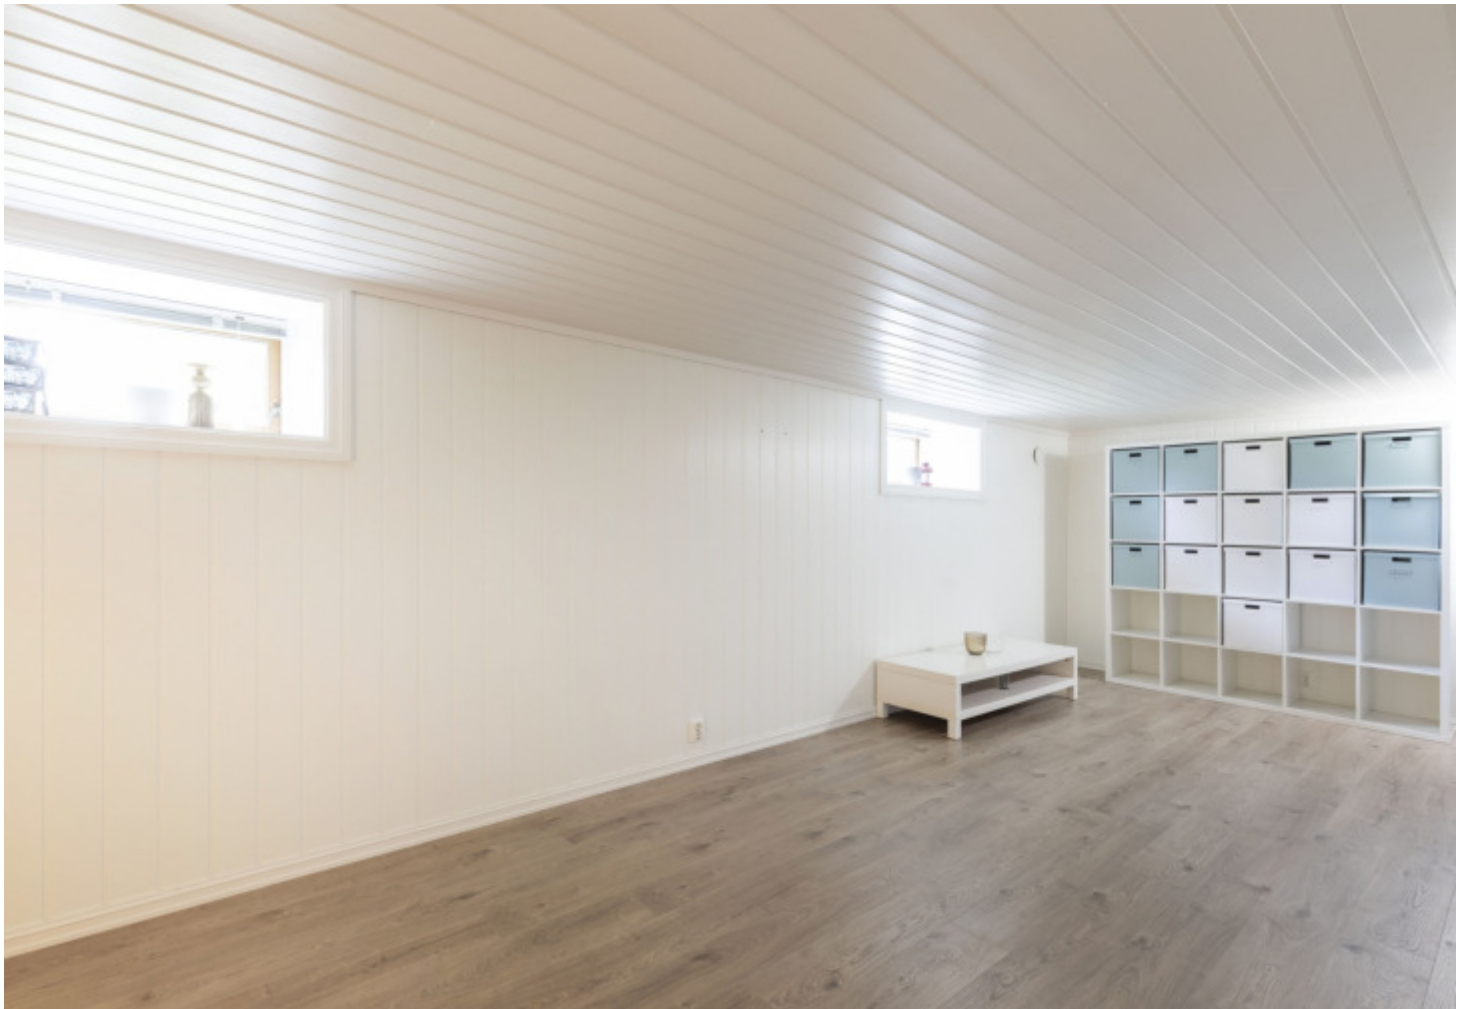
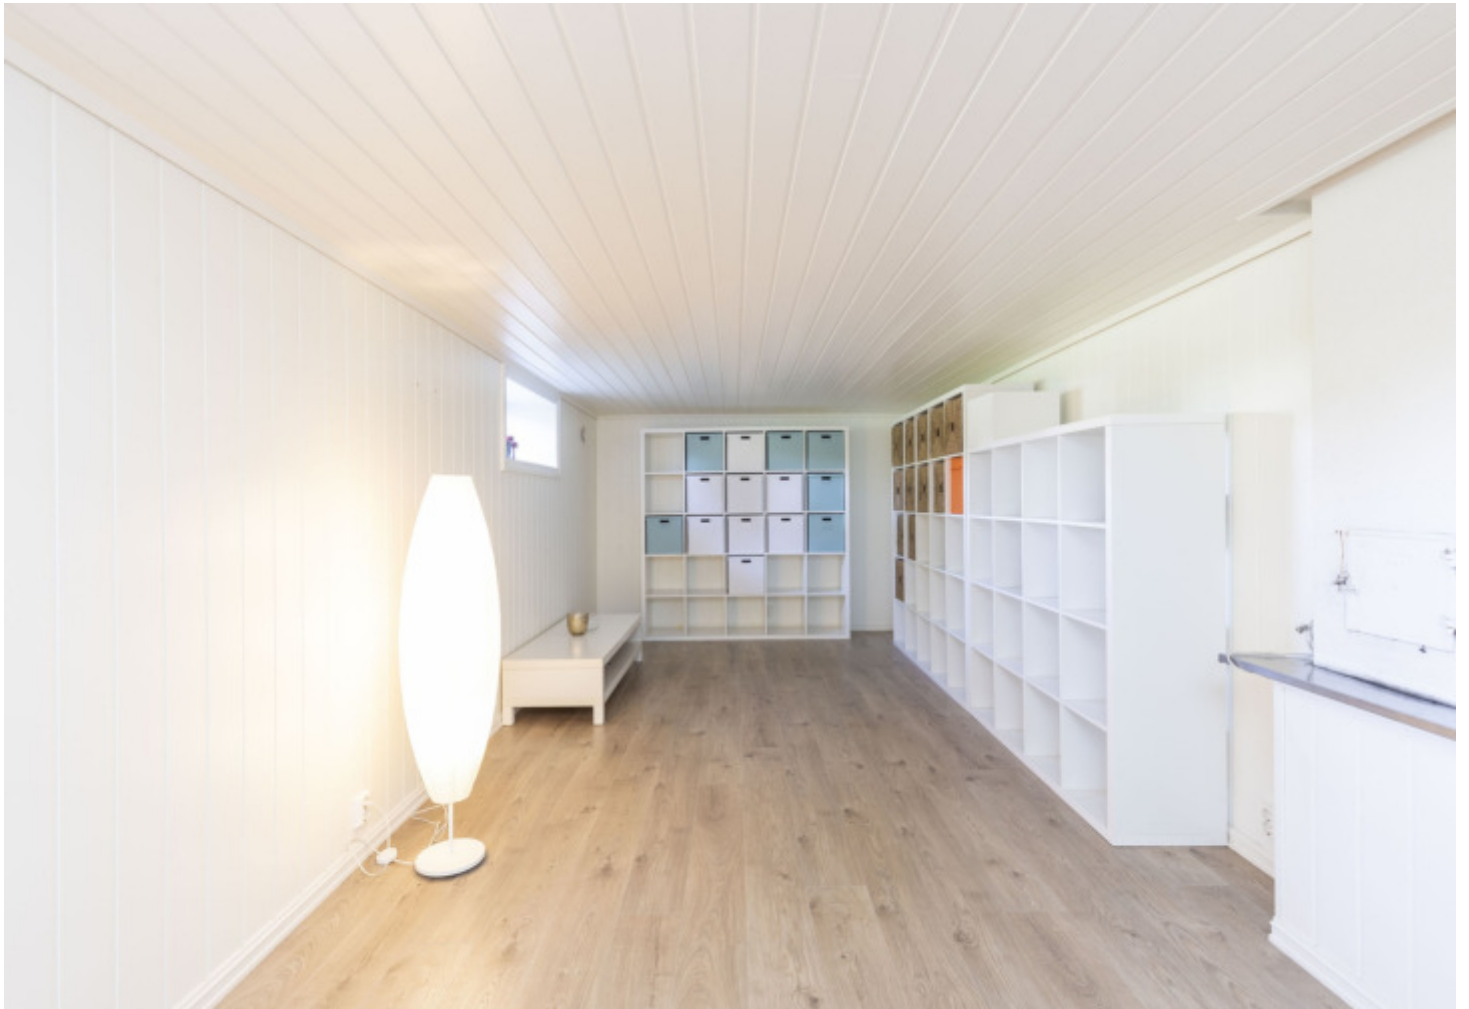
Kjellerstue er ikke omsøkt eller godkjent hos kommunen

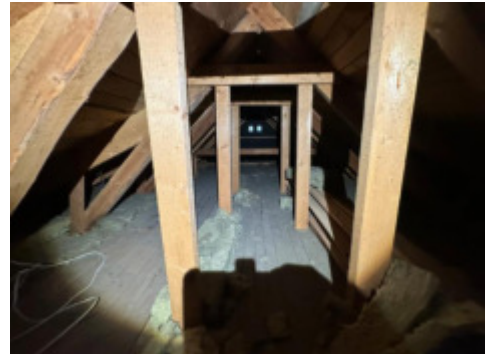
Takkonstruksjon

TG 2

Taket har form som saltak, oppført med plassbygde takstoler. Loftet er isolert mot underliggende etasje med 15cm mineralull.

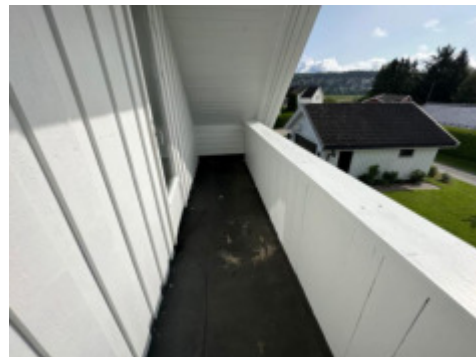
TG 2

Veranda i 2.etg, oppført i trekonstruksjoner og dekket med papp.

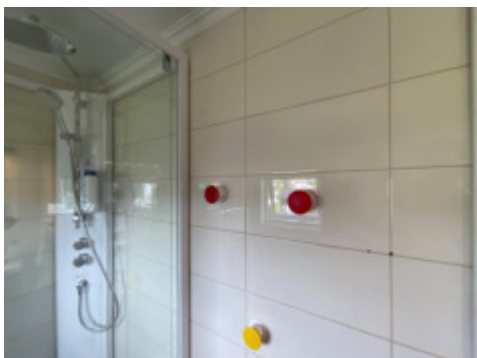
TG 2

Overflater på vegger er flis, i himling (tak) er det malte slette flater.

## Vurdering av avvik:

## • Det er avvik:

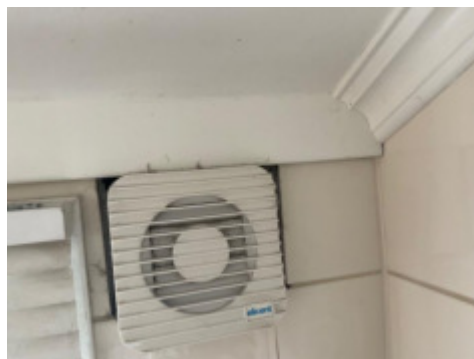
TG 3

Det er elektrisk styrt vifte.

## Vurdering av avvik:

- Det er avvik:

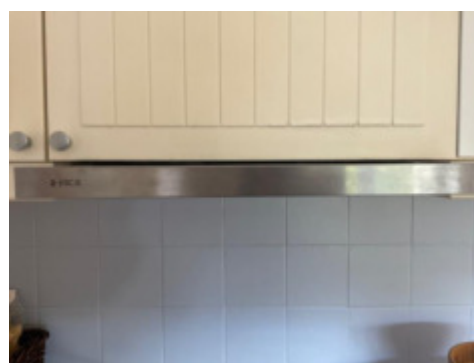
Det er kjøkkenventilator med avtrekk ut.

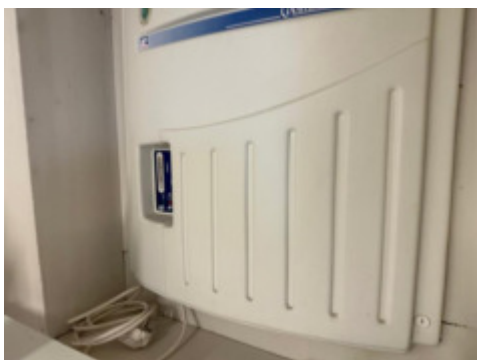
TG 3

Kjølerommet har kjøleaggregat av ukjent alder.

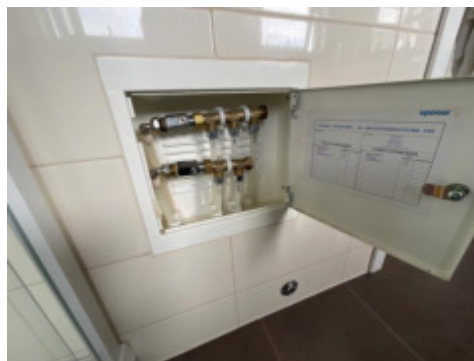
TG 1

Innvendige vannledninger til bad er av plast (rør i rør). Det er besiktiget i rørskap.

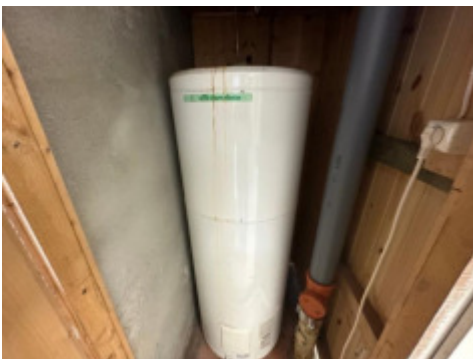
Varmtvannstank

1 TG 2

Varmtvannstanken er på 285 liter og er plassert på vaskerom i kjeller.

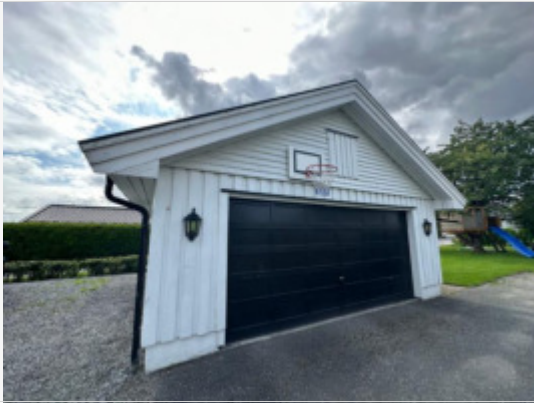
## Garasje

Garasjen er ikke vurdert på tilstandsnivå, men det må på grunn av alder og slitasje stedvis regnes med oppgraderinger.
