# Montjønnåsen 8C

# Moseidmoen - Innholdsrik enebolig med hybel i populært område.

**Montjønnåsen 8C, 4706  
VENNESLA**

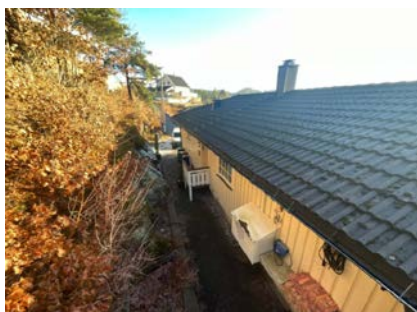
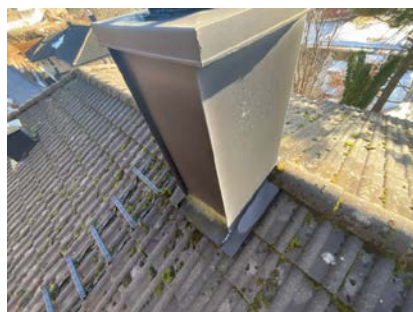
Betongtakstein og undertak har en forventet levetid på mellom 30 til 50 år, levetiden er avhengig av værforhold og vedlikehold. Taktekking var snødekt på befaringsdagen og anbefales nærmere kontroll når snøfritt. Undertak og Taktekking anbefales å sjekkes hver vår for eventuelt fuktskjolder og knekte eller defekte takstein.

- Tidspunkt for utskiftning av undertak nærmer seg.
- Overvåk tilstanden jevnlig. For å få tilstandsgrad 0 eller 1 må tekkingen skiftes ut, men tidspunktet for når dette er nødvendig er vanskelig å si noe om.

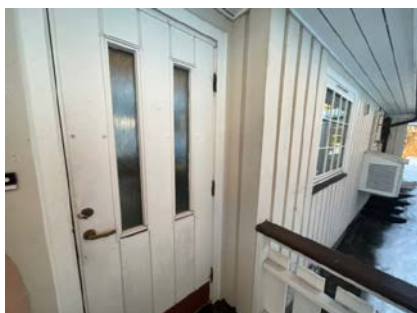
Ytterdør ok

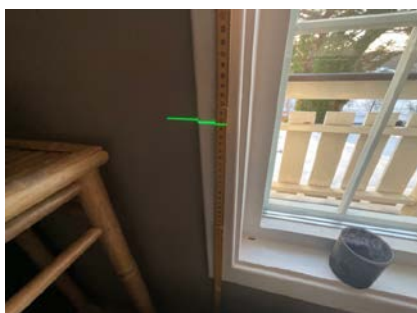
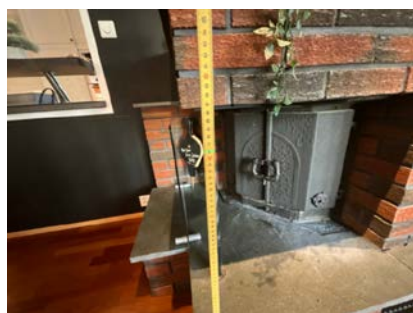
- Det er målt høydeforskjell på mellom 15-30 mm gjennom hele rommet. Tilstandsgrad 2 gis med bakgrunn i standardens krav til godkjente måleavvik.

Avvik på 15 mm målt i stue i første etasje.

- For å få tilstandsgrad 0 eller 1 må høydeforskjeller rettes opp. Det vil imidlertid sjelden være økonomisk rasjonelt som et enkeltstående tiltak i en bolig som dette. Dersom boligen en gang skal renoveres, kan man vurdere slike tiltak.

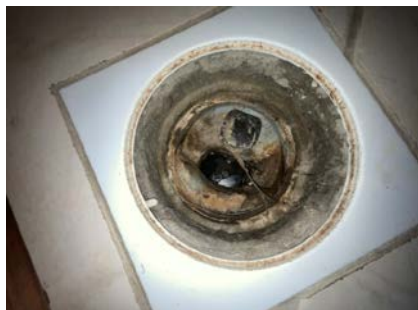
Sluk midt på gulv.

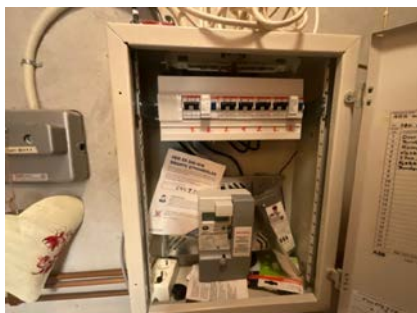
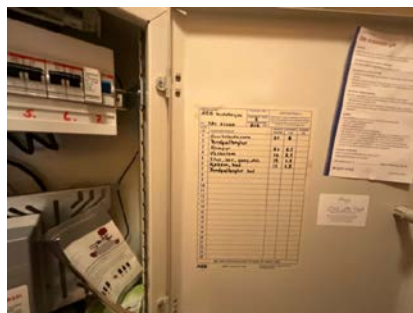
8. tilstanden på elektrisk tilkobling av varmtvannsbereder, jmfør eget punkt under varmtvannstank  
**Nei**
9. Er det tegn på at kabelinnføringer og hull i inntak og sikringsskap ikke er tette, så langt dette er mulig å sjekke uten å fjerne kapslinger?  
**Nei**
10. Finnes det kursfortegnelse, og er den i samsvar med antall sikringer?  
**Ja**
11. Foreta en helhetsvurdering av det elektriske anlegget, dets alder, allmenne tilstand og fare for liv og helse. Bør det elektriske anlegget ha en utvidet el-kontroll?  
**Ja Det gis tg2 fordi det mangler dokumentasjon/historikk i skap i form av samsvarserklæring. Det ble på befarsdagen ikke avdekket noen åpenbare tegn til avvik eller feil, men gis generelt tg2 ved slikt avvik.**

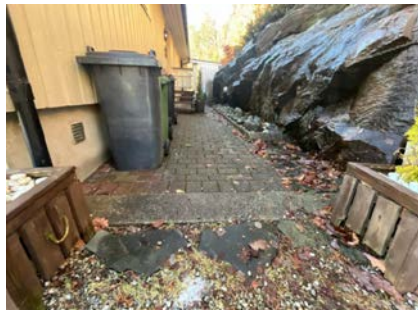
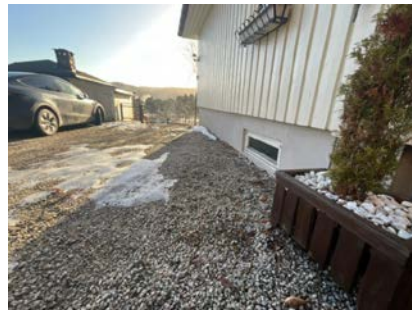
## TG 2 Utvendige vann- og avløpsledninger

Basert på byggeår er det avløpsrør av plast og vannledninger av metall.  
Vannledninger og avløpsrør er tilkoblet offentlig vann og avløp.

- Det er ikke behov for utbedringstiltak siden anlegget fungerer i dag, men ut ifra alder kan skader plutselig oppstå på eldre anlegg.
