Storgaten 12

Farsund Sentrum

Befaringsdato: 09.08.2024

Rapportdato: 22.11.2024

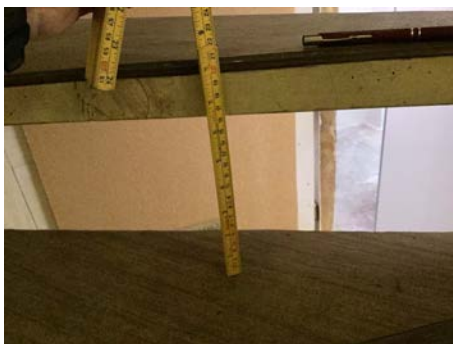
Åpninger er større enn dagnes krav

- Åpninger er såpass store at det ut ifra sikkerhetsmessige forhold anbefales å lage mindre åpninger.

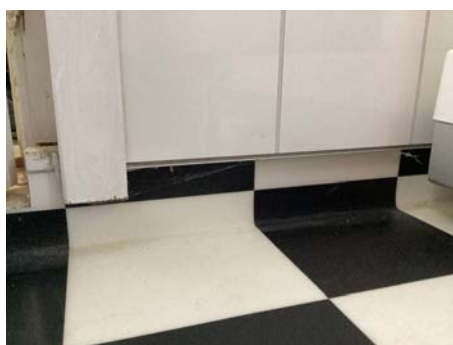
Det mangler fug

Etablere mykfug.

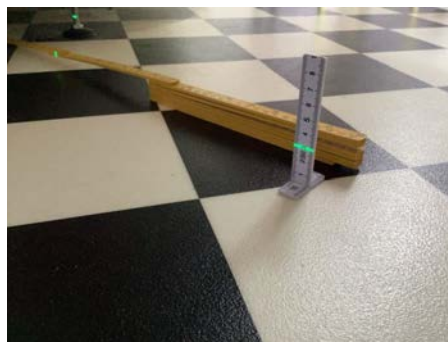
Måling 80 cm fra sluk

Måling ved terskel

- Det er påvist avvik i fallforhold til sluk i forhold til krav i forskrift på byggetidspunktet.

- Våtrommet fungerer med dette avviket.

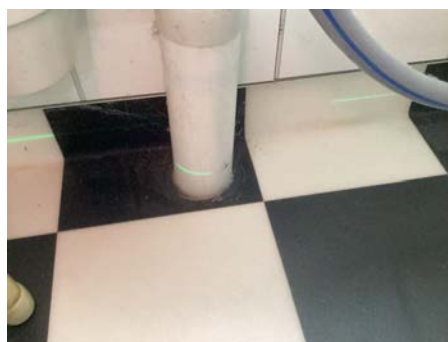
- Det er påvist mangelfull/feil utførelse rundt rørgjennomføringer e.l. som gir fare for fukt i konstruksjonen i våtsone.

Her er det ikke mansjett

Å fuge med egnet silikon, eller anskaffe egnet mansjett vil kunne være et tiltak.
